# COMUNE DI CASATENOVO

## STUDIO GEOLOGICO DEL TERRITORIO COMUNALE DI CASATENOVO ADEGUAMENTO ALLA D.G.R. 2616/2011

DATA  
APRILE 2013

## ALLEGATO B: MONOGRAFIE DISSESTI IN ATTO

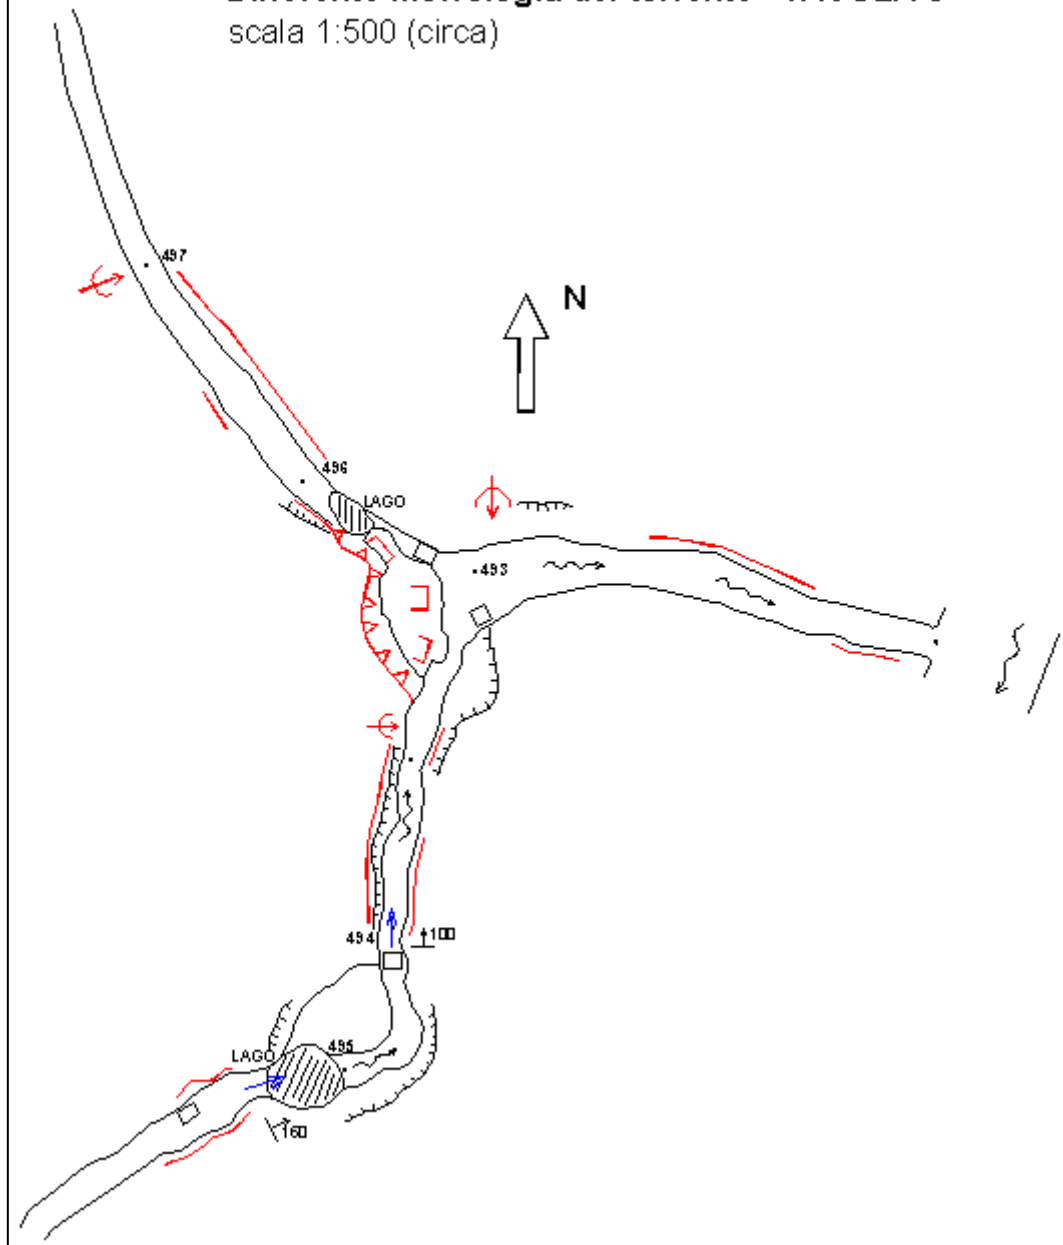
**Differente morfologia del torrente - TAVOLA 3**  
scala 1:500 (circa)

ALL'ATTO DEL DISSESTO IL CORSO D'ACQUA E' STATO IN PARTE SBARRATO DALL'ACCUMULO DI MATERIALE FRANATO E DALLA VEGETAZIONE, CON LA FORMAZIONE DI UN PICCOLO LAGO A MONTE. L'ACCUMULO E' STATO SUCCESSIVAMENTE RIMOSSO DAL DEFLUSSO DELLA CORRENTE

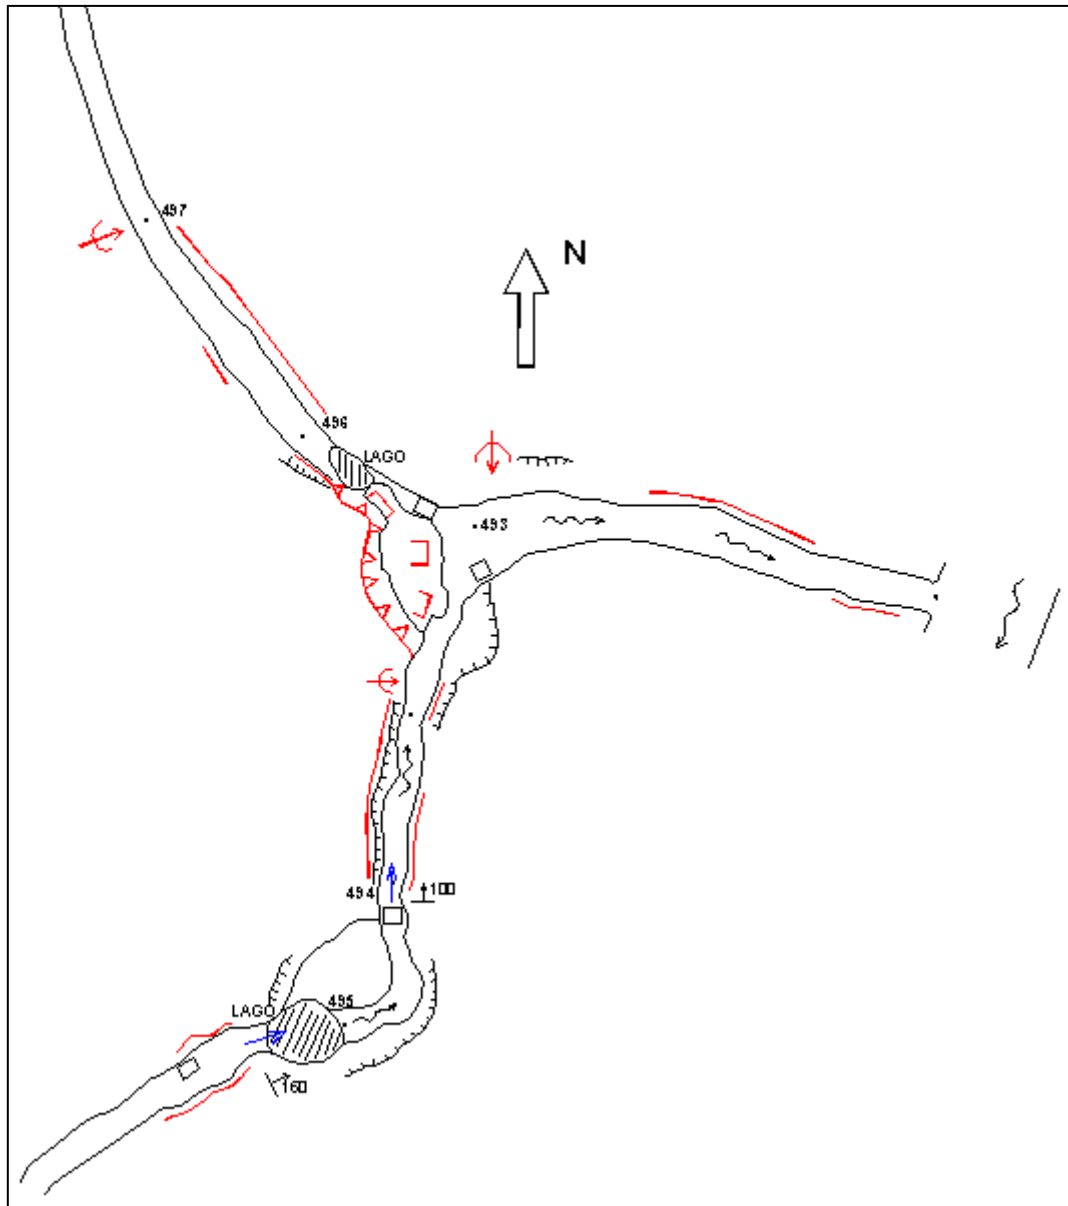
LA ZONA DI ACCUMULO DELLA FRANA SI ESTENDE SINO ALL'ALVEO INCISO OCCLUDENDO IN BUONA PARTE L'IMPLUVIO AFFENTE IN SINISTRA IDROGRAFICA ED IL SUO PROSEGUIMENTO VERSO IL T. PEGORINO, SIA CON PIANTE CADUTE SIA CON MATERIALE ETEROGENEO CONTENENTE ANCHE CIOTTOLI E BLOCCHI. NEL TRATTO A VALLE DELLA CONFLUENZA SI APPREZZANO ANCHE PICCOLI SMOTTAMENTI

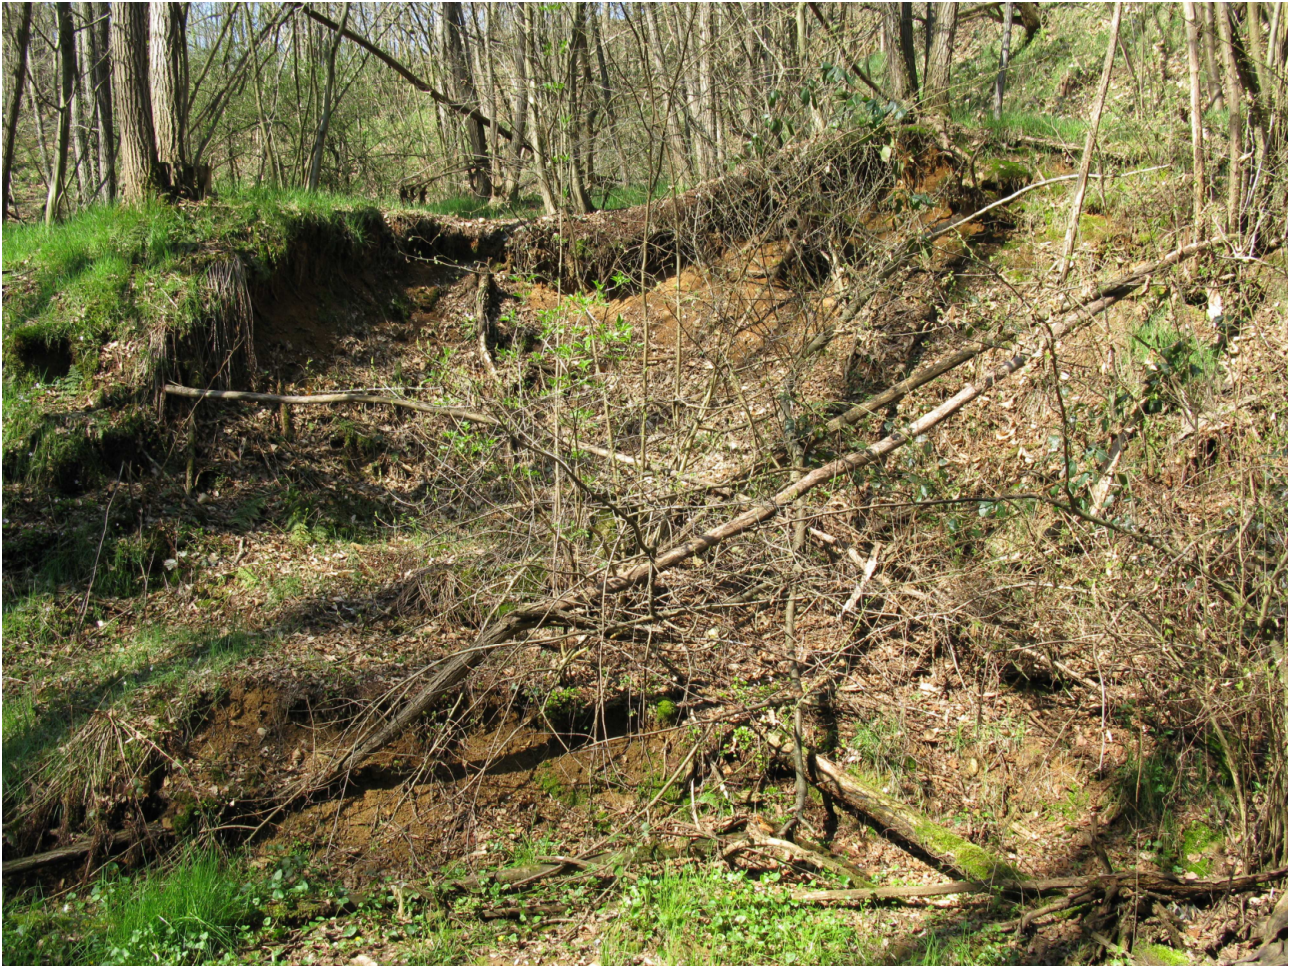
NICCHIA CONTRADDISTINTA DA RIGETTO VERTICALE MARCATO. ZONA DI ACCUMULO INERBITA MA CON EVIDENZE DI RIATTIVAZIONE

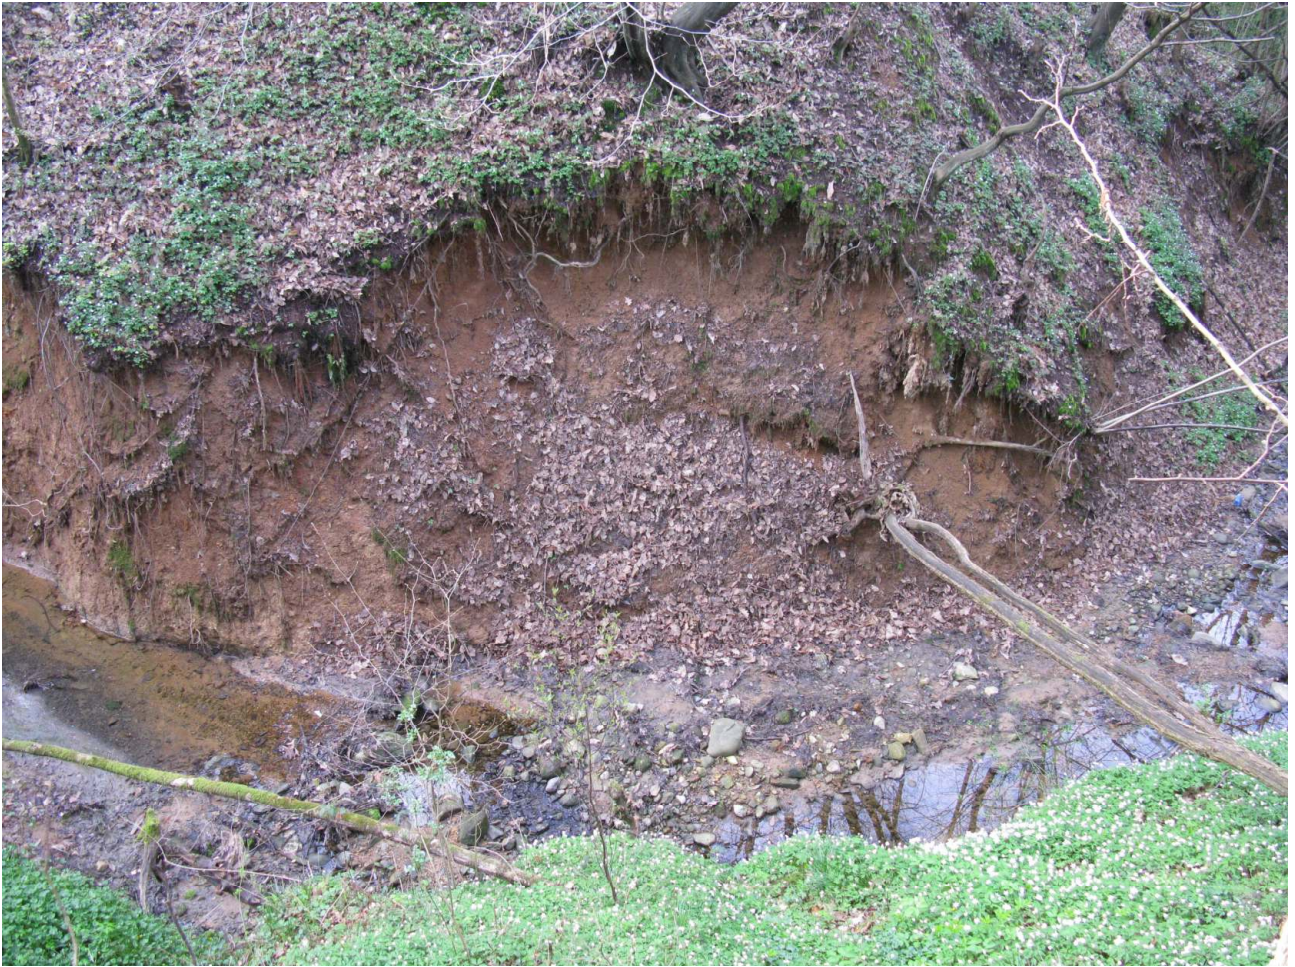
MARCATA INCISIONE DEL RILIEVO TOPOGRAFICO DA PARTE DEL CORSO D'ACQUA, CON ANALOGHI SMOTTAMENTI MA DI DIMENSIONE PIU' MODESTA A VALLE

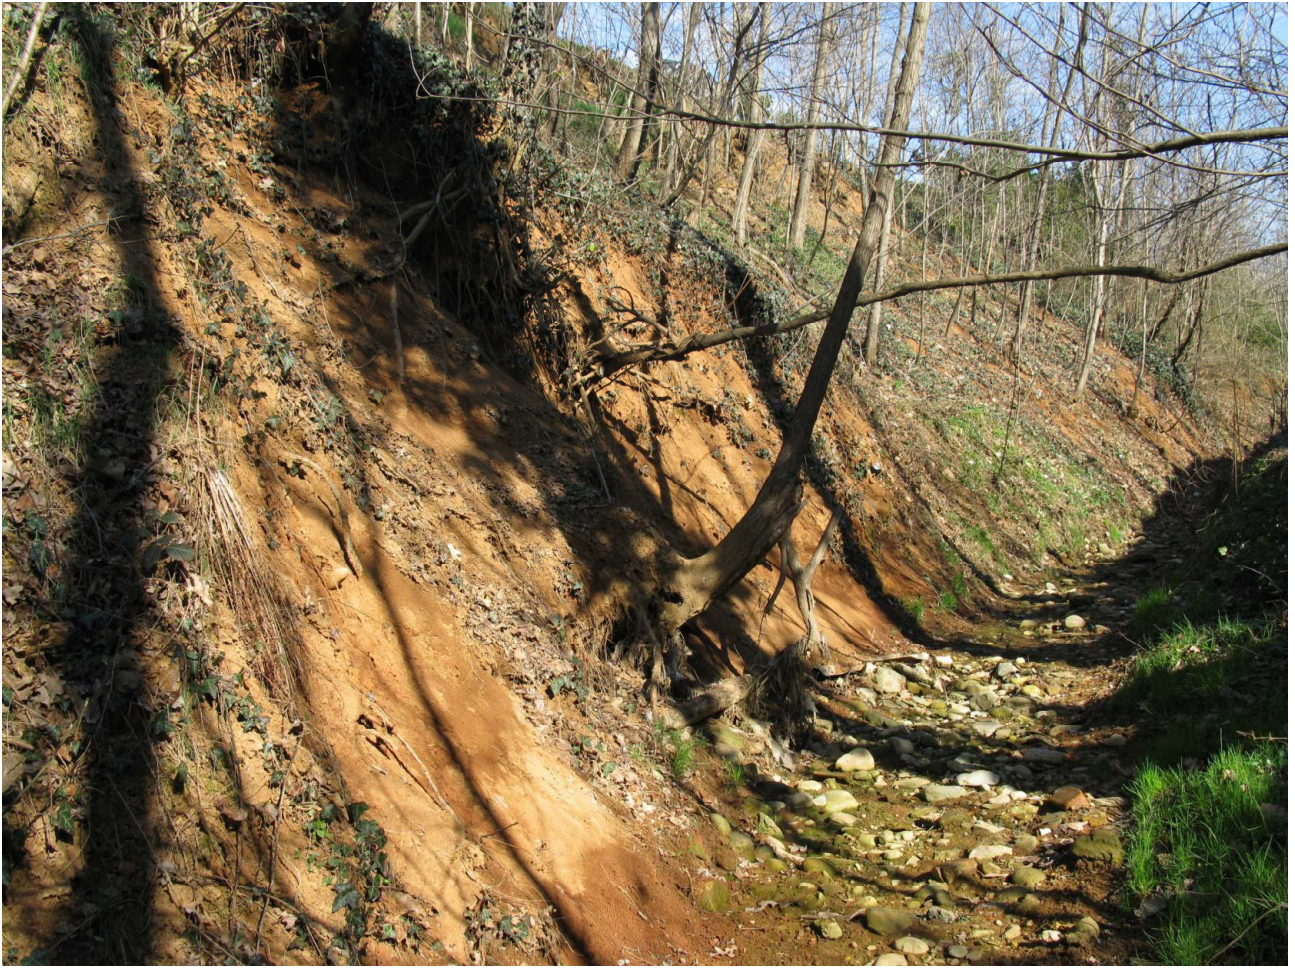
DISSESTO IDENTIFICATO DA DUE SCIVOLAMENTI TRASLATIVI CONNESSI A FENOMENI DI EROSIONE/SCALZAMENTO ALLA BASE AD OPERA DELLE ACQUE DI DEFLUSSO

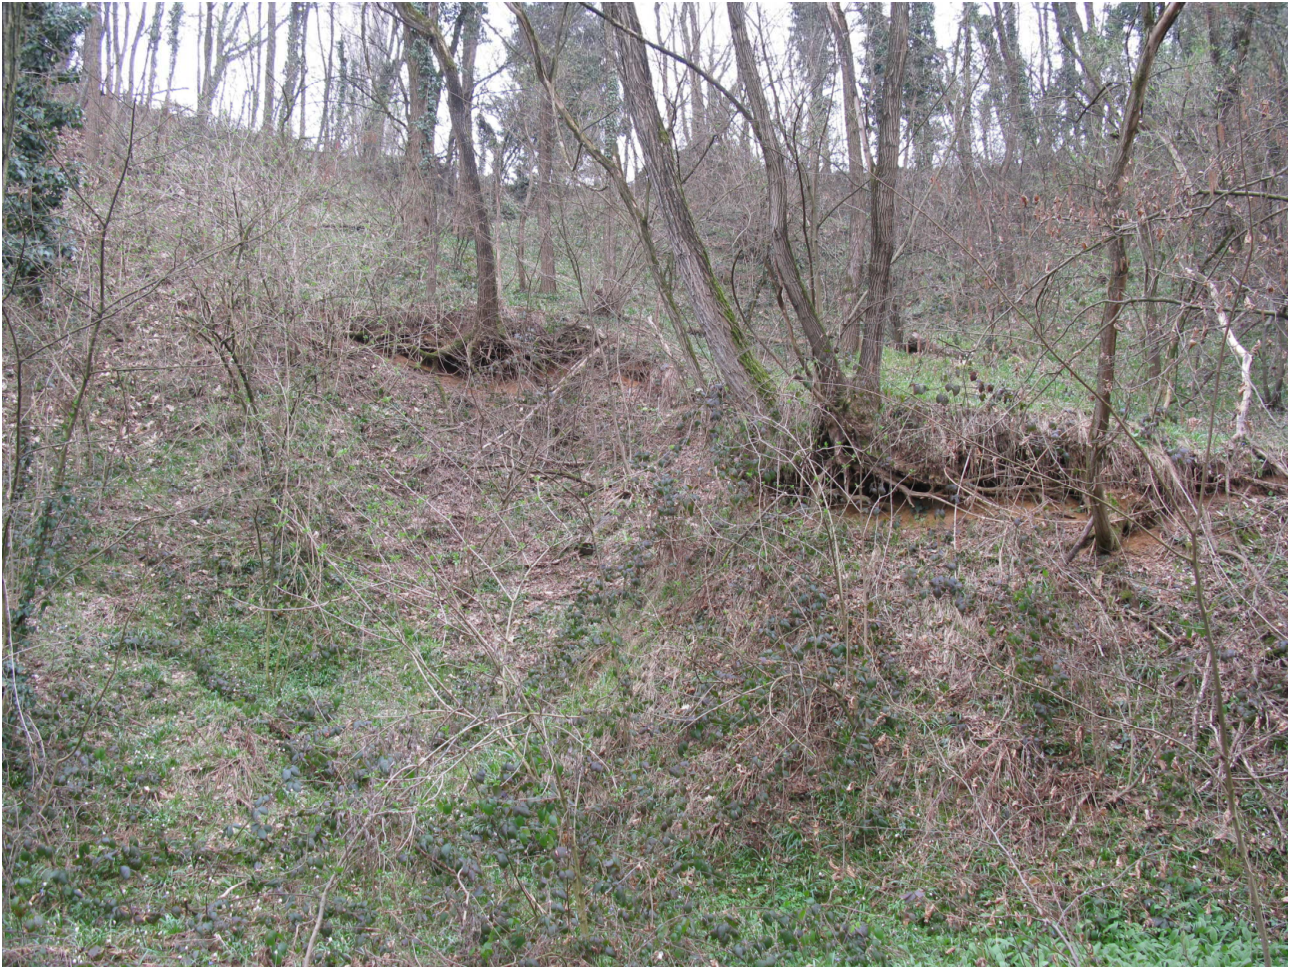
DISSESTO APPARENTEMENTE QUIESCENTE

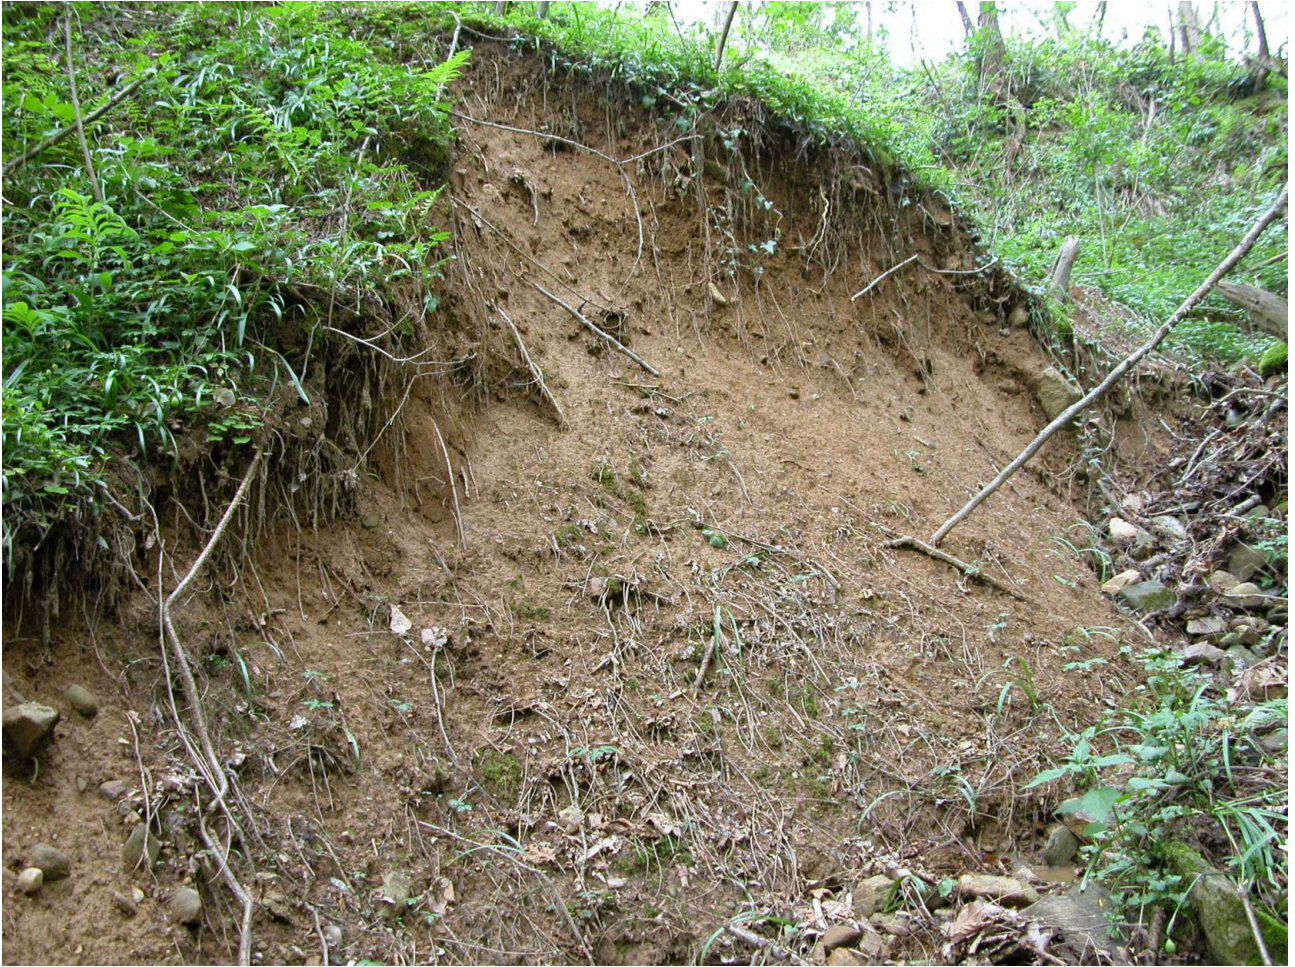
VERSANTE CONTRADDISTINTO DA DISSESTI DI LOCALIZZATI DI ENTITA' INFERIORE.  
ALVEO DI DEFLUSSO INGOMBRO DA CIOTTOLAME E FLOTTANTI

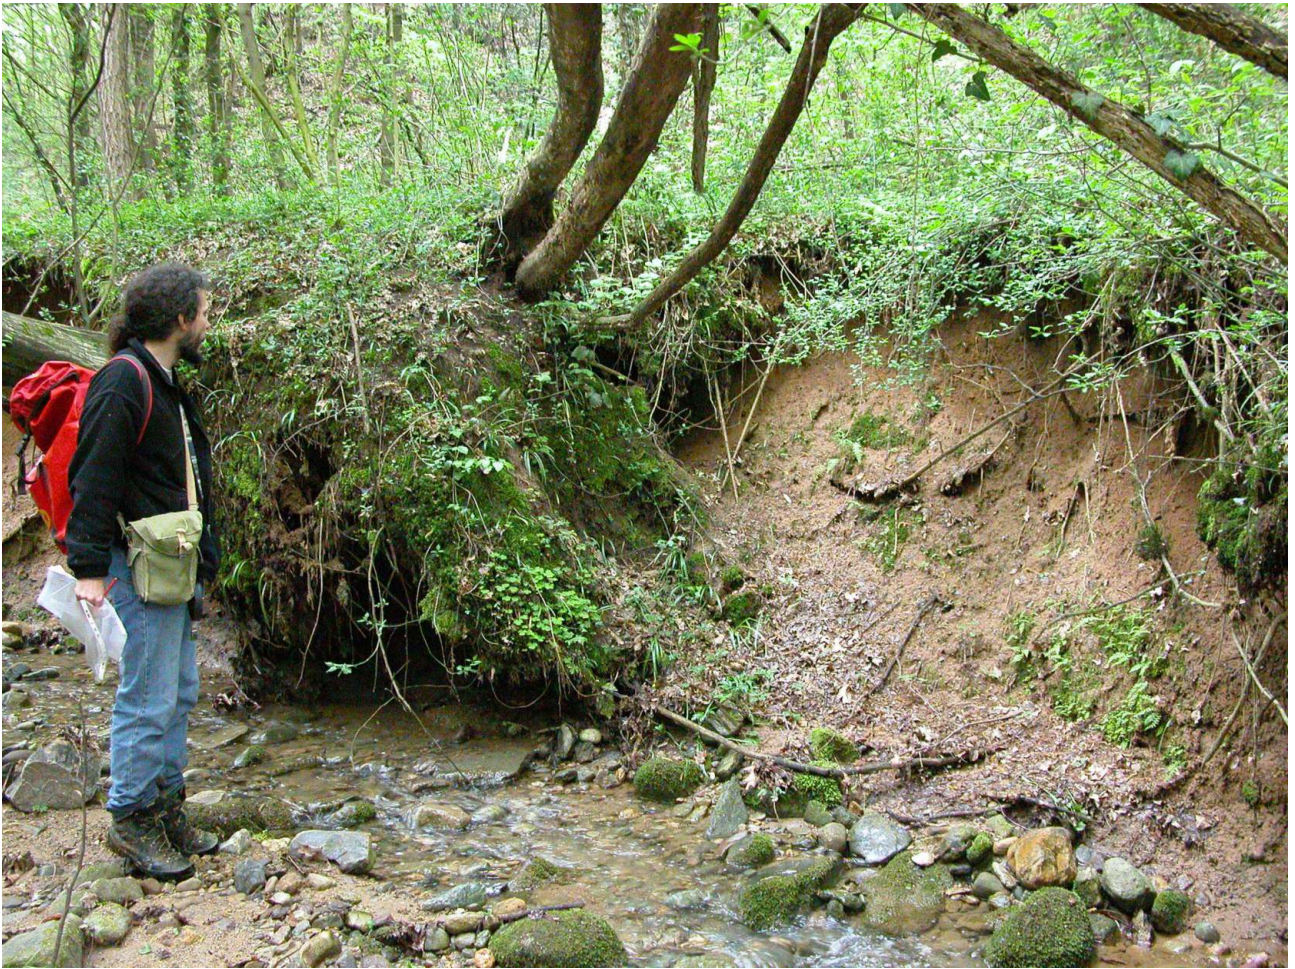
PRESENZA DI ALBERI CADUTI PER FRANAMENTO DEL CIGLIO SPONDALE

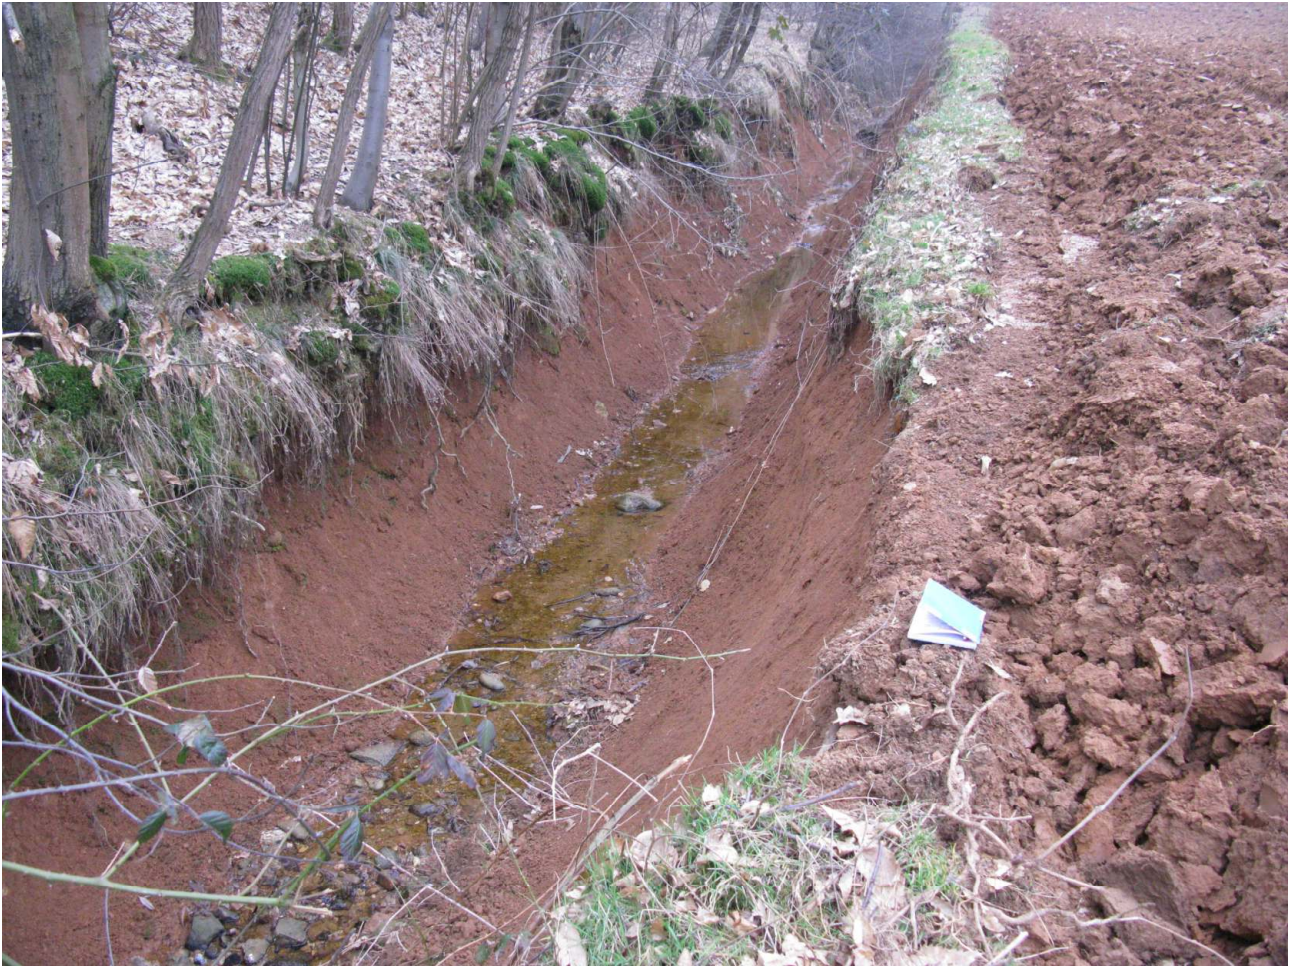
ALVEO IN EROSIONE LUNGO TUTTO IL TRATTO

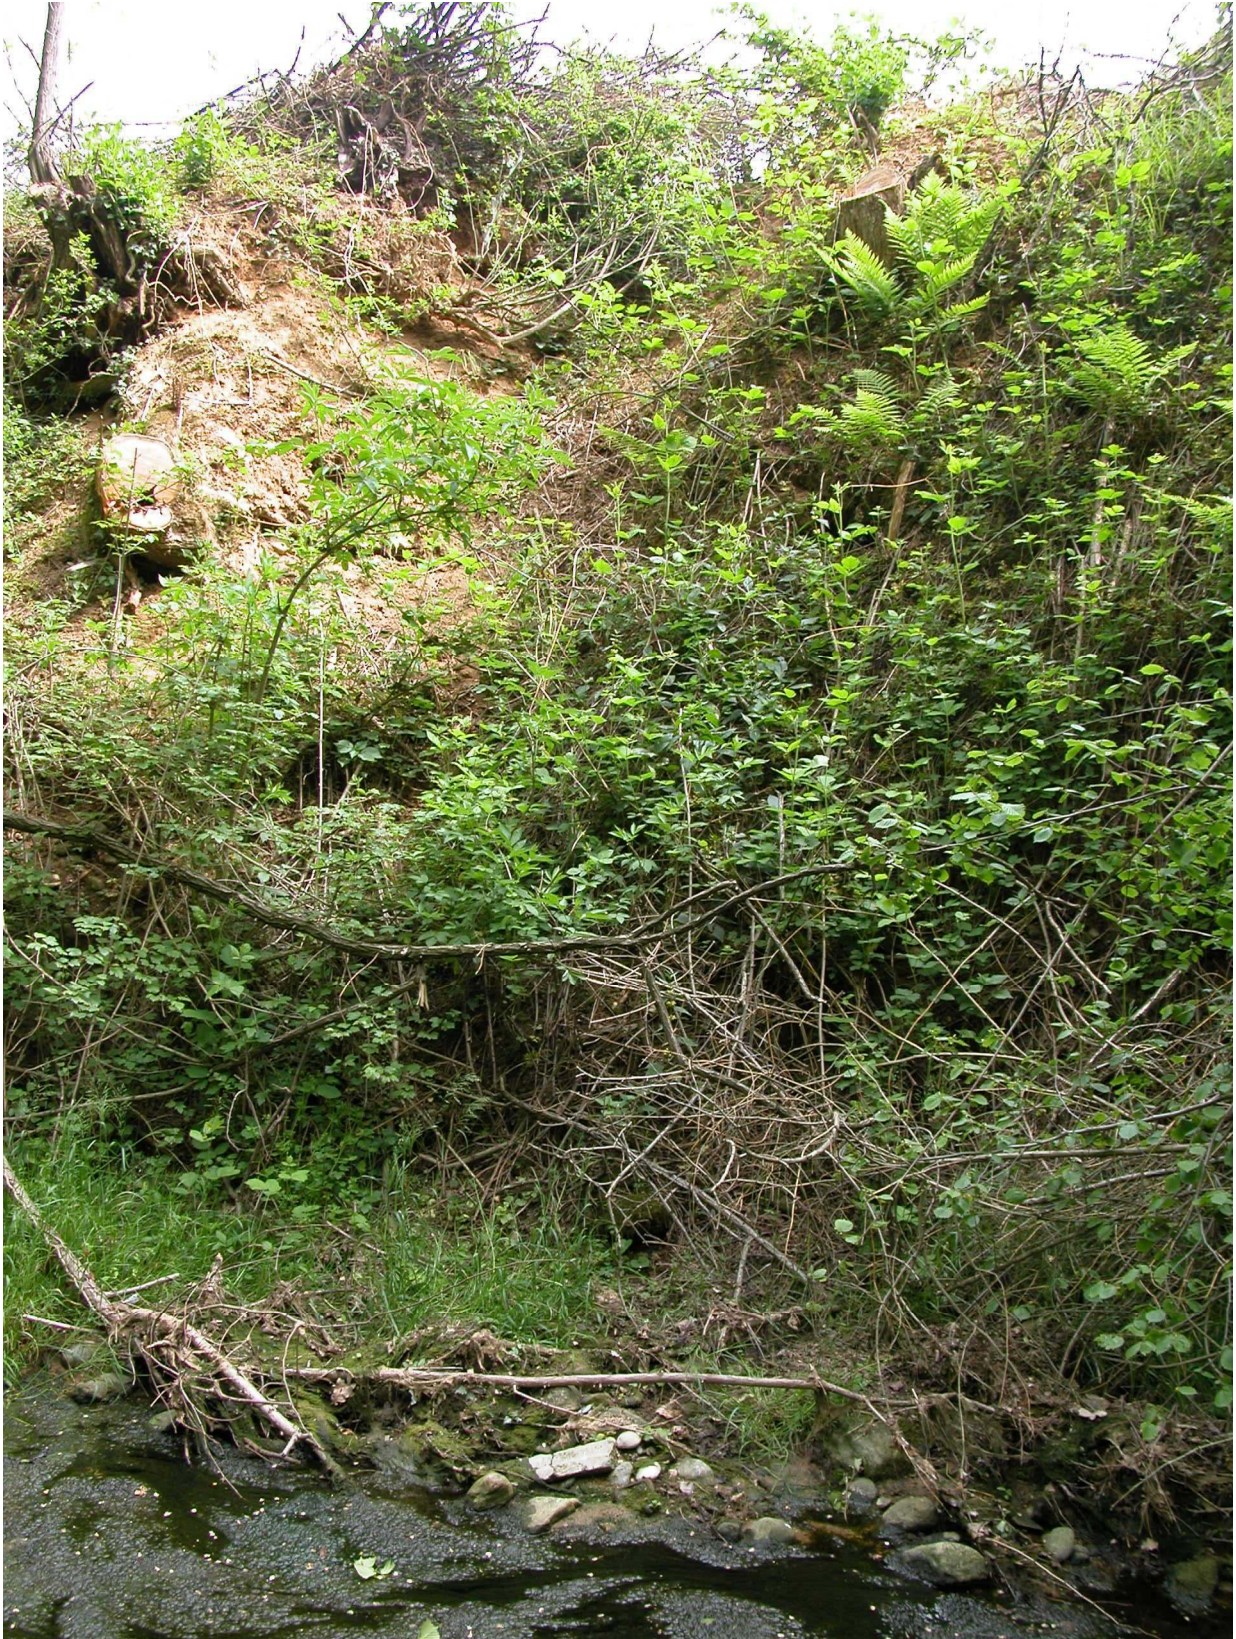
CORPO DI FRANA IN BUONA PARTE VEGETATO, NICCHIA NON VISIBILE. SPONDA IN EROSIONE LUNGO L'ALVEO
