Comune di Casatenovo

## VERBALE DI LAVORI DI SOMMA URGENZA

MESSA IN SICUREZZA DELLA SCUOLA SECONDARIA DI PRIMO GRADO DI VIA S. GIACOMO PER PERSISTENTI E GRAVI INFILTRAZIONI D'ACQUA DAL TETTO

### VERBALE DI SOPRALLUOGO

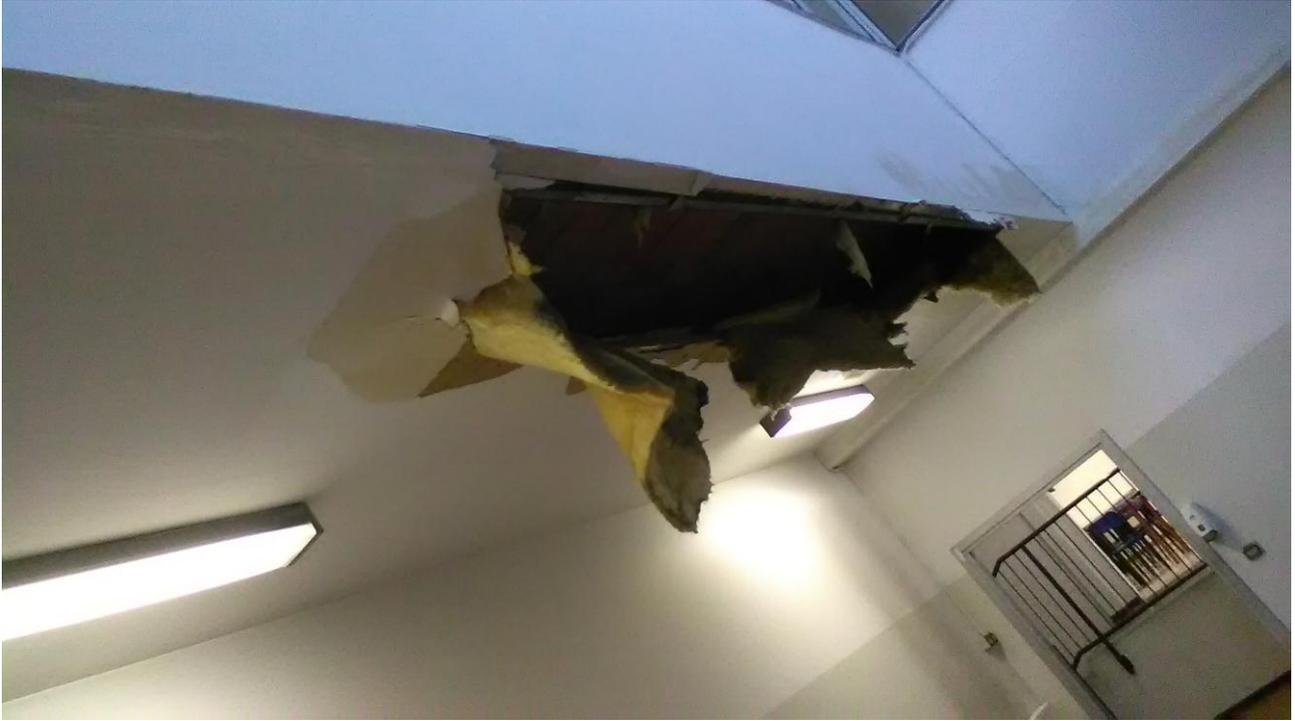
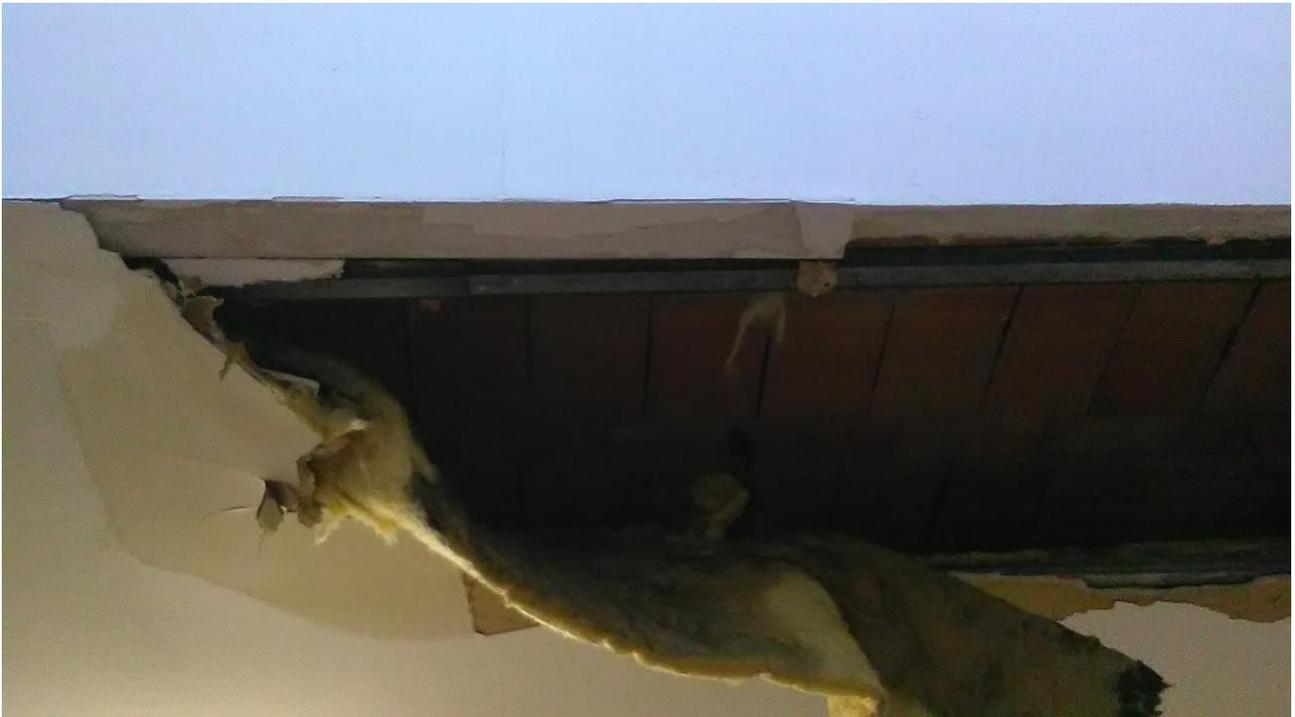
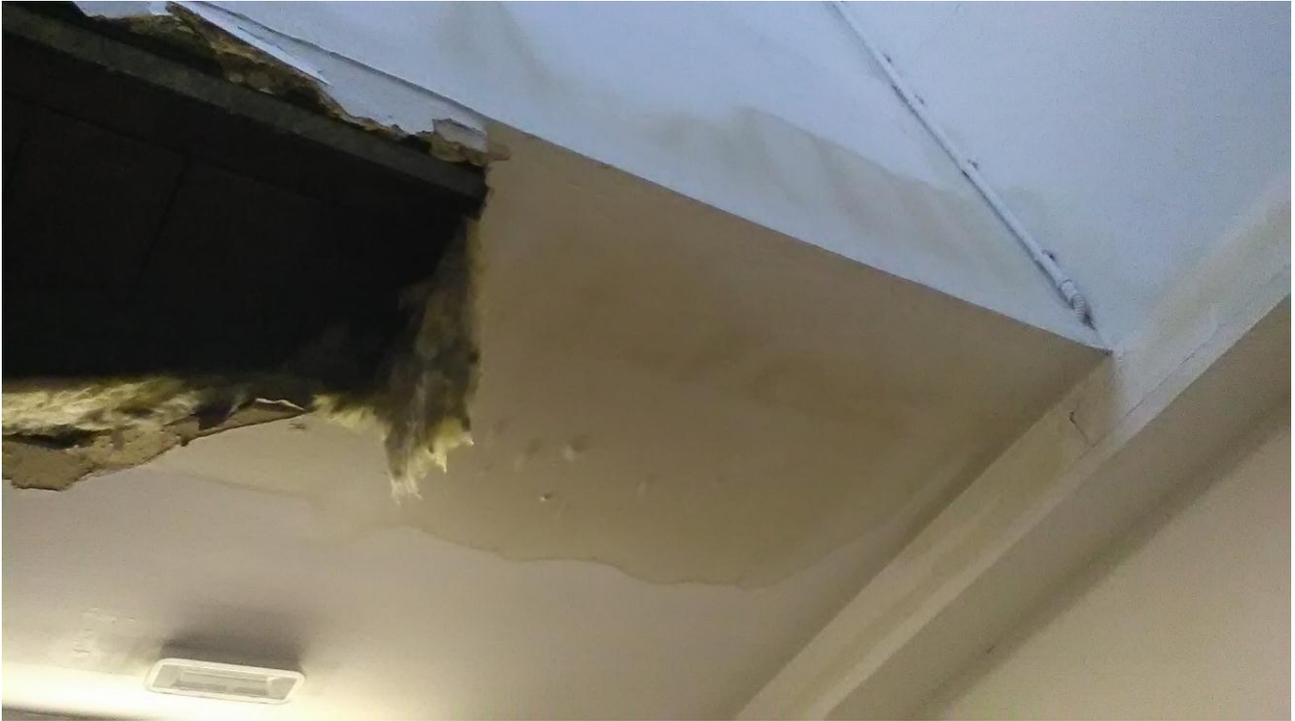
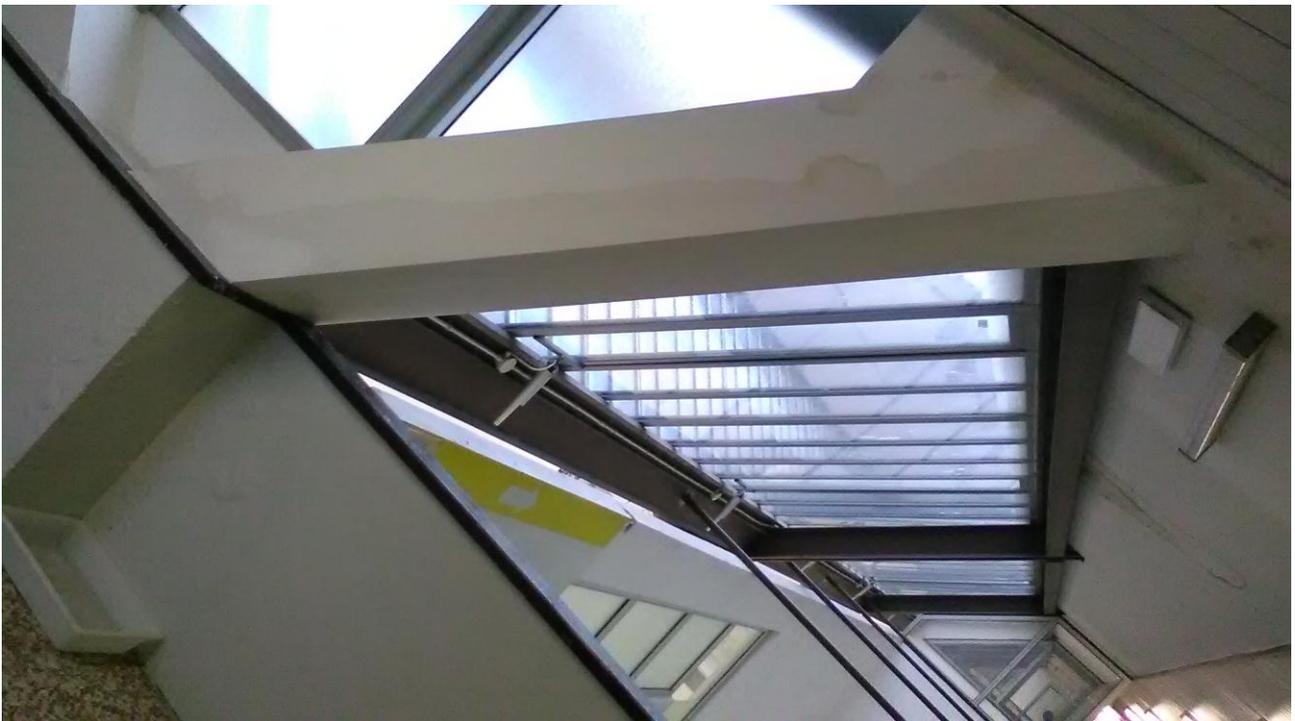
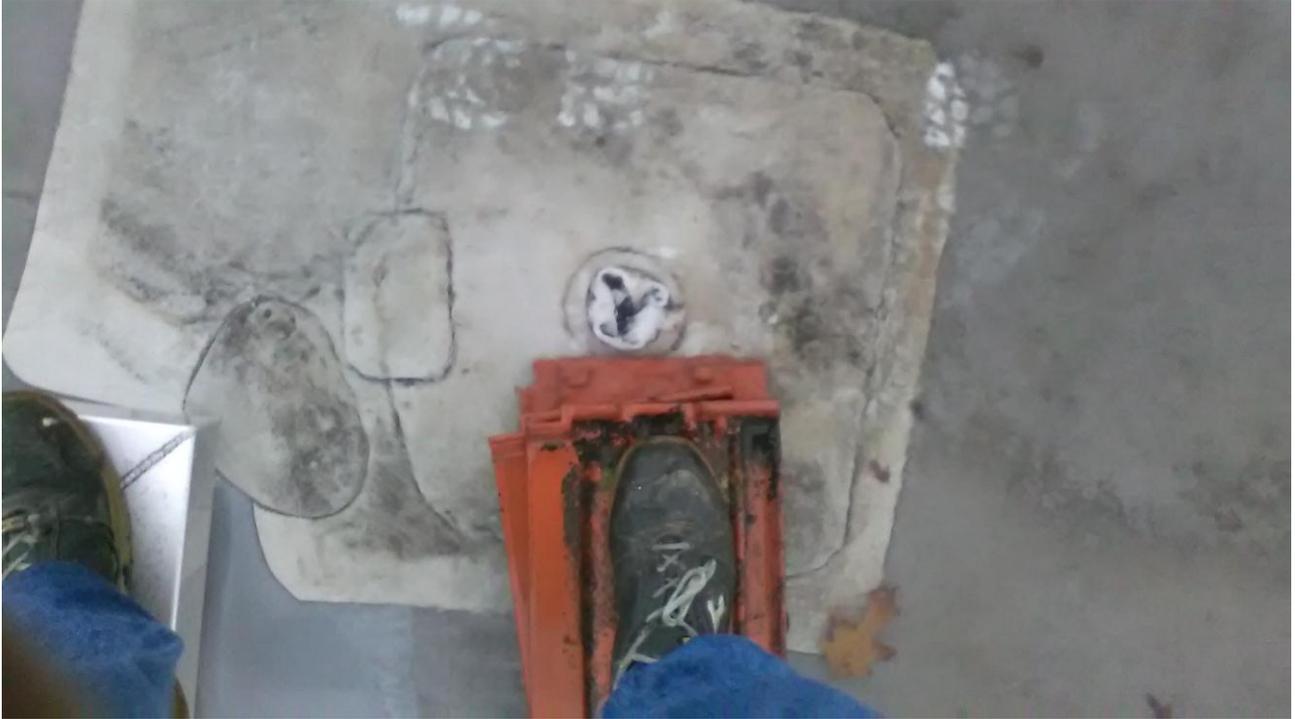
Giunti in loco, unitamente al personale scolastico, si è appurata la presenza di importanti infiltrazioni d'acqua dal tetto che, incanalandosi, si depositavano nel controsoffitto della sala mensa, posta al piano terra, rovinando lo stesso con parziale rottura del medesimo.

Giunti sul posto i sottoscritti verificavano la costante presenza di acqua nelle aule didattiche proveniente dal tetto, nonché la sfilatura di un pluviale posto nel corridoio del piano primo in corrispondenza della scala da cui proveniva una grande quantità d'acqua che allagava le scale, le aule poste sia al piano terra che al piano primo nonché la mensa e il refettorio scolastico.

Il Controsoffitto della mensa si presentava completamente saturo d'acqua sia nella parte integra che in quella asportata durante il giorno da cui usciva una gran quantità d'acqua.

Si rende necessario effettuare verifiche sulla copertura in condizioni di sicurezza e durante il giorno.

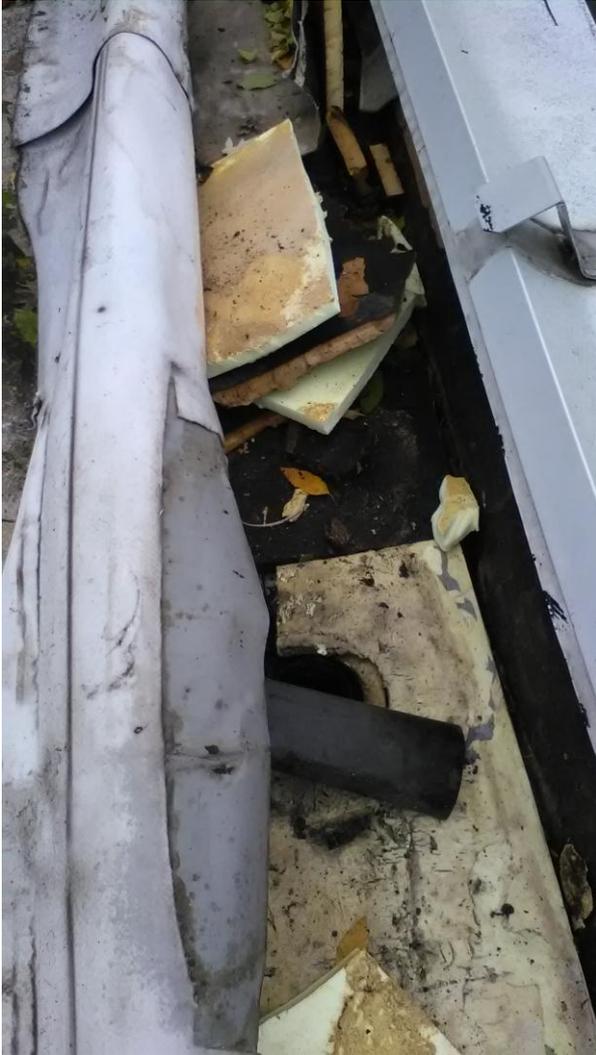
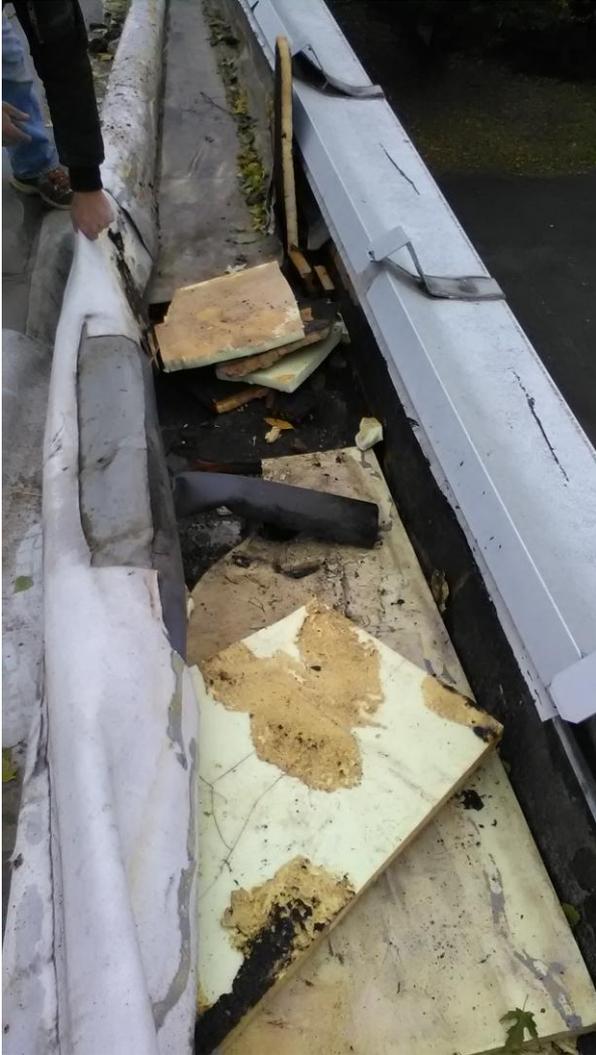
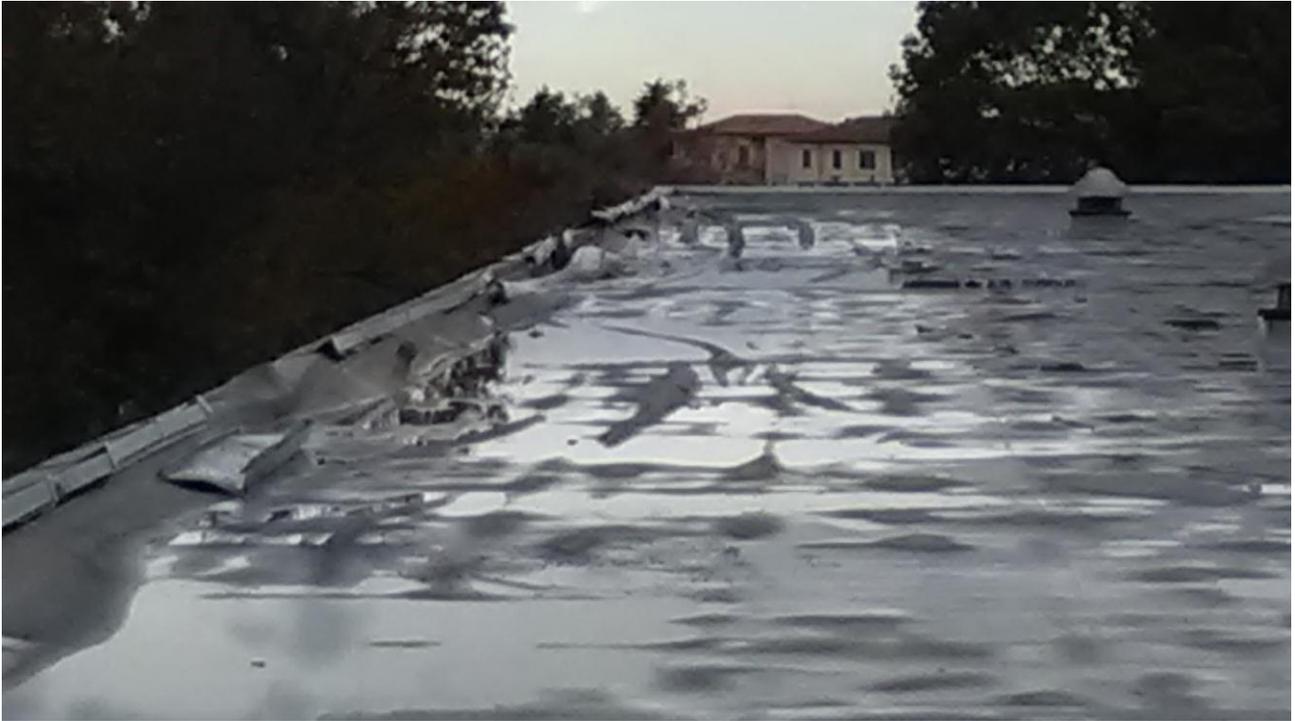
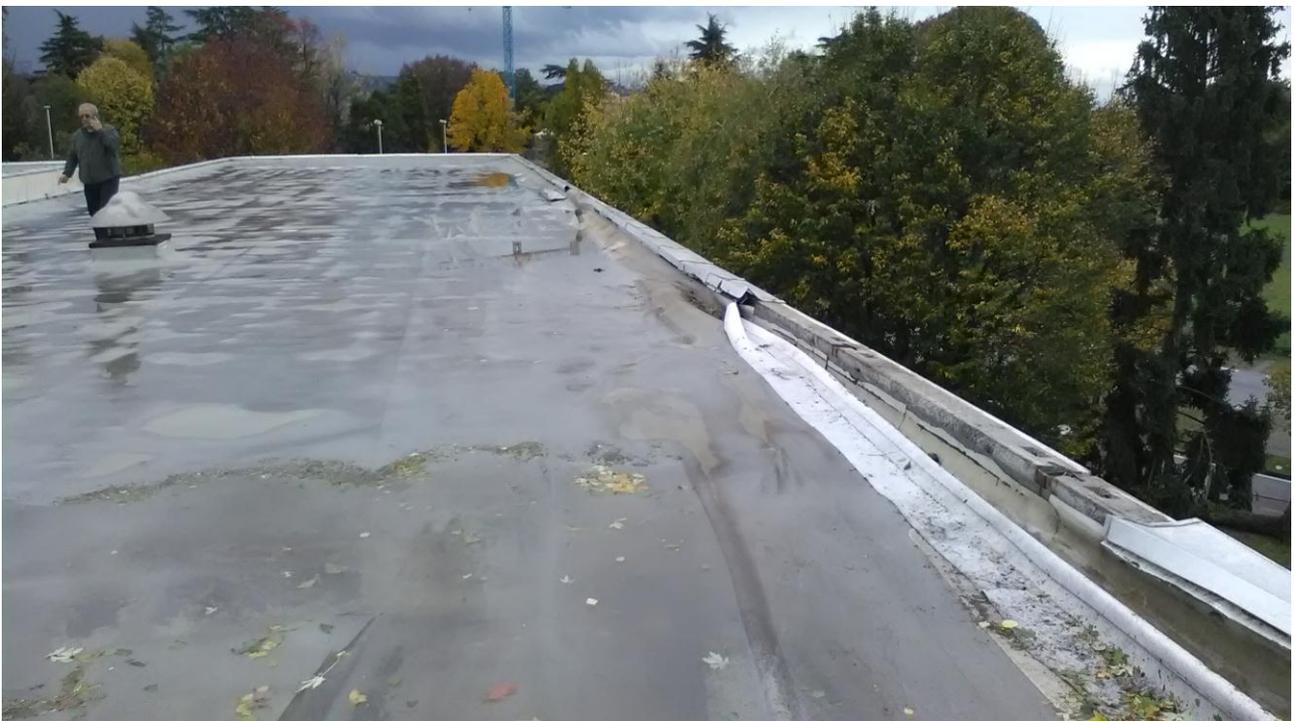
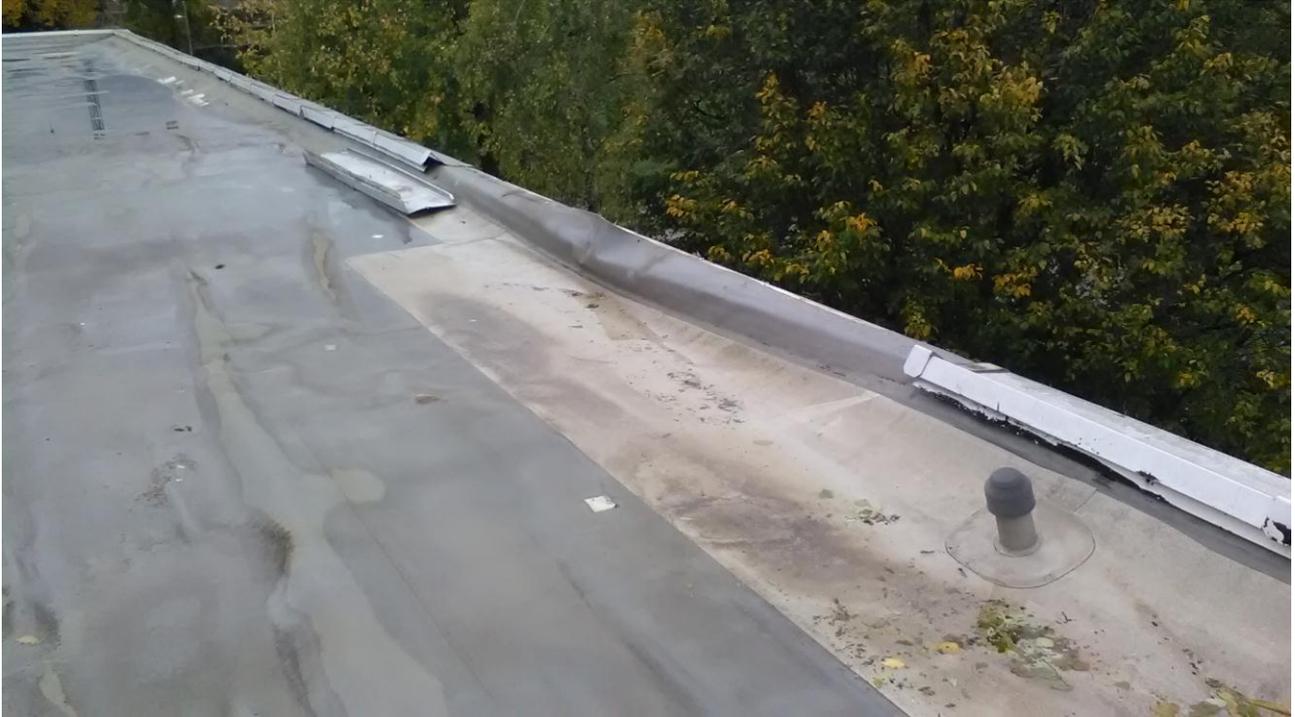
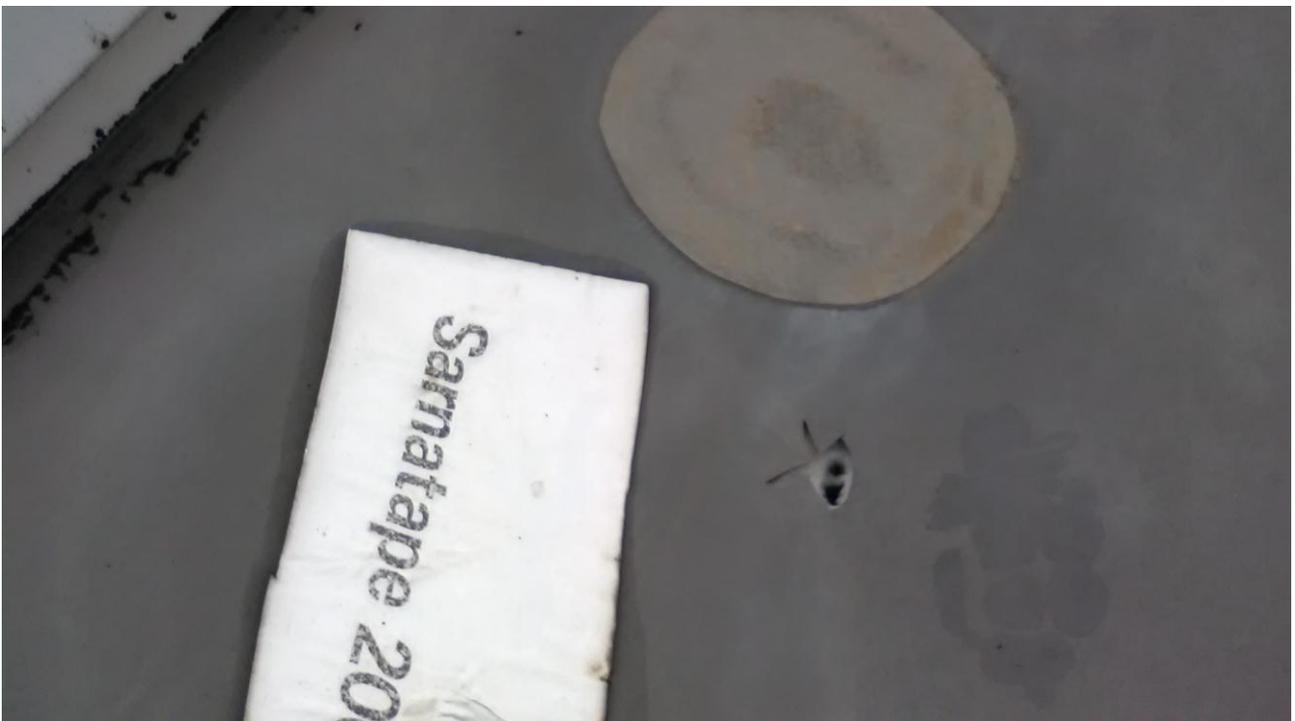
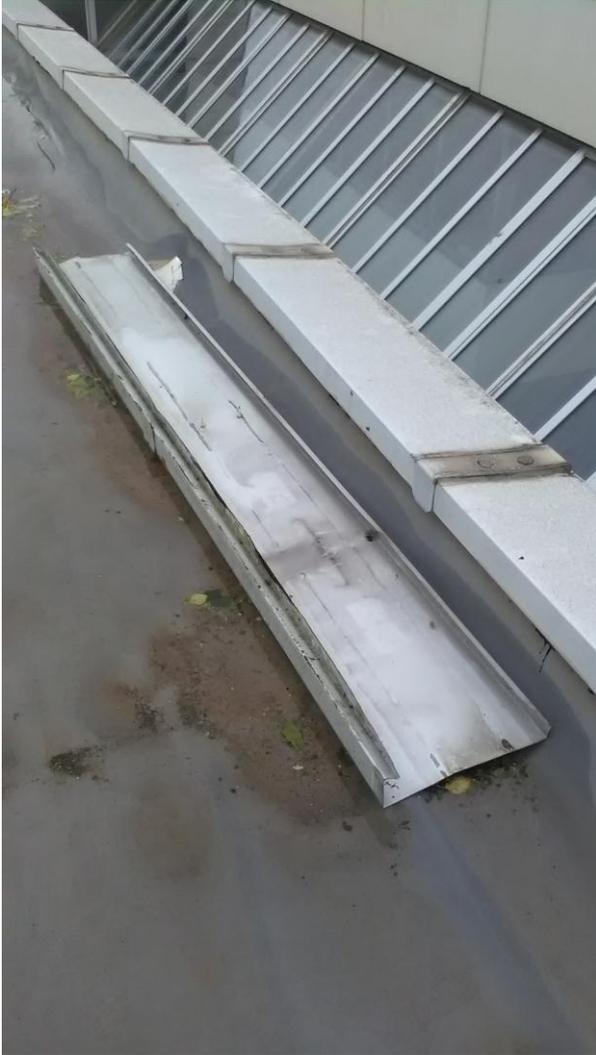
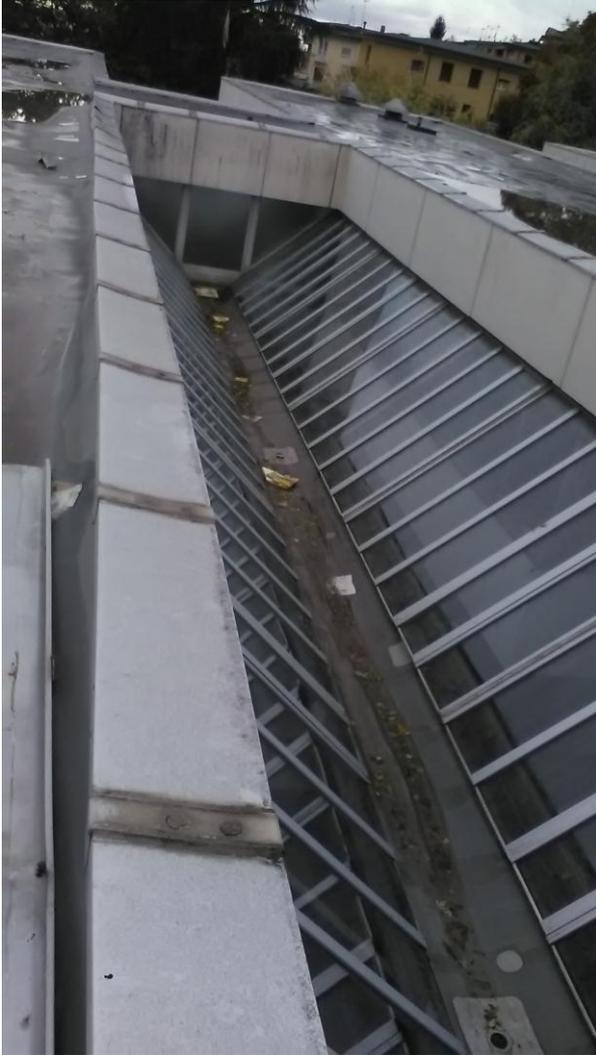
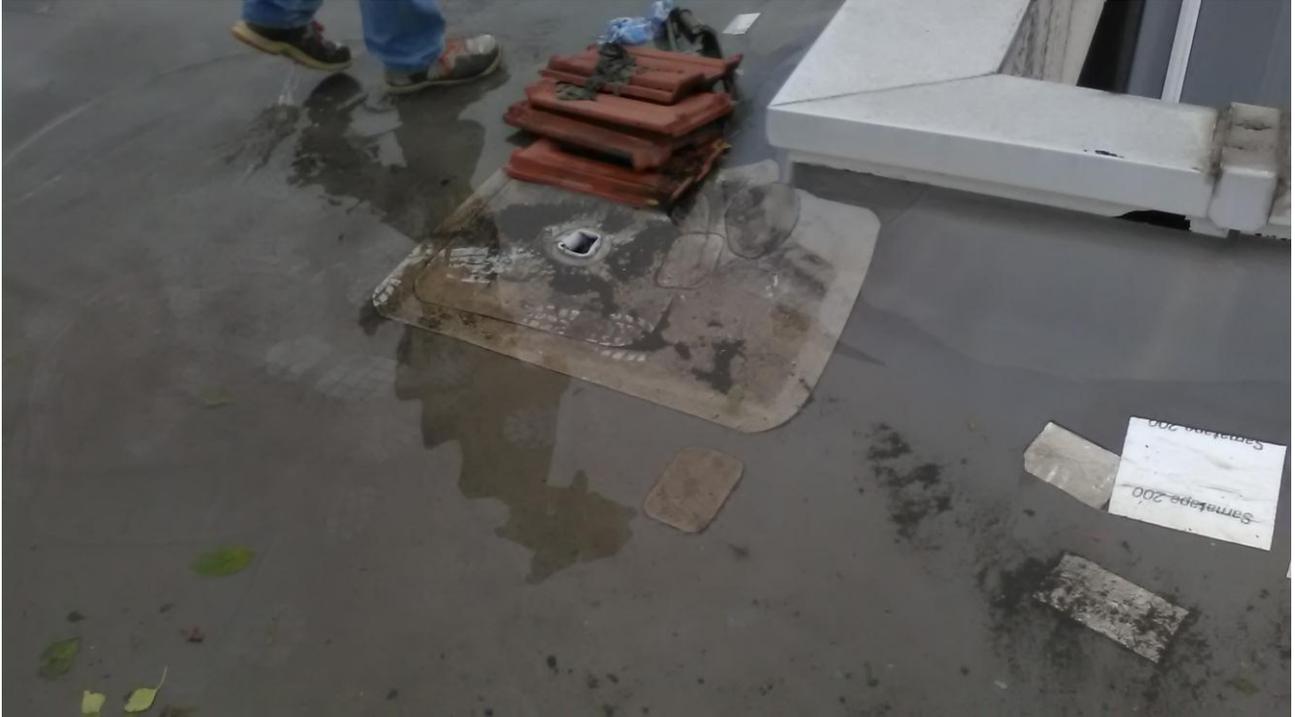
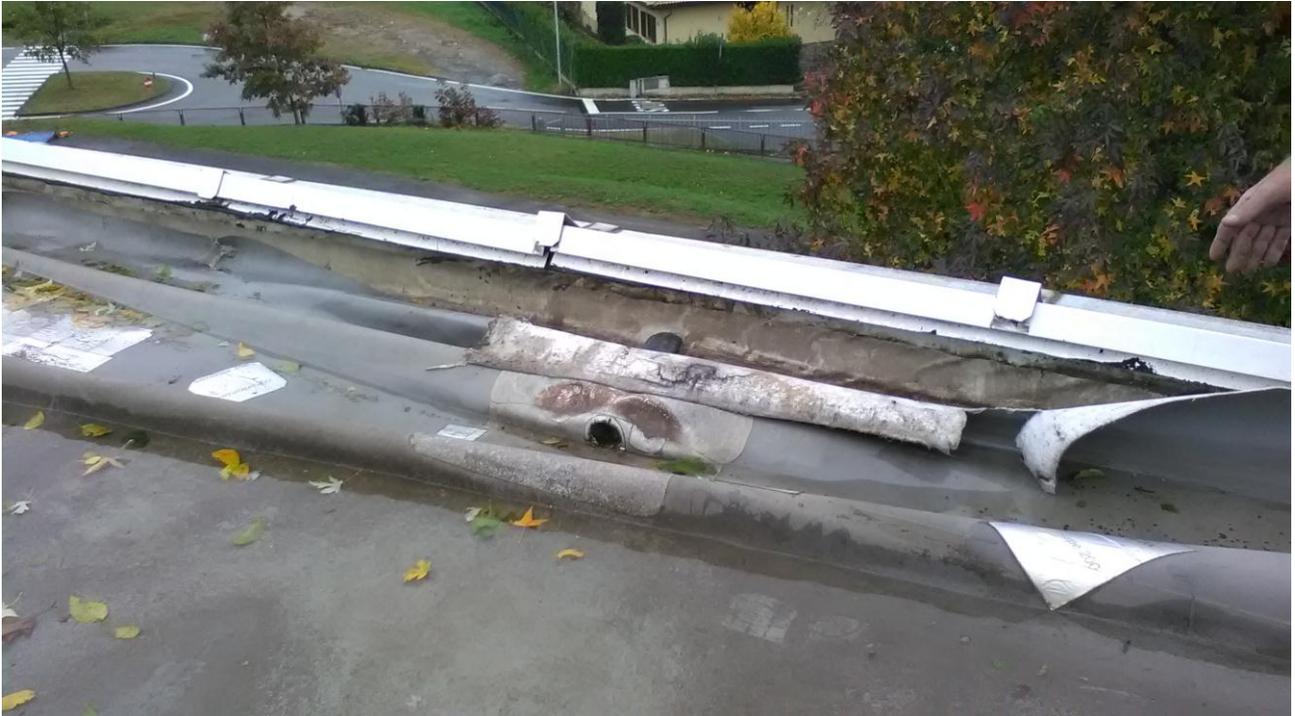
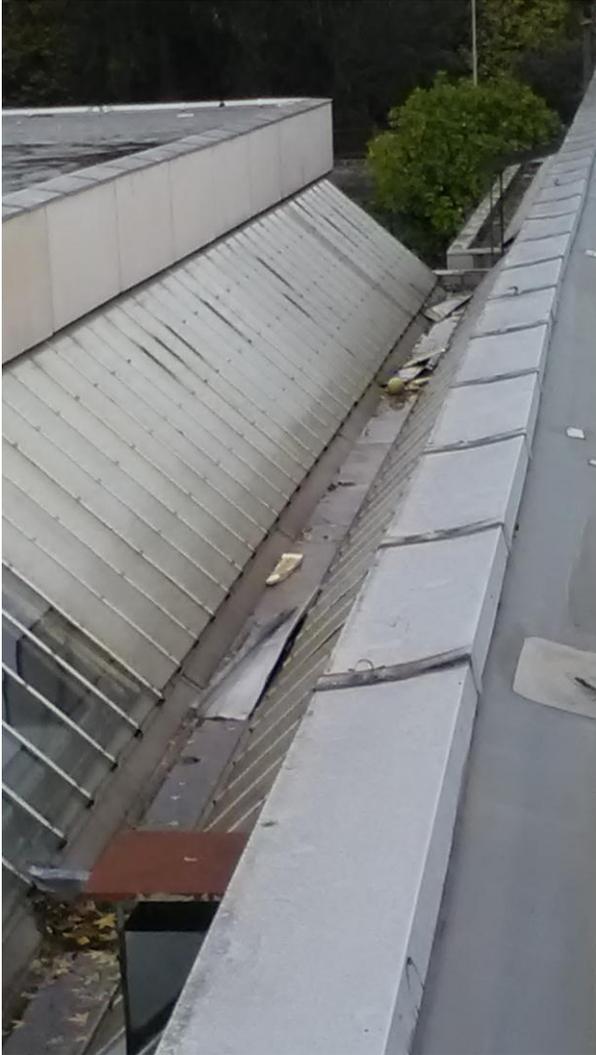
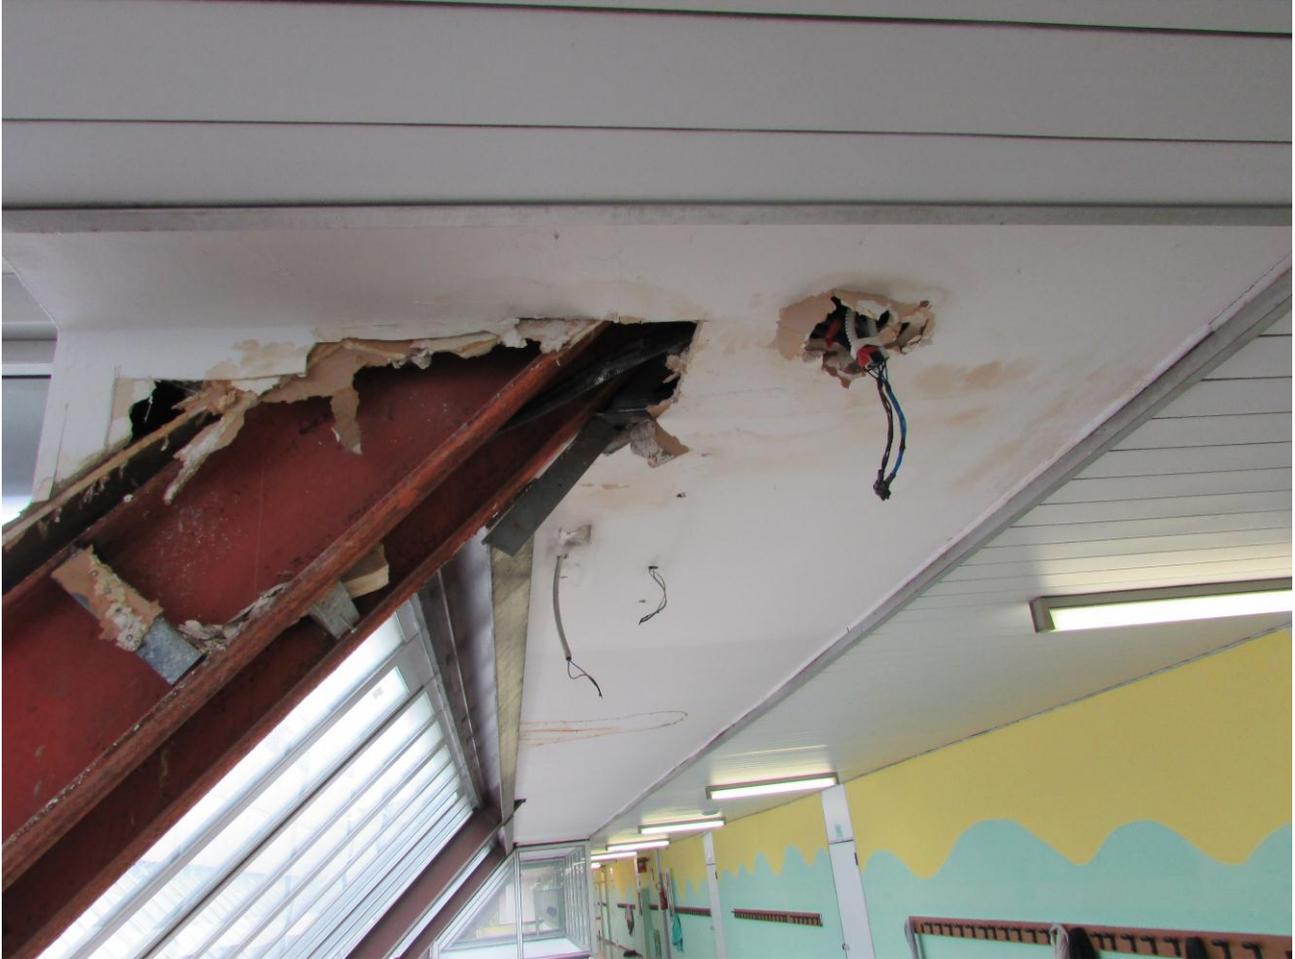
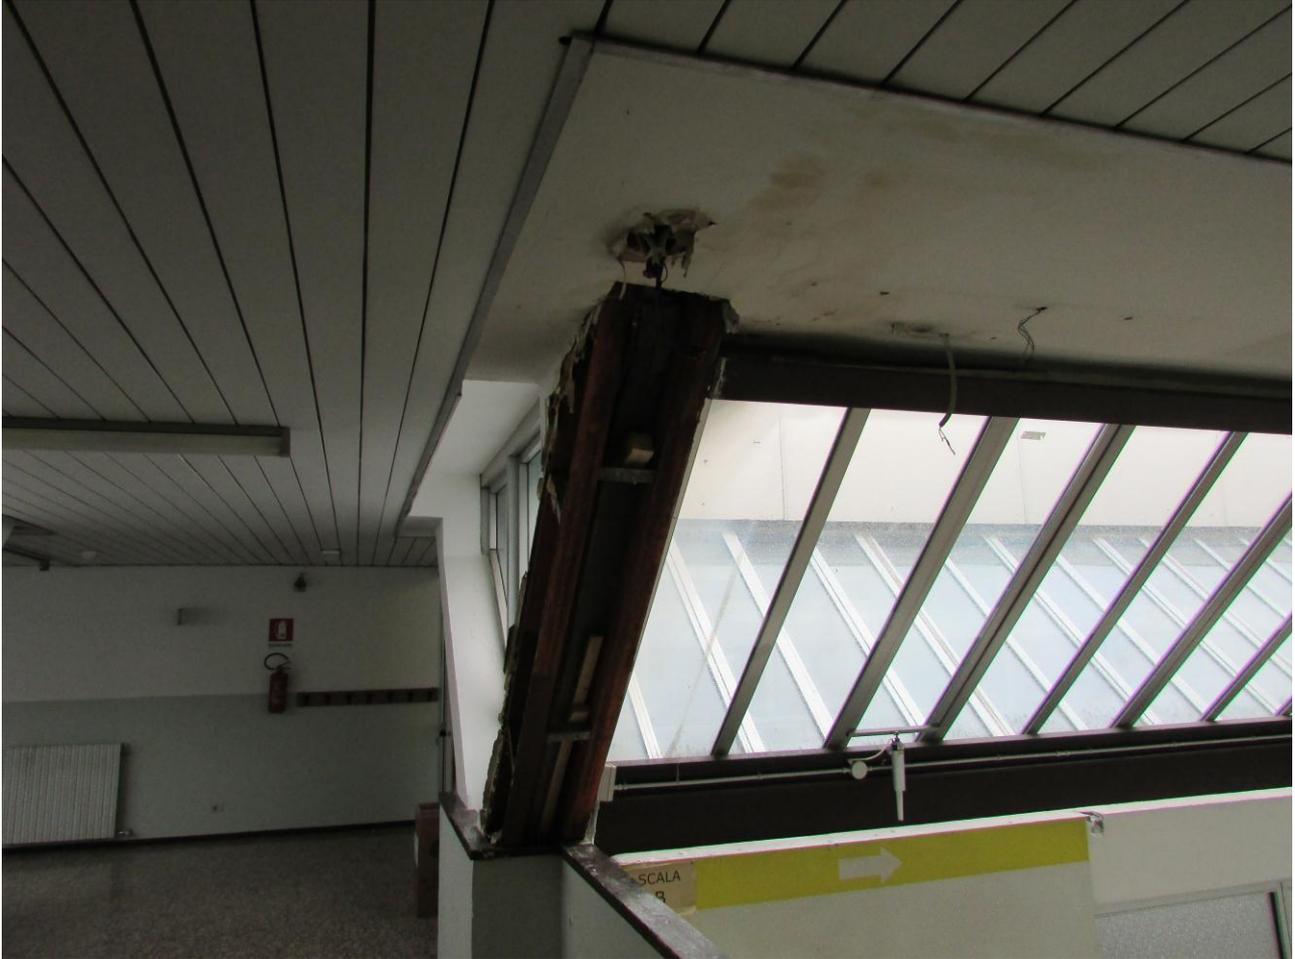
Giunta in loco, unitamente al personale della ditta Italcoel di Ceriano Laghetto che effettua il servizio di manutenzione immobili comunali, ha verificato che l'intera copertura del lato sud dell'edificio è stata divelta e strappata dal forte vento della sera prima, trascinando anche le lattonerie.

In tal modo la muratura lungo il lato sud della scuola risultava completamente scoperta consentendo allagamenti all'interno della scuola; sulla copertura vi erano numerosi depositi di acqua che i pluviali non riuscivano a smaltire.

Sul posto (copertura) si presentavano i sopra richiamati signori con il Geom. Gianni Sassella e l'Ing. Gianluca Sassella dell'omonima impresa insieme agli operai e subito, con l'Ing. Colzani si verificava la struttura perimetrale su cui era ancorato il telo in PVC di impermeabilizzazione e la sovrastante scossalina ormai completamente divelti.

L'Ing. Colzani escludeva problemi statici e si concordava di procedere immediatamente alla riposa provvisoria del telo in PVC con i relativi fissaggi nei bocchettoni e successiva sigillatura a caldo con VIAPOL aggiornando anche il Sindaco presente in loco.

La sottoscritta precisava che tale intervento era solamente provvisorio per evitare altre gravi infiltrazioni d'acqua nei giorni successivi, comunicando la necessità di intervenire sull'intero manto di copertura con separazione dello strato esistente in PVC e la posa di VIAPOL successiva con relative lattonerie, raccordi ai pluviali e posa di linee vita per garantire la sicurezza delle maestranze.
