COMUNE di CASATENOVO

P.E.B.A. - L. 41/1986, art. 32, c. 21
Piano Eliminazione Barriere Architettoniche
P.I.S.U. - L. 104/1992, art. 24, c. 9
Piano Integrato degli Spazi Urbani

Quadro conoscitivo

- **Allegato 1**
Schede rilevazione - Gruppo A.
(Febbraio 2020)
-

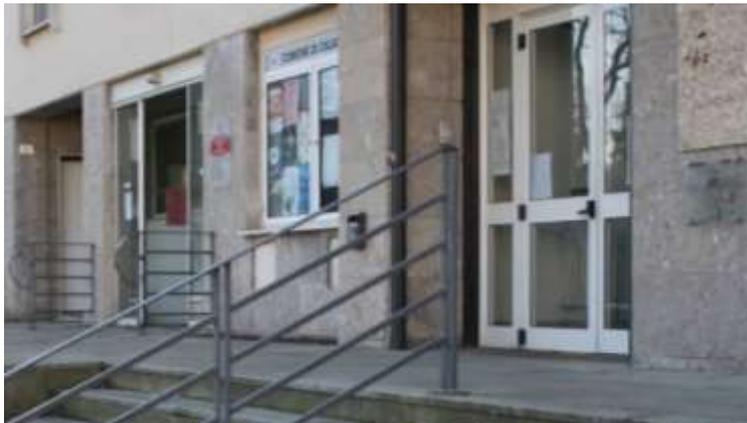
La pulsantiera del citofono dell'ingresso principale non ha tasti a lettere Braille ed è posta ad altezza non conforme a disposizioni per EBA (foto 4). L'edificio è dotato di ascensore a norma che collega tutti i piani, accessibile dal disimpegno del piano rialzato.

- i. Pulsantiera del citofono esterno: - mancanza di tasti a lettere Braille; - altezza non conforme a disposizioni per EBA.
- ii. Altezza sportelli front office non conforme a disposizioni per EBA.

Foto 4 - Ingresso del pubblico - citofono

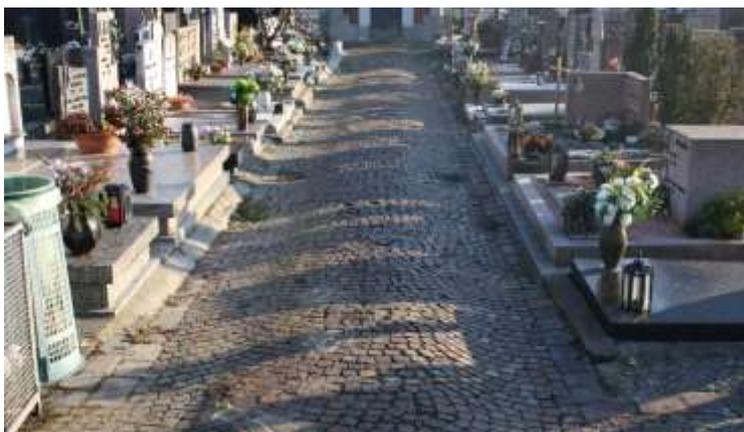
Foto 4 - 5 - Vista interna Cimitero - pavimentazione sconnessa e di ghiaietto
pendenza trasversale > 1%

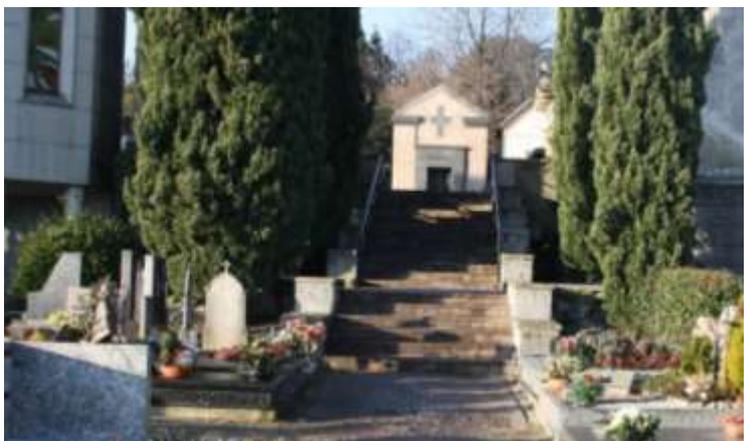
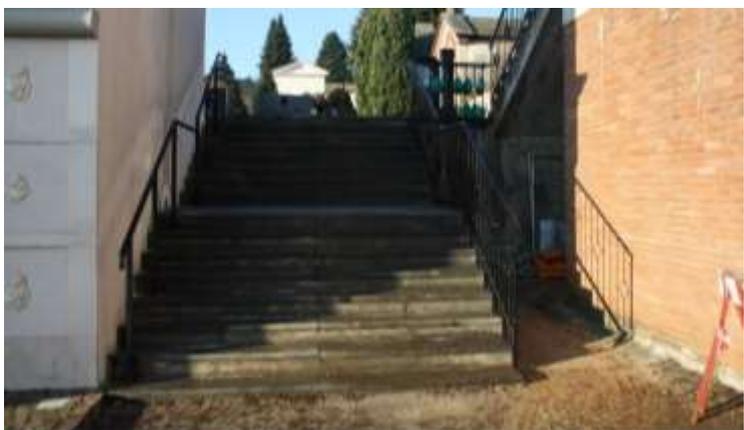
I dislivelli interni all'impianto cimiteriale sono superati mediante scale (una/due rampe), senza dispositivi di risalita meccanica. Collegamento alternativo il marciapiede di via Misericordia.

Foto 6 - 7 - Vista interna Cimitero - scale di collegamento

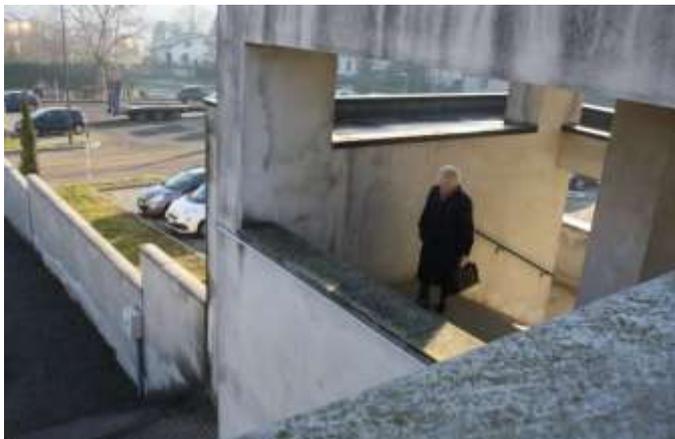
Il collegamento con il recinto cimiteriale preesistente avviene mediante una scala coperta a tre rampe - dislivello di circa 4.50 m -, oltre ad una quarta rampa scoperta per superare il dislivello di circa 1.50 m.

Foto 12 - 13 - Superamento dislivello tra nuovo recinto cimiteriale e cimitero esistente

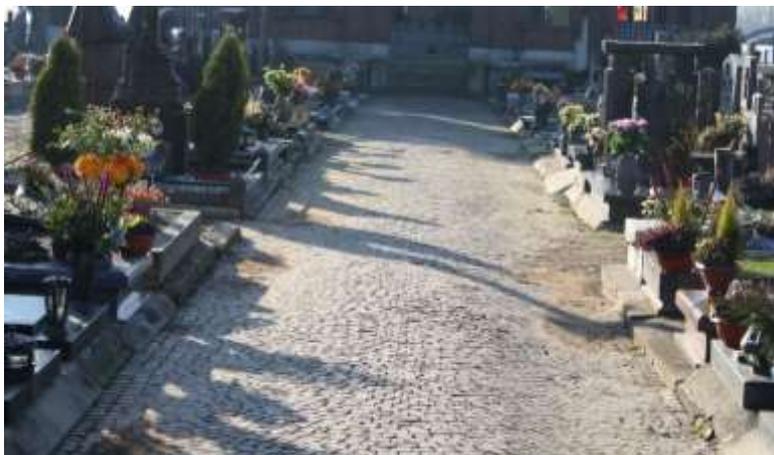
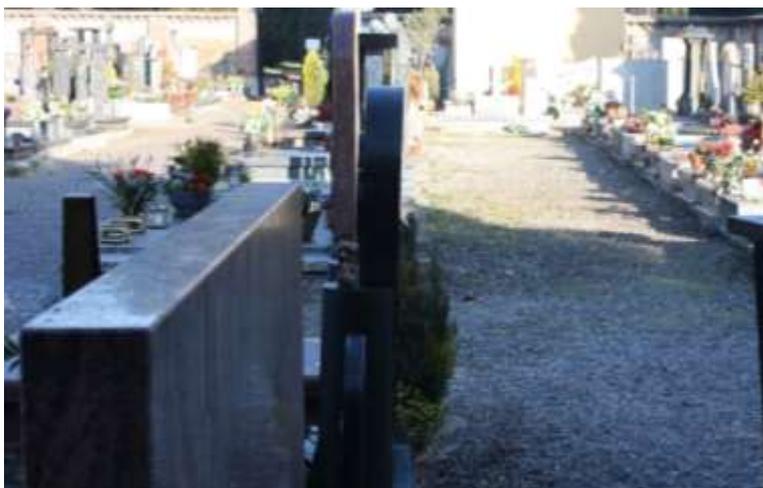
Foto 9 - 10 - Vista interna Cimitero - pavimentazione sconnessa, pavimentazione di ghiaietto

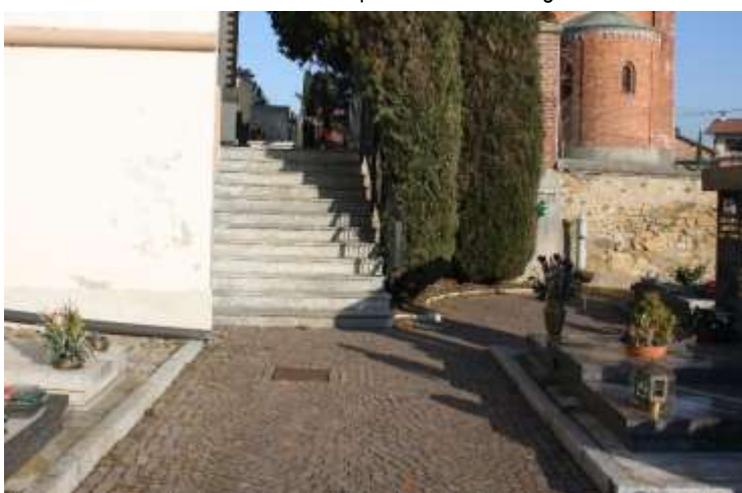
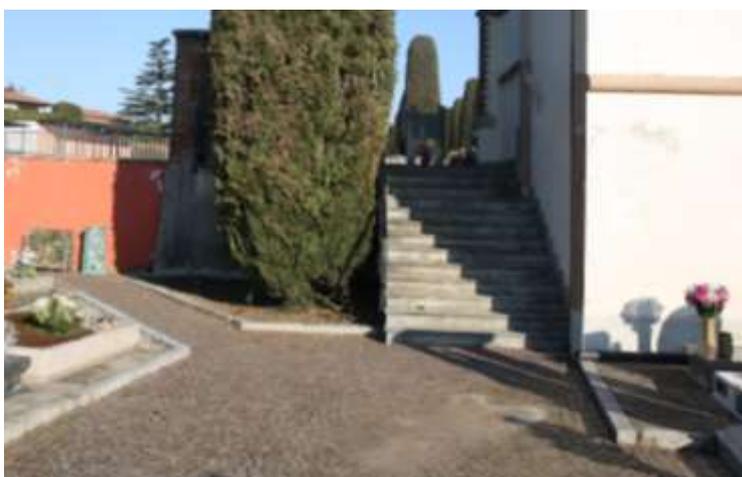
Foto 11 - 12 - Vista interna Cimitero - scale di collegamento > 10 alzate

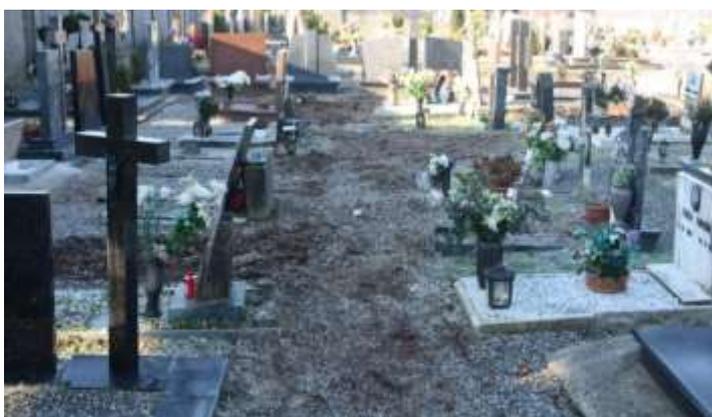
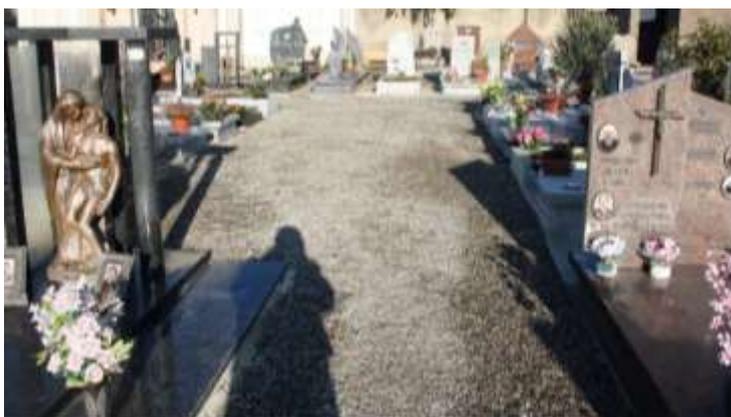
- Vialetti: tratte non pavimentate superficie con ghiaietto e tratte pavimentate con masselli prefabbricati bisellati a fuga aperta.
- Mancano servizi igienici per il pubblico.

Foto 3 - 4 - 5 - Vista interna Cimitero - Pavimentazione di ghiaietto

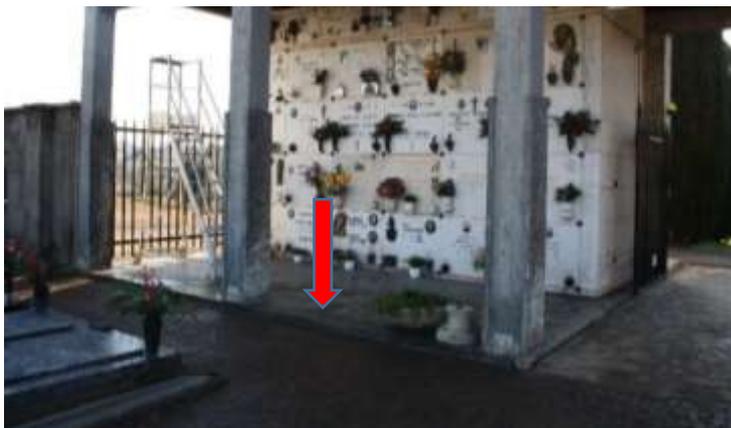
Foto 6 - Vista interna Cimitero - Loculi - dislivello > 2,5 cm

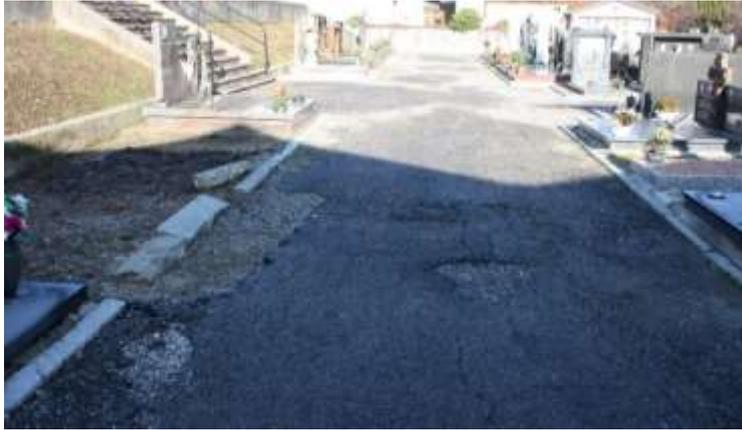
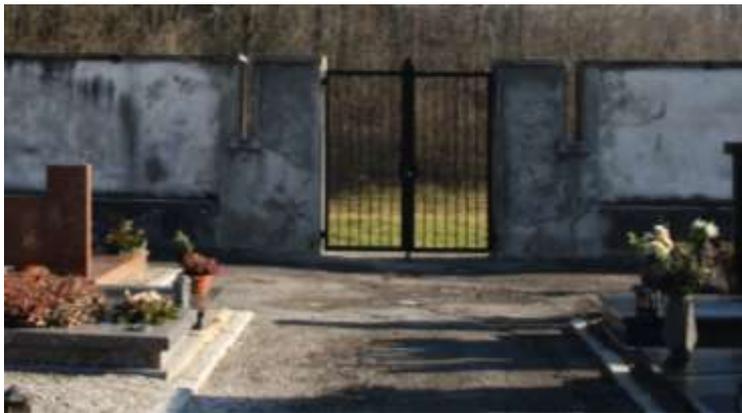
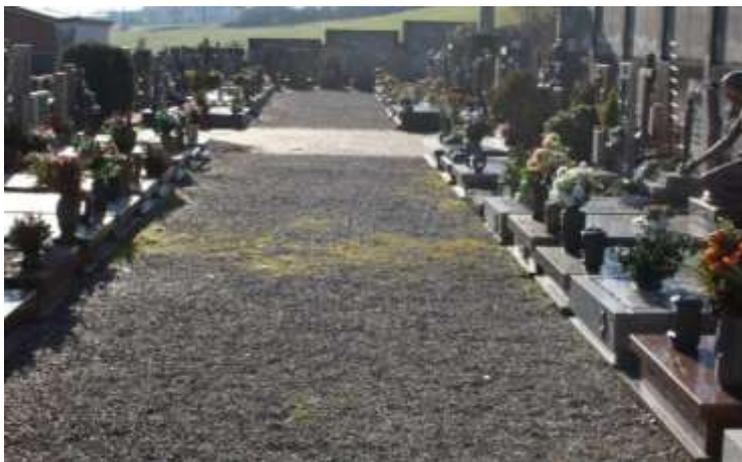
Foto 4 - 5 - 6 Vista interna Cimitero - pavimentazione sconnessa,
(pavimentazione di ghiaietto)

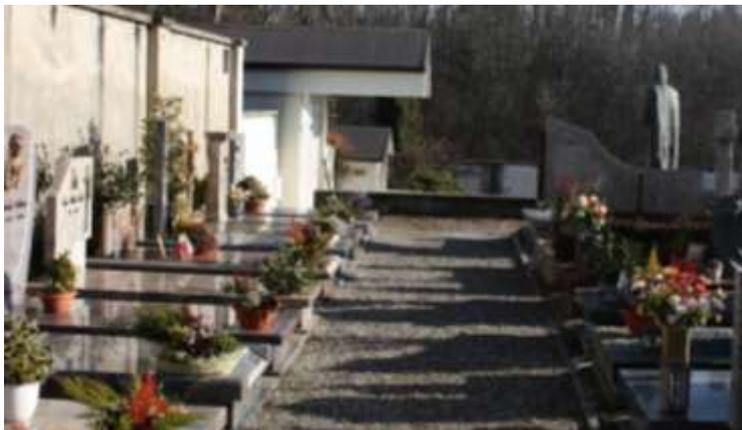
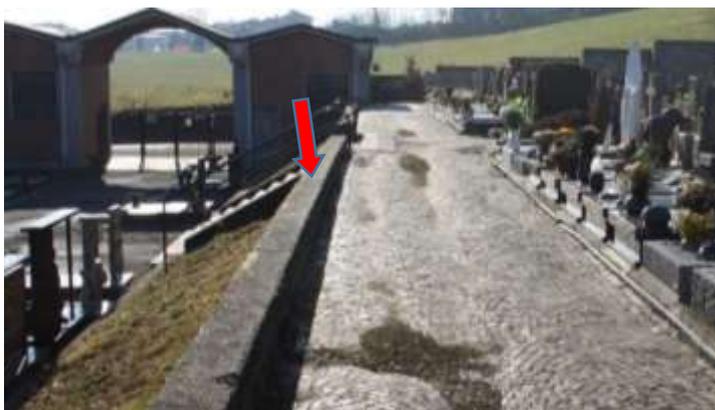
Foto 7 - 8 - Vista interna Cimitero - parapetto da adeguare

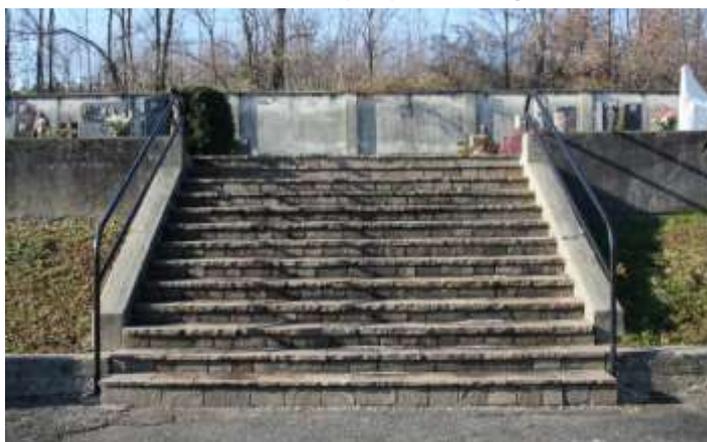
Foto 9 - 10 - Vista interna Cimitero - scale di collegamento senza corrimano

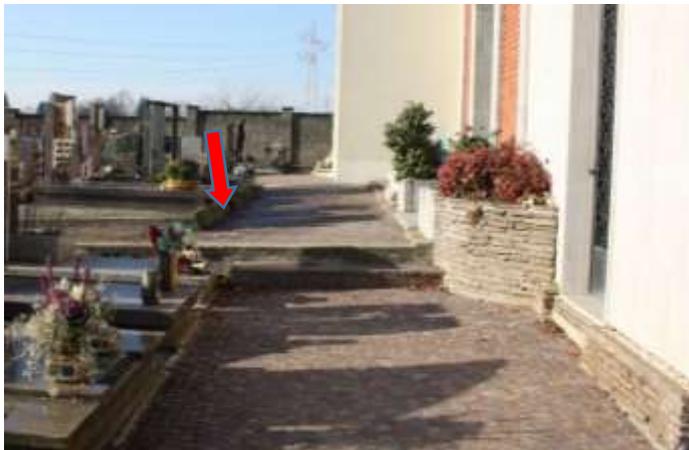
Foto 7 - Vista interna Cimitero - scala senza parapetto

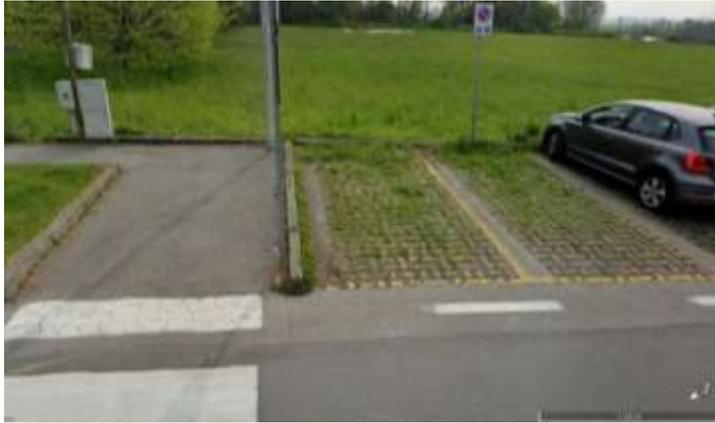
Foto 2 - Spazi esterni, parcheggio pubblico - stalli riservati utenza disabile - dimensioni e pavimentazione non conformi.

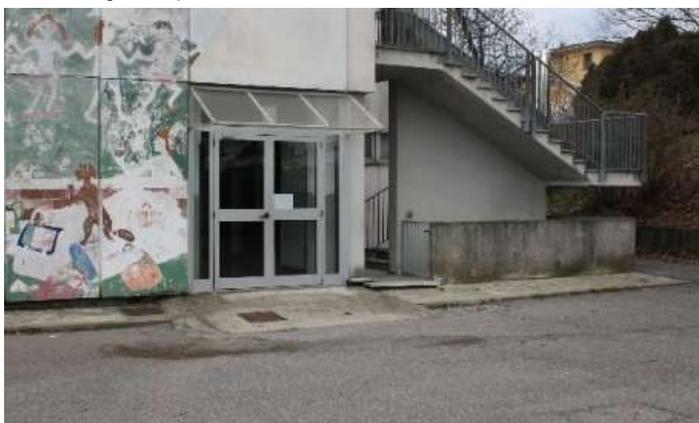
Foto 5 - Uscita sicurezza - rampa pendenza > 8%

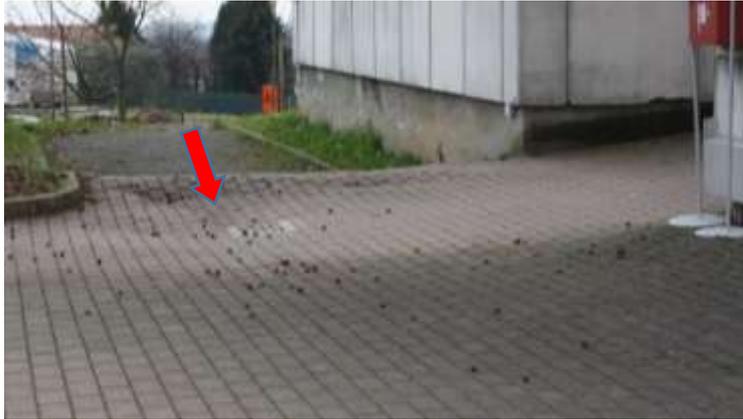
Foto 6 - Uscita sicurezza edificio - dissesto pavimentazione

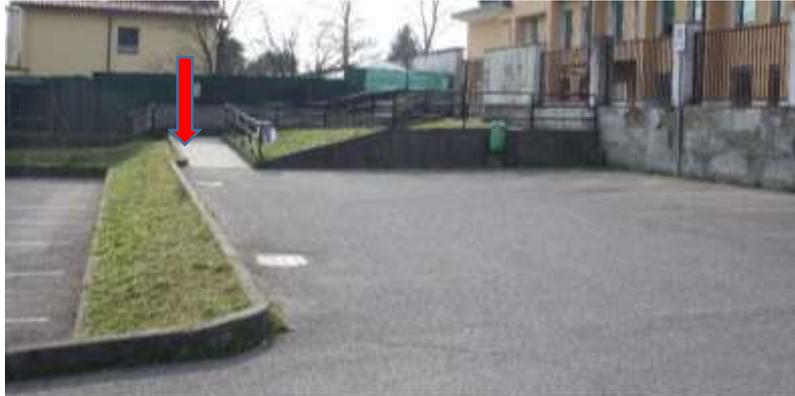
Foto 5 - Rampa di accesso dal parcheggio est e dislivello tra piani di parcheggio non protetto

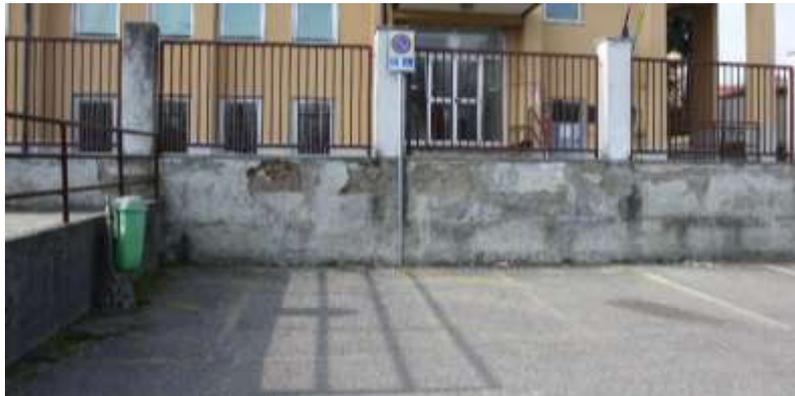
Foto 5.1 - Stallo di sosta per disabili - ostacolo lato sx

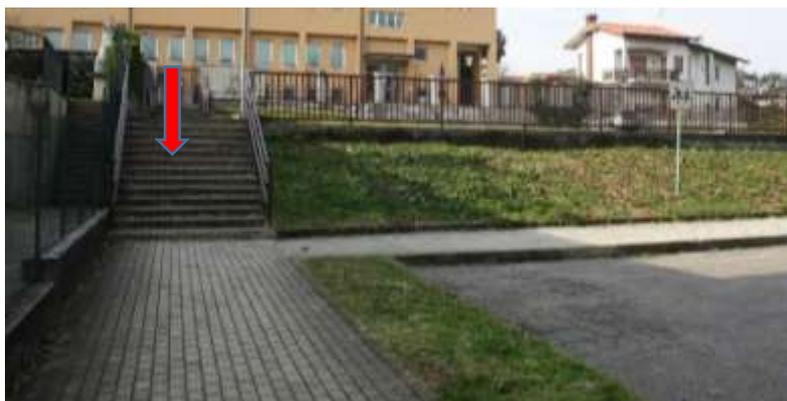
Foto 7 - Rampa scala ingresso dal parcheggio > 10 alzate

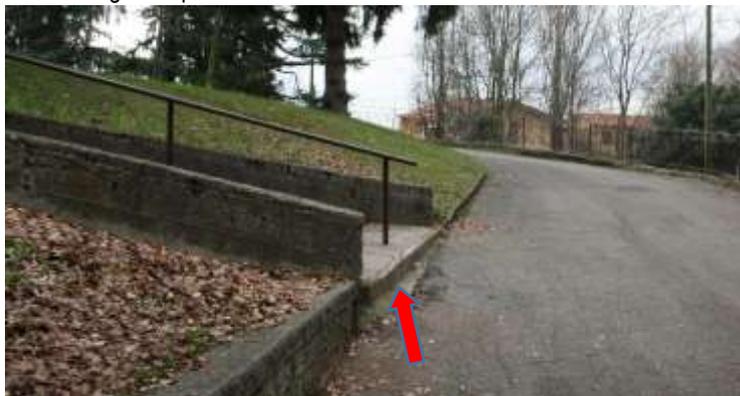
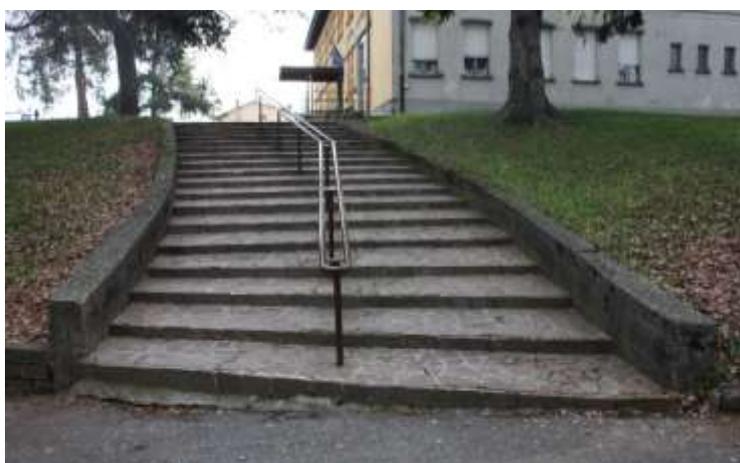
Foto 3 - 4 - Percorso pedonale interno - scalinata di collegamento al cortile di ingresso > 10 alzate, alzata primo gradino anomala

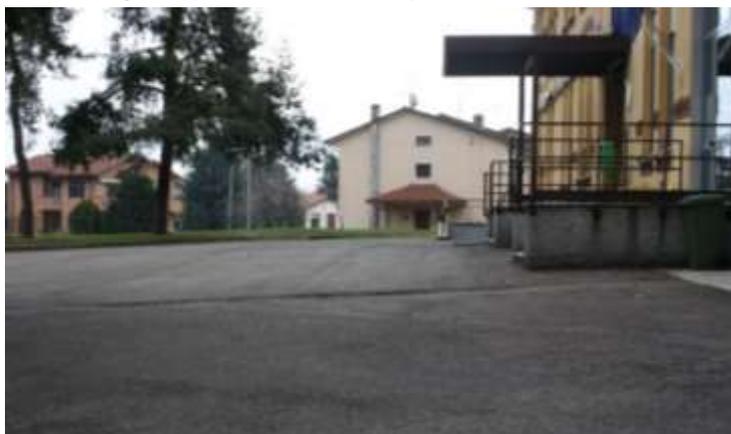
Foto 6 - Ingresso pedonale, cortile pendenza trasversale > 1%

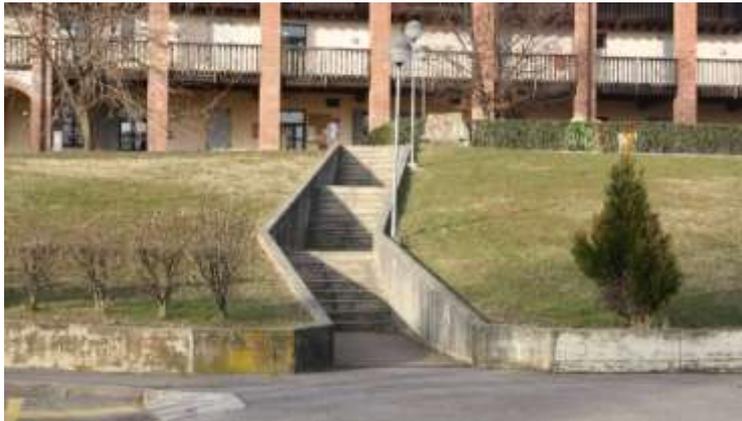
Foto Cascina Levada, scala esterna senza corrimano

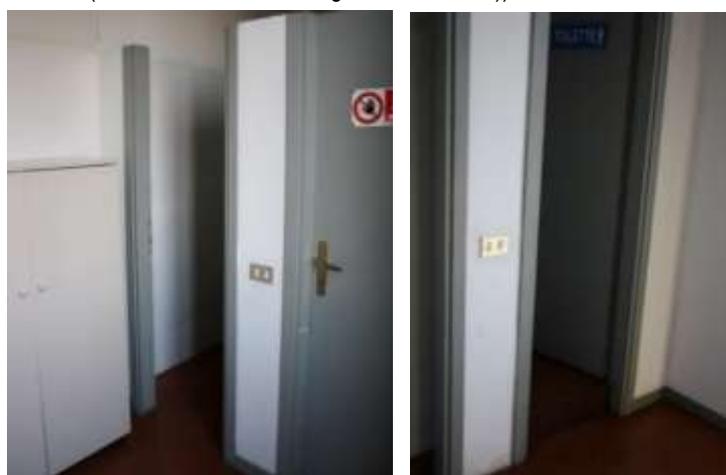
Foto 7 - Bagni, porte larghezza < 70 cm - con ostacolo laterale
