# COMUNE di CASATENOVO

**P.E.B.A.** - L. 41/1986, art. 32, c. 21  
**Piano Eliminazione Barriere Architettoniche**  
**P.I.S.U.** - L. 104/1992, art. 24, c. 9  
**Piano Integrato degli Spazi Urbani**

## Quadro conoscitivo

- Allegato 1.  
Schede rilevazione - Gruppo C.  
(Febbraio 2020)
-

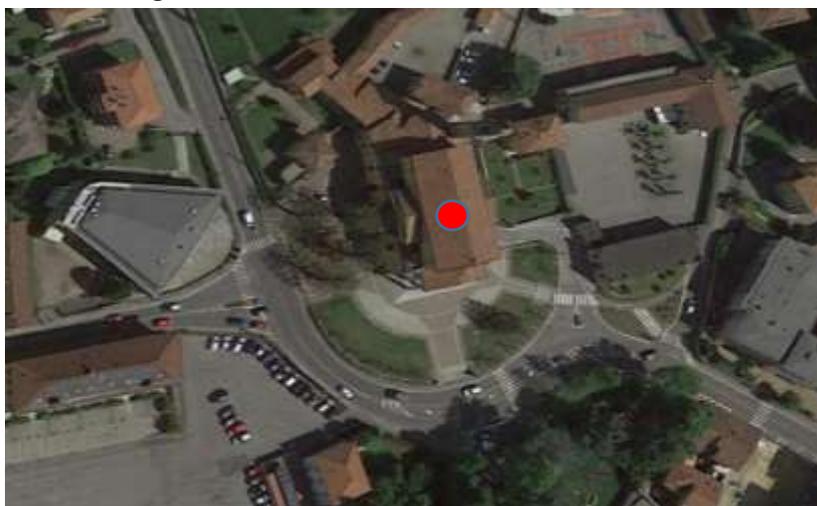
Foto 1 - Vista aerea

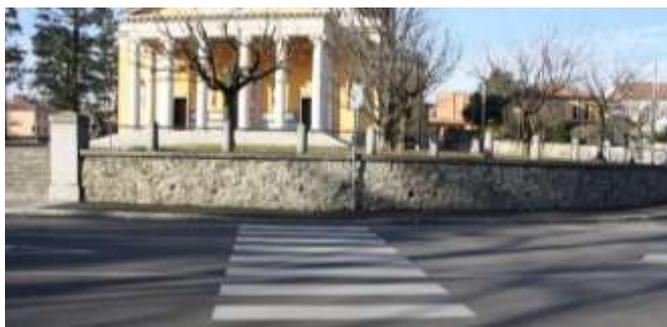
Foto 2 - Vista da via don Rossi

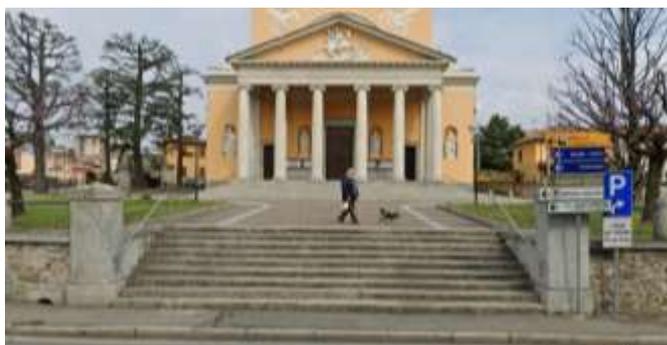
Al pronao, spazio coperto su cui si aprono i portoni di ingresso della Chiesa, si accede da tre lati mediante la gradinata di nove alzate, dotata di corrimano lungo i lati della facciata sud. (Foto 5).

Foto 5 - Scalinata di salita al sagrato e al pronao

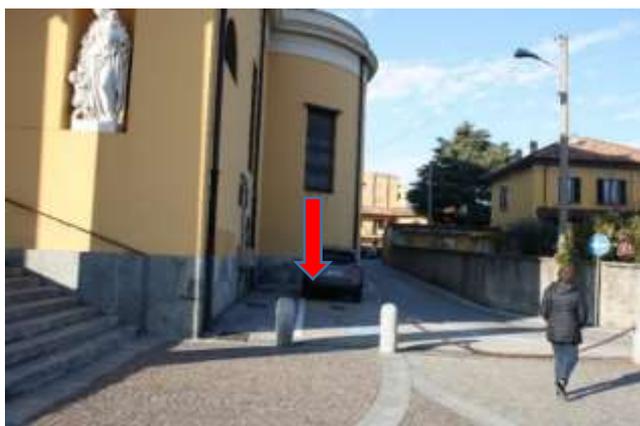
La Chiesa è accessibile da via Parini (accesso carraio) e da Via S. Giorgio, utilizzando il parcheggio pubblico lungo strada dotato di due stalli segnalati riservato a disabili (Foto 7).

Foto 7 - Stalli per disabili lungo via S. Giorgio - scalinata di accesso al pronao

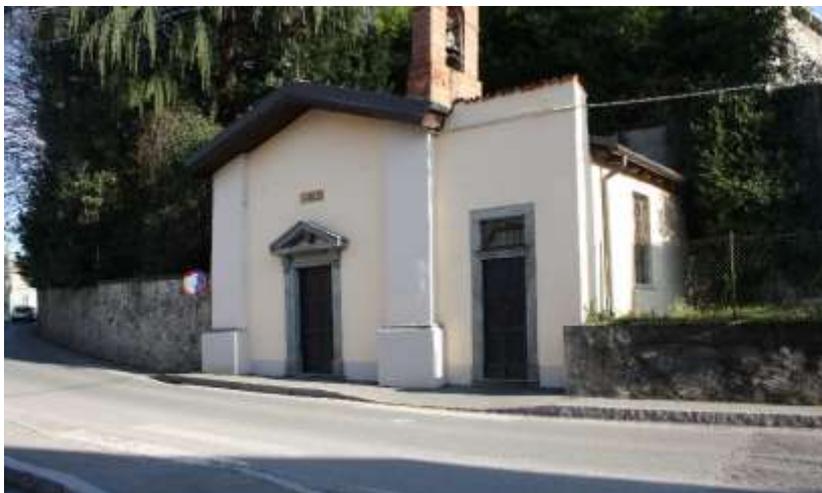
Il portone di ingresso alla Chiesa e il portoncino laterale si aprono direttamente sul marciapiede, di larghezza ridotta, con un gradino di dislivello (Foto 1).

- i. Larghezza del marciapiede/banchina di via Castelbarco - Mameli anche nel tratto antistante la Chiesa, con ostacoli costituenti BA.
- ii. Mancano stalli di sosta dedicati a disabili.

Foto 1 - Ingresso della Chiesa

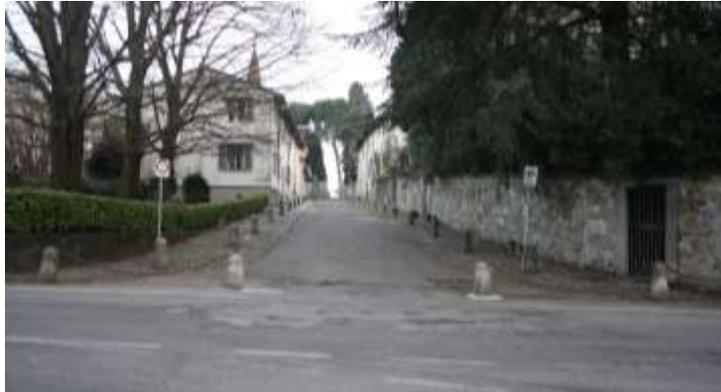
- i. Larghezza del marciapiede/banchina lungo via Castelbarco - Mameli P.zza del Lavoro - attraversamento pedonale via Castello non segnalato - presenza di ostacoli costituenti BA.
- ii. Manca stallo di sosta dedicato a disabili nel parcheggio di p.zza del Lavoro - lato ovest.
- iii. Manca segnalazione attraversamento pedonale est - ovest parcheggio p.zza del Lavoro.
- iv. Manca segnalazione stalli parcheggio e percorso pedonale lato ovest di p.zza del Lavoro - dislivello con marciapiede.

Foto 1 - Accesso da via del Castello - percorso e attraversamento pedonale non segnalati

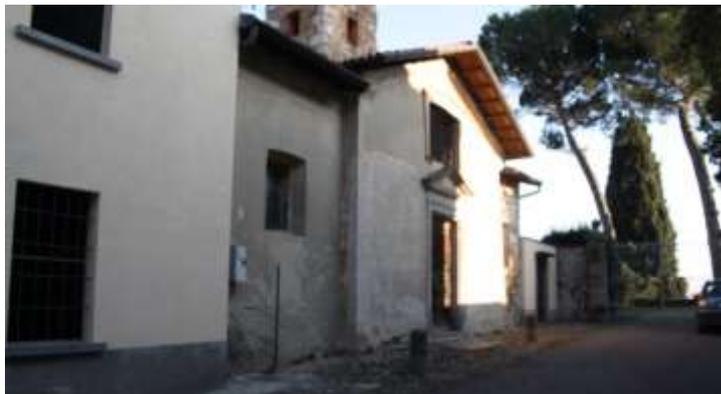
Foto 2 - Ingresso della Chiesa

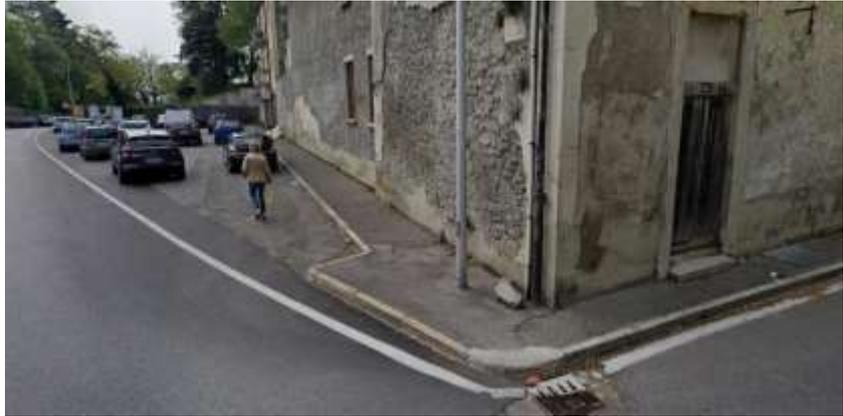
Foto 3 - P.zza del Lavoro – Via Mameli, lato ovest - larghezza marciapiede < 0,90 metri,  
- presenza ostacoli

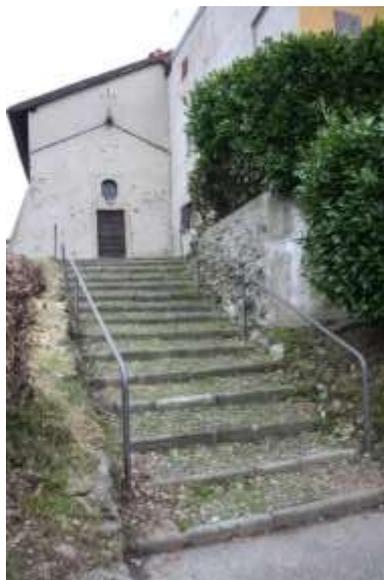
Foto 1 - Ingresso della Chiesa da via Parini

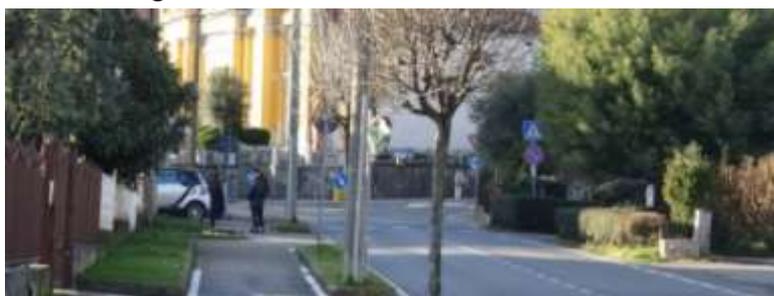
Foto 1 - Vista da via S. Biagio - percorso ciclo-pedonale lato sud

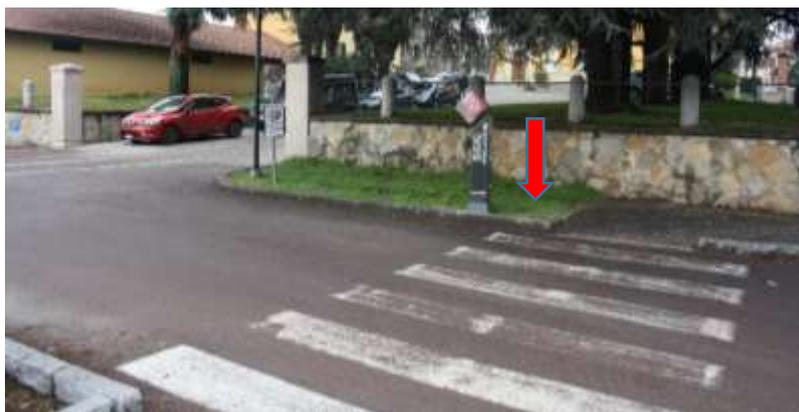
- Dal marciapiede di Via Buttafava nord.
- Dal marciapiede di via Foscolo, con ostacoli costituenti BA. Il marciapiede è interrotto in direzione dell'oratorio.
- Dal marciapiede di via S. Biagio collegato a quello ovest di via Foscolo dall'attraversamento pedonale segnalato.
- Dal parcheggio di via Foscolo non dotato di stalli segnalati riservati a disabili.

Foto 2 - Via Foscolo - attraversamento pedonale - marciapiede lato Chiesa interrotto.

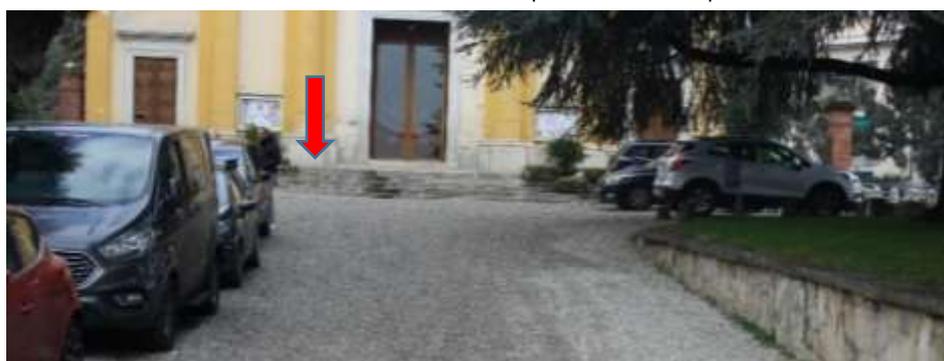
Il sagrato della Chiesa, con pavimentazione incoerente di ghiaietto e pendenza > 8%, è utilizzato quale parcheggio a servizio dell'adiacente oratorio. Il portone di ingresso alla Chiesa e il portoncino laterale si aprono sulla piattaforma della scalinata che si raccorda al sagrato (Foto 3).

Foto 3 - Sagrato e scala di collegamento all'ingresso

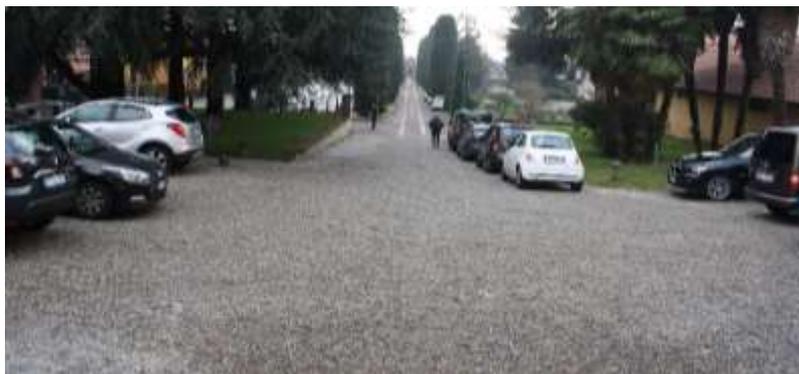
Foto 4 - Vista del sagrato in direzione viale del Cimitero

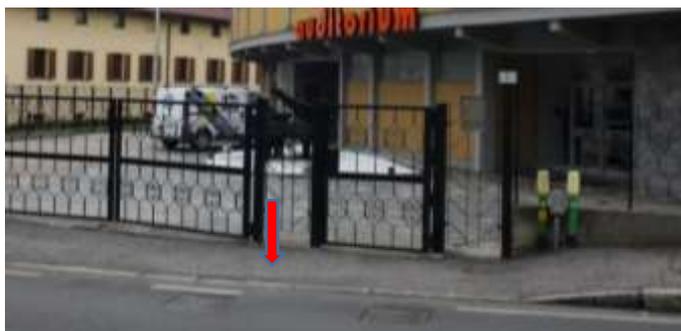
Foto 2 - Marciapiede - pendenza trasversale > 1%

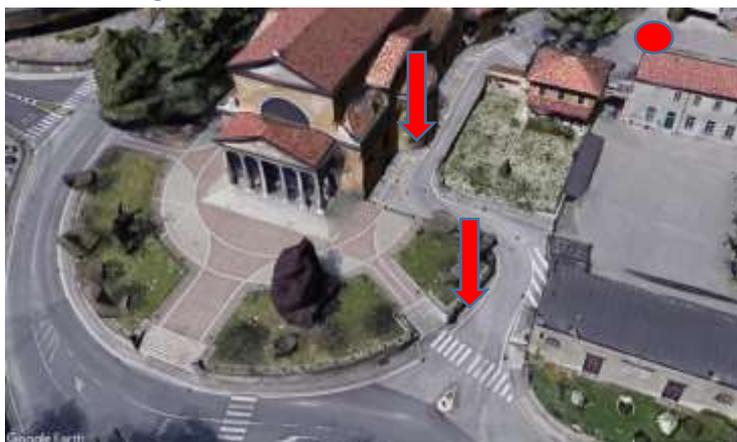
Immagine 1 - Vista 3D - Via S. Giorgio - strettoie, ostacoli (Fonte: Google Earth)

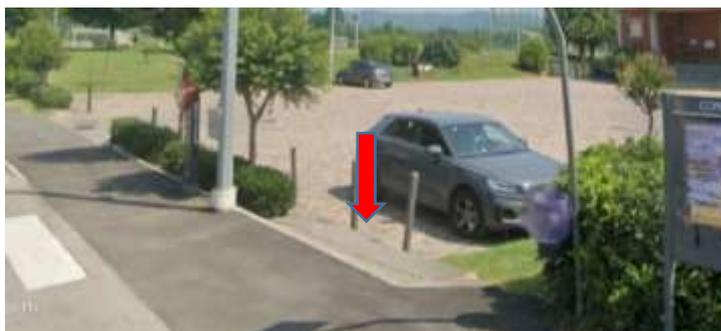
Foto 2 - Marciapiede lato est - dislivello con parcheggio non protetto

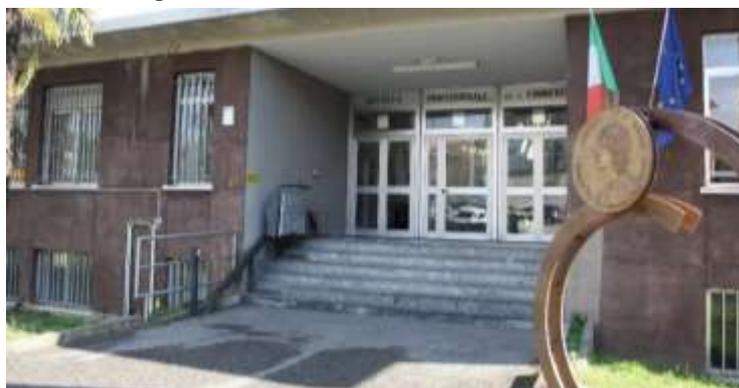
Foto 1 - Ingresso edificio est - scala senza corrimani - con montascale

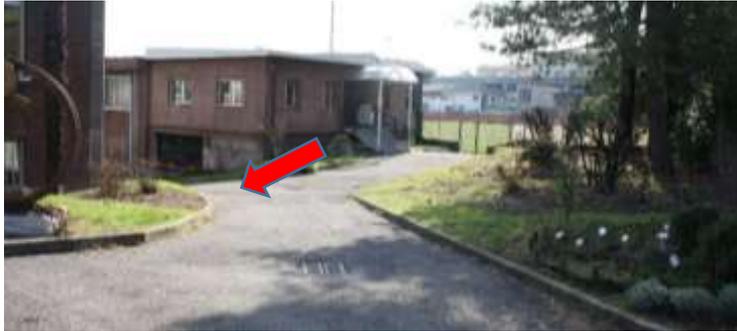
Foto 3 - Percorso ovest di accesso agli edifici - pendenza rampa > 8%

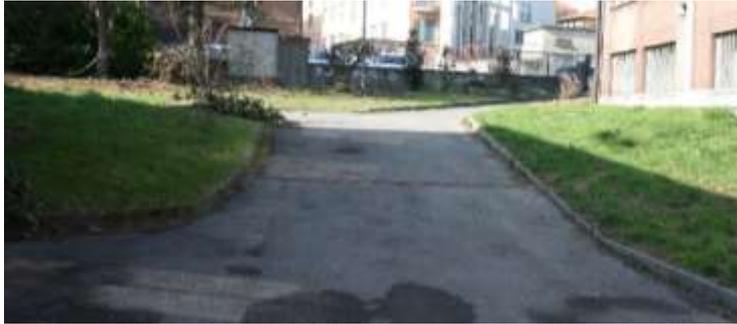
Foto 4 - Percorso est di accesso agli edifici - pendenza rampa > 10%

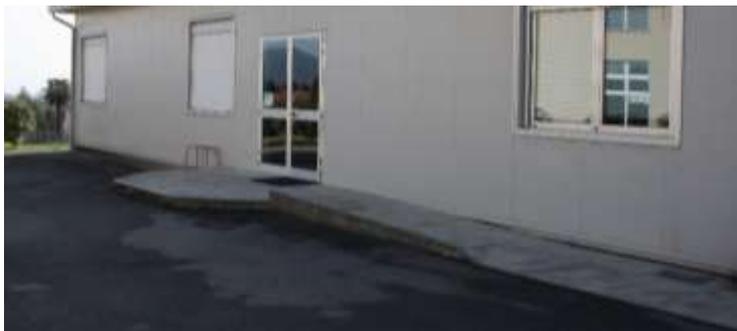
Foto 5 - Ingresso edificio sud/ovest - rampa senza corrimano

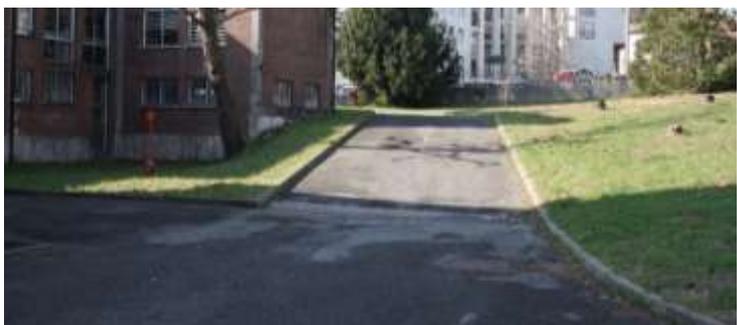
Foto 7 - Percorso ovest di accesso agli edifici - pendenza rampa > 8%,  
- lunghezza > 10 metri

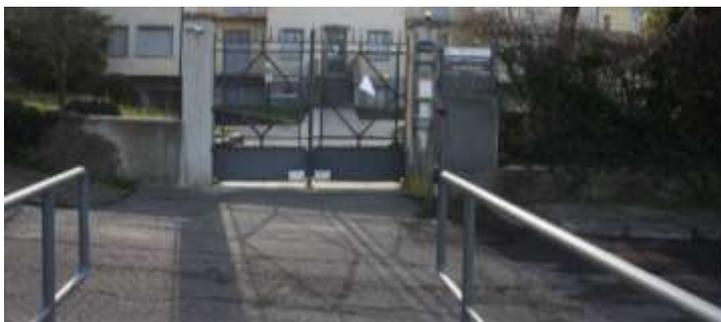
- Segnaletica attraversamento pedonale da parcheggio a ingresso.
- Scala ingresso uffici non dotata di impianto sollevamento persone.
- Rampa lato sx di accesso piano seminterrato con pendenza > 8% e non dotata di corrimano.
- Rampa lato dx di accesso piano seminterrato con lunghezza > 10 metri, non dotata di corrimano.
- Pendenza scivolo di raccordo al cancello di ingresso > 15% e raccordi pavimentazione con andamento complesso e non dotato di segnalazione per non vedenti.

Foto 1 - Sbarco rampa fronte ATS - attraversamento pedonale non segnalato

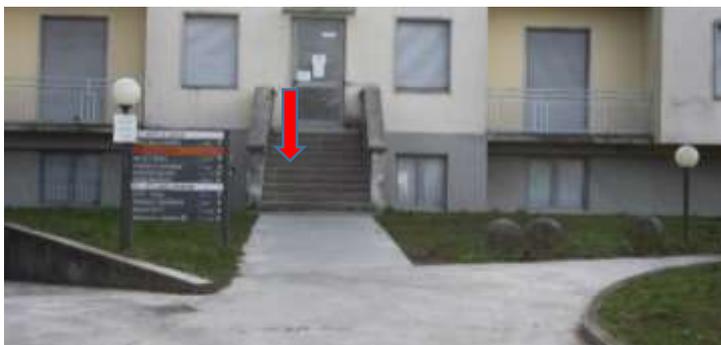
Foto 2 - Scala di accesso ingresso uffici ATS

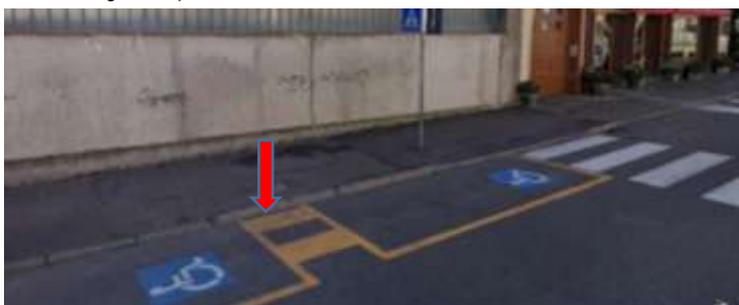
- i. Stalli di sosta dedicati - dislivello con marciapiede > 2,5 cm.
- ii. Pendenza trasversale marciapiede > 1%.
- iii. Pendenza scivolo di raccordo strada - cancello di ingresso > 15%.  
Raccordi pavimentazione con andamento complesso e senza segnalazione per non vedenti.
- iv. Postazione citofono - pulsantiera non ha tasti a caratteri Braille - in corrispondenza di piano inclinato.

Foto 2 - Stalli disabili di via Manzoni - dislivello con marciapiede > 2,5 cm.

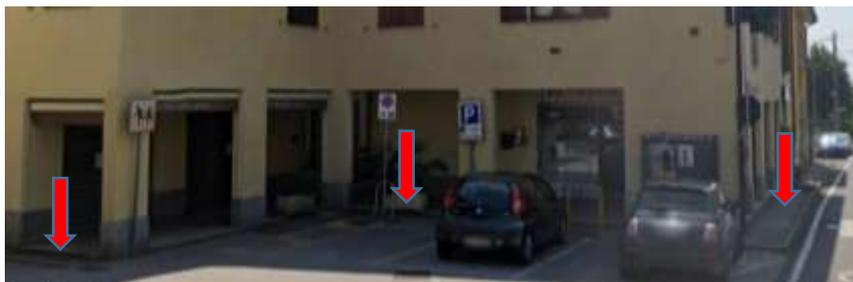
Foto 1 - Parcheggio esterno farmacia - dislivelli lungo percorsi di avvicinamento

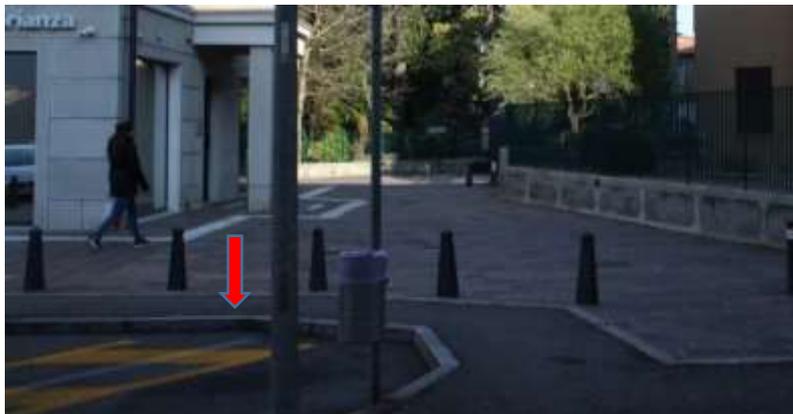
Foto 1 - Dislivello tra marciapiede e stallo riservato - geometria stallo < 5 m.

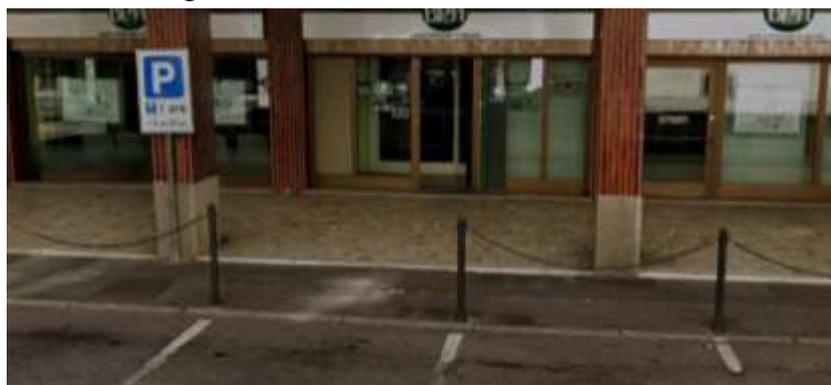
Foto 1 - Ingresso sportello bancario - vista da via Manzoni - dislivello ingresso > 2,5 cm.

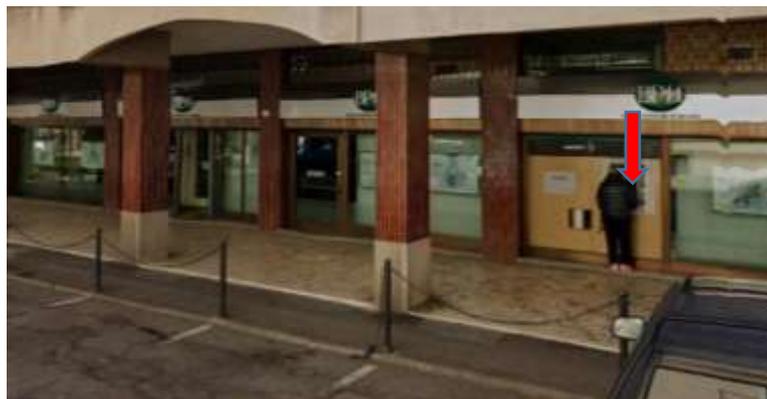
Foto 2 - Sportello automatico esterno - altezza da terra > 90 cm.

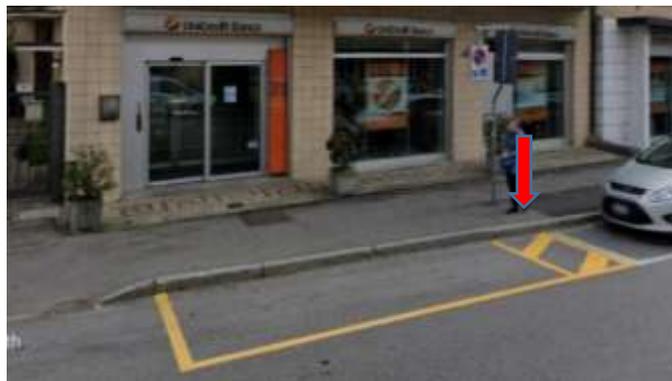
Foto 1 - Ingresso sportello bancario - stallo disabili senza scivolo
