# COMUNE DI CASATENOVO

## STUDIO GEOLOGICO DEL TERRITORIO COMUNALE DI CASATENOVO ADEGUAMENTO ALLA D.G.R. 2616/2011

### ALLEGATO C: MONOGRAFIE FRANE QUIESCENTI ED ATTIVE

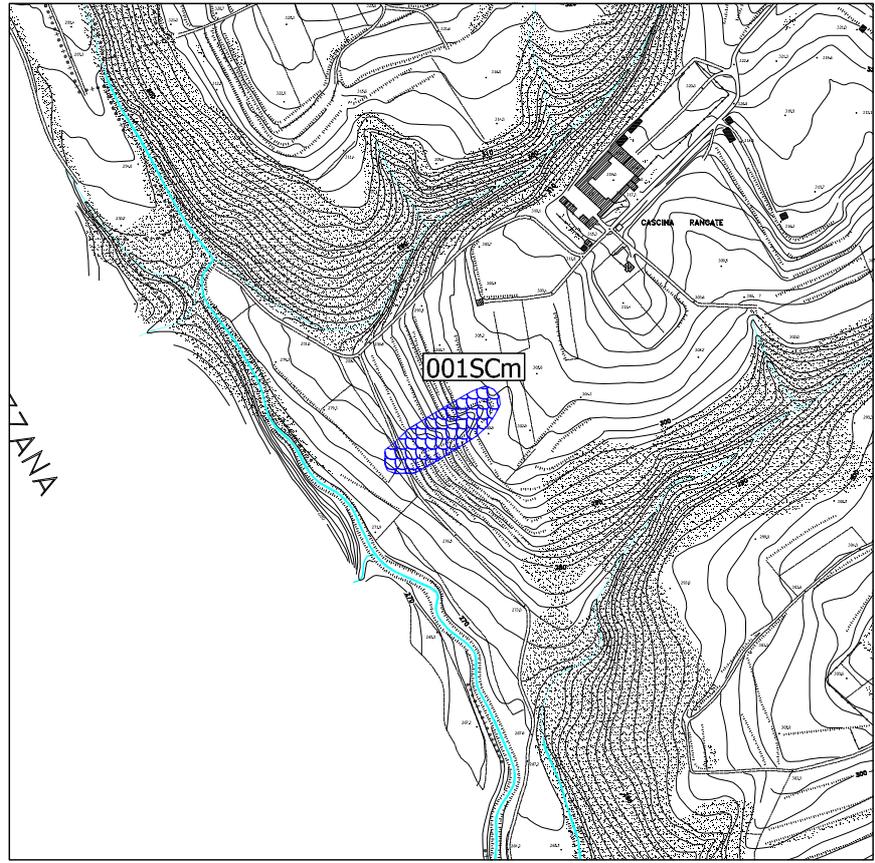
Cartografia (scala 1:5000)

N° di riferimento	<b>001SCm</b>	Data di compilazione	31/10/2012
Rilevatore	-	Tipo di rilevamento	FOTOINTERPRET./DIRETTO
Coordinate Gauss-Boaga da CTR) (punto più elevato coronamento frana)	Latitudine Longitudine		5059340 1523300
Nome o località frana	VALLE DEL PEGORINO	Comune	CASATENOVO
Comunità Montana	-	Provincia	LECCO
Bacino	LAMBRO	Sottobacino	T. PEGORINO
Sigla CTR	B5c3	Nome CTR	SEREGNO
Località minacciate direttamente		Comune	
Località minacciate indirettamente		Comune	
Data primo movimento		Data ultima riattivazione

ALTRI DATI	
Area Totale (m <sup>2</sup> )	3670
Lunghezza max (m)	115
Giacitura media del versante (imm/incl)	255°/9°
Forma del versante	1
Presenza di svincoli laterali

Crollo	in massa		
	di singoli blocchi	puntuale	
		diffuso	
Ribaltamento			
Scivolamento	rotazionale		
	traslativo		
superficie di movimento	planare		
	multiplanare		
	circolare		
	curvilinea		
	non determinabile		
Espansione laterale			
Colata		<b>X</b>	
Subsidenza

ATTIVA		Sintomi di attività	
		rigonfiamenti	
		cedimenti di blocchi	
		superfici di movimento non alterate	
		vegetazione assente o abbattuta	
		variazioni portata acque	
		lesioni a manufatti	
		fratture aperte	
		colate di detrito e/o terra al piede	
RIATTIVATA		per:	Parzialmente
		arretramento	Nicchia
		estensione laterale	Accumulo
		avanzamento	Totalmente
			Nicchia
			Accumulo
INATTIVA QUIESCENTE	<b>X</b>		
INATTIVA STABILIZZATA

NICCHIA	ACCUMULO
Arretramento	<b>X</b>	
Estensione laterale		
Avanzamento		
Rimobilizzazione totale		
Stabilizzazione

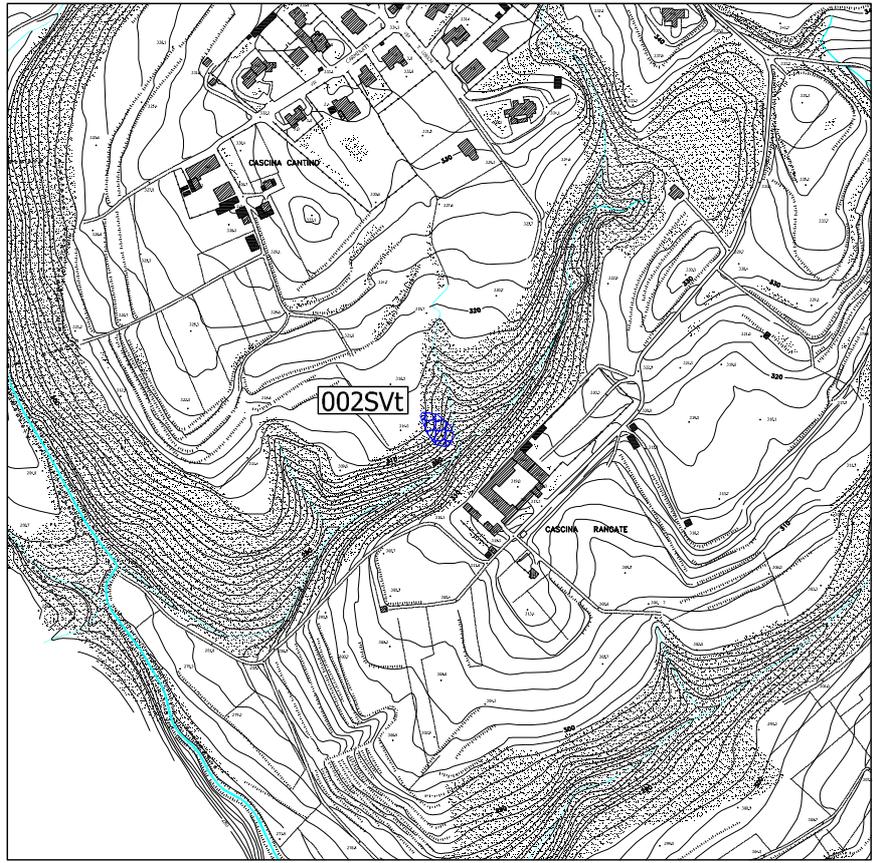
Cartografia (scala 1:5000)

N° di riferimento	<b>002SVt</b>	Data di compilazione	31/10/2012
Rilevatore	-	Tipo di rilevamento	FOTOINTERPRET./DIRETTO
Coordinate Gauss-Boaga da CTR) (punto più elevato coronamento frana)		Latitudine	5059600
		Longitudine	1523400
Nome o località frana	DI FRONTE A C.NA RANCATE	Comune	CASATENOVO
Comunità Montana	-	Provincia	LECCO
Bacino	LAMBRO	Sottobacino	RIO RANCATE
Sigla CTR	B5c3	Nome CTR	SEREGNO
Località minacciate direttamente		Comune	
Località minacciate indirettamente		Comune	
Data primo movimento		Data ultima riattivazione

ALTRI DATI	
Area Totale (m <sup>2</sup> )	525
Lunghezza max (m)	36
Giacitura media del versante (imm/incl)	135°/14°
Forma del versante	1
Presenza di svincoli laterali

1		2	
Crollo	in massa				
	di singoli blocchi	puntuale		diffuso	
Ribaltamento					
Scivolamento	rotazionale		X		
	traslativo				X
superficie di movimento	planare				
	multiplanare				
	circolare				
	curvilinea		X		
	non determinabile				
Espansione laterale					
Colata					
Subsidenza

ATTIVA		Sintomi di attività	
		rigonfiamenti	
		cedimenti di blocchi	
		superfici di movimento non alterate	
		vegetazione assente o abbattuta	
		variazioni portata acque	
		lesioni a manufatti	
		fratture aperte	
		colate di detrito e/o terra al piede	
RIATTIVATA		per:	Parzialmente
		arretramento	Nicchia
		estensione laterale	Accumulo
		avanzamento	Totalmente
			Nicchia
			Accumulo
INATTIVA QUIESCENTE	<b>X</b>		
INATTIVA STABILIZZATA

NICCHIA	ACCUMULO
Arretramento	<b>X</b>	
Estensione laterale		
Avanzamento		
Rimobilizzazione totale		
Stabilizzazione

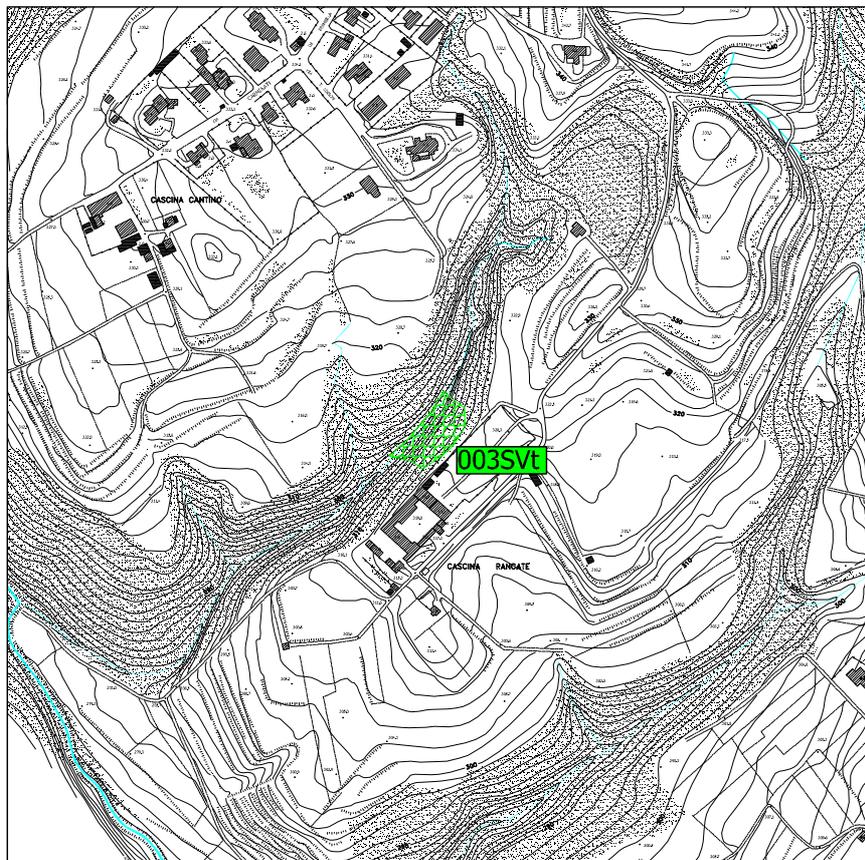
Cartografia (scala 1:5000)

N° di riferimento	003SVI		Data di compilazione	31/10/2012
Rilevatore	-		Tipo di rilevamento	FOTOINTERPRET./DIRETTO
Coordinate Gauss-Boaga da CTR) (punto più elevato coronamento frana)	Latitudine	5059640		
	Longitudine	1523470		
Nome o località frana	CASCINA RANCATE		Comune	CASATENOVO
Comunità Montana	-		Provincia	LECCO
Bacino	LAMBRO		Sottobacino	RIO RANCATE
Sigla CTR	B5c3		Nome CTR	SEREGNO
Località minacciate direttamente			Comune	
Località minacciate indirettamente	CASCINA RANCATE		Comune	
Data primo movimento	Inizi anni 80		Data ultima riattivazione	2008

ALTRI DATI	
Area Totale (m <sup>2</sup> )	2070
Lunghezza max (m)	34
Giacitura media del versante (imm/incl)	310°/40°
Forma del versante	1
Presenza di svincoli laterali

1	2
Crollo	in massa		
	di singoli blocchi	puntuale	
		diffuso	
Ribaltamento			
Scivolamento	rotazionale	X	
	traslativo		X
superficie di movimento	planare		
	multiplanare		
	circolare		
	curvilinea	X	
	non determinabile		
Espansione laterale			
Colata			
Subsidenza

ATTIVA		Sintomi di attività				
		rigonfiamenti				
		cedimenti di blocchi				
		superfici di movimento non alterate				
		vegetazione assente o abbattuta				
		variazioni portata acque				
		lesioni a manufatti				
		fratture aperte				
		colate di detrito e/o terra al piede				
RIATTIVATA			Parzialmente		Totalmente	
		per:	Nicchia	Accumulo	Nicchia	Accumulo
		arretramento				
		estensione laterale				
		avanzamento				
INATTIVA QUIESCENTE						
INATTIVA STABILIZZATA		X

NICCHIA	ACCUMULO
Arretramento	X	
Estensione laterale		
Avanzamento		
Rimobilizzazione totale		
Stabilizzazione

E	P		E	P		E	P
<b>SISTEMAZIONI FORESTALI</b>	X		<b>INTERVENTI PASSIVI</b>			<b>DRENAGGIO</b>		
Viminate/fascinate			Valli paramassi			Canalette di drenaggio	X	
Gradonature	X		Trincee paramassi			Gallerie drenanti		
Disgaggio			Rilevati paramassi			Trincee drenanti		
Gabbionate	X		Muri e paratie			Dreni		
Palificate			Sottomurazioni			Pozzi drenanti		
Rimboschimento			.....			.....		
.....								
<b>SISTEMAZIONI IDRAULICHE</b>			<b>INTERVENTI ATTIVI IN PARETE</b>			<b>ALTRO</b>		
Briglie e traverse	X		Spritz-beton			Sistemi di allarme		
Argini e difese spondali	X		Chiodature			Consolidamento edifici		
Svasi / pulizia alveo	X		Tirantature			Evacuazione		
Vasche di espansione			Imbragature			Demolizione infrastrutture		
.....			Iniezioni			Terre armate	X	
			Reti			Micropali		
			.....			Demolizione blocchi		
						.....

E	P		E	P
Fessurimetri			Monitoraggio meteorologico		
Assesimetri			Monitoraggio idro-meteorologico		
Distometri			Monitoraggio topografico convenzionale		
Estensimetri			Monitoraggio topografico tramite GPS	X	
Inclinometri			Rete microsismica		
Piezometri	X		.....

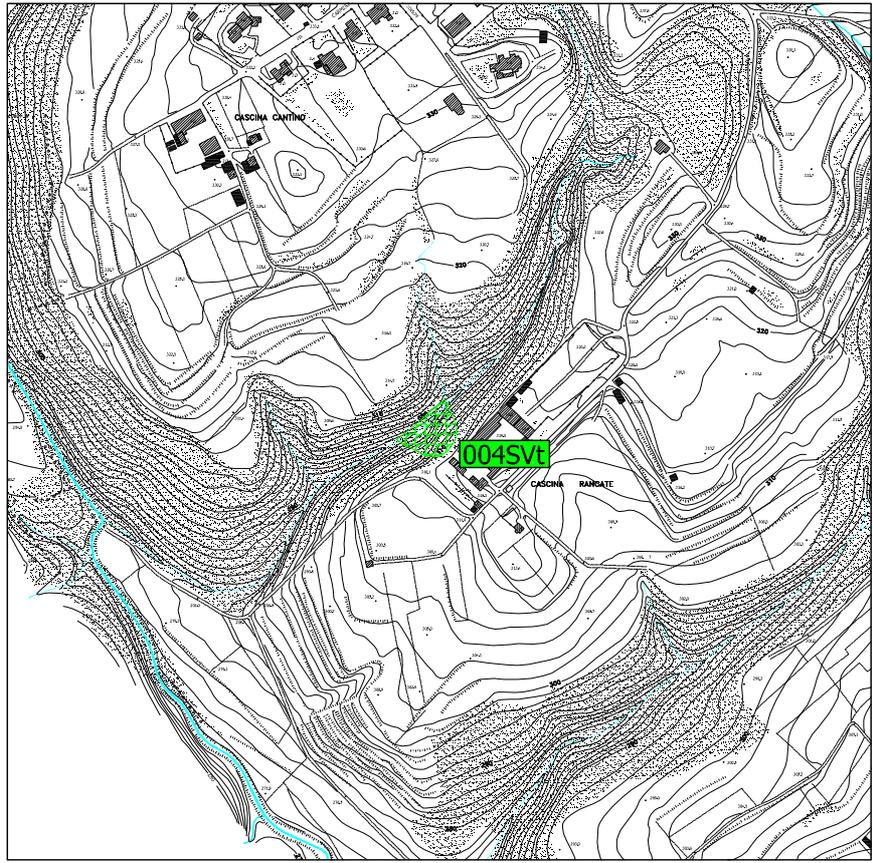
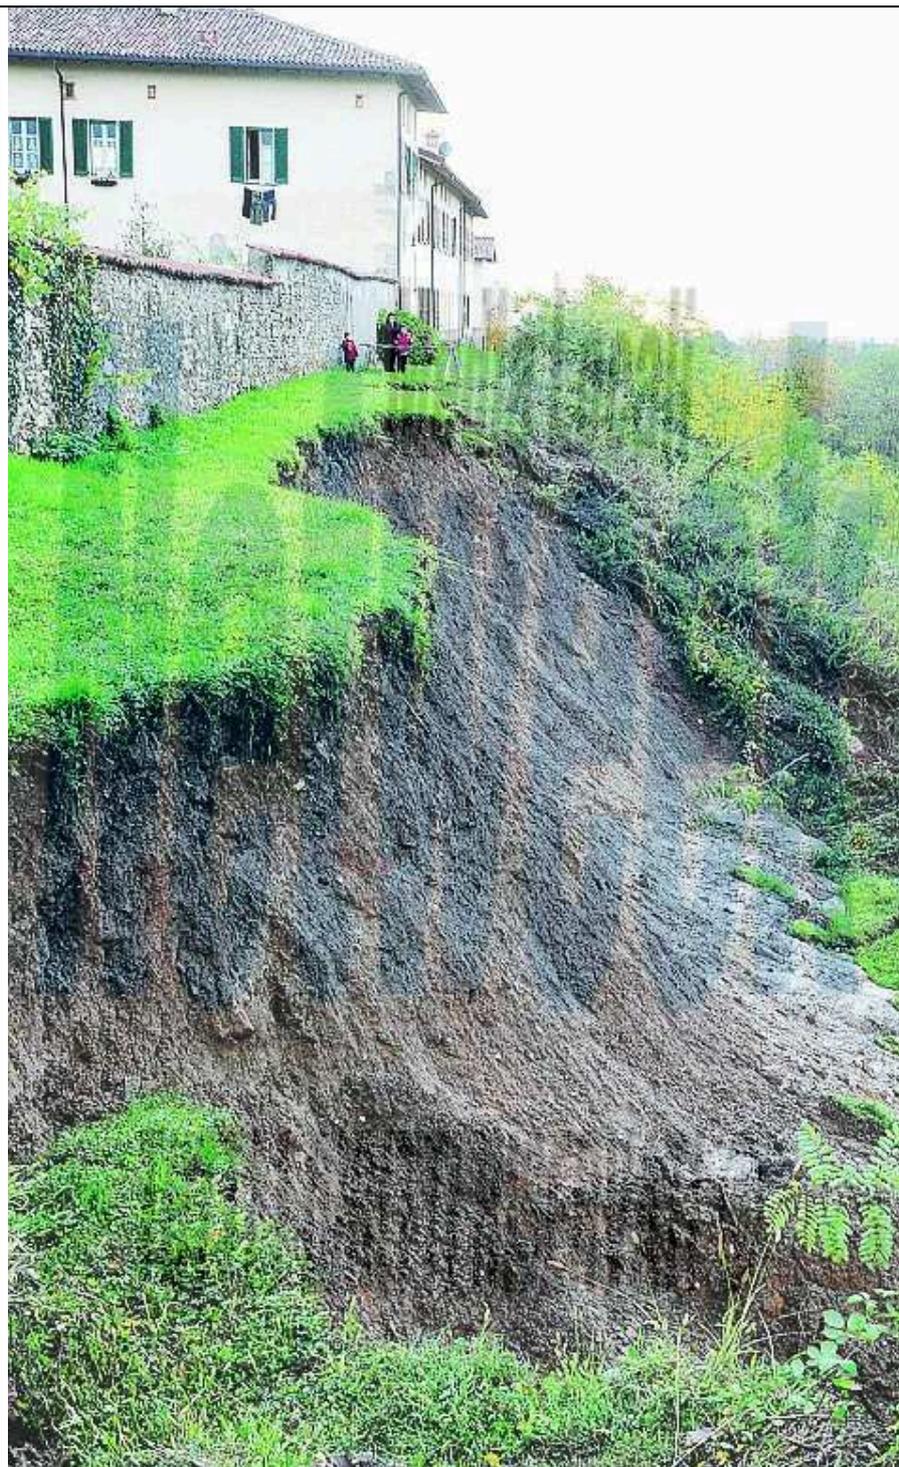
Cartografia (scala 1:5000)

N° di riferimento	<b>004SVt</b>	Data di compilazione	31/10/2012
Rilevatore	-	Tipo di rilevamento	FOTOINTERPRET./DIRETTO
Coordinate Gauss-Boaga da CTR) (punto più elevato coronamento frana)	Latitudine	5059570	
	Longitudine	1523390	
Nome o località frana	CASCINA RANCATE	Comune	CASATENOVO
Comunità Montana	-	Provincia	LECCO
Bacino	LAMBRO	Sottobacino	RIO RANCATE
Sigla CTR	B5c3	Nome CTR	SEREGNO
Località minacciate direttamente	CASCINA RANCATE	Comune	
Località minacciate indirettamente		Comune	
Data primo movimento	Novembre 2000	Data ultima riattivazione	Novembre 2000

ALTRI DATI	
Area Totale (m <sup>2</sup> )	1455
Lunghezza max (m)	34
Giacitura media del versante (imm/incl)	310°/38°
Forma del versante	1
Presenza di svincoli laterali

1	2
Crollo	in massa		
	di singoli blocchi	puntuale	
		diffuso	
Ribaltamento			
Scivolamento	rotazionale	<b>X</b>	
	traslativo		
superficie di movimento	planare		
	multiplanare		
	circolare		
	curvilinea	<b>X</b>	
	non determinabile		
Espansione laterale			
Colata			
Subsidenza

ATTIVA		Sintomi di attività			
		rigonfiamenti			
		cedimenti di blocchi			
		superfici di movimento non alterate			
		vegetazione assente o abbattuta			
		variazioni portata acque			
		lesioni a manufatti			
		fratture aperte			
		colate di detrito e/o terra al piede			
RIATTIVATA		per:	Parzialmente		Totalmente
		arretramento	Nicchia	Accumulo	Nicchia
		estensione laterale			Accumulo
		avanzamento			
INATTIVA QUIESCENTE		<b>X</b>			
INATTIVA STABILIZZATA

E	P		E	P
Fessurimetri			Monitoraggio meteorologico		
Assesimetri			Monitoraggio idro-meteorologico		
Distometri			Monitoraggio topografico convenzionale		
Estensimetri			Monitoraggio topografico tramite GPS	X	
Inclinometri			Rete microsismica		
Piezometri	X		.....

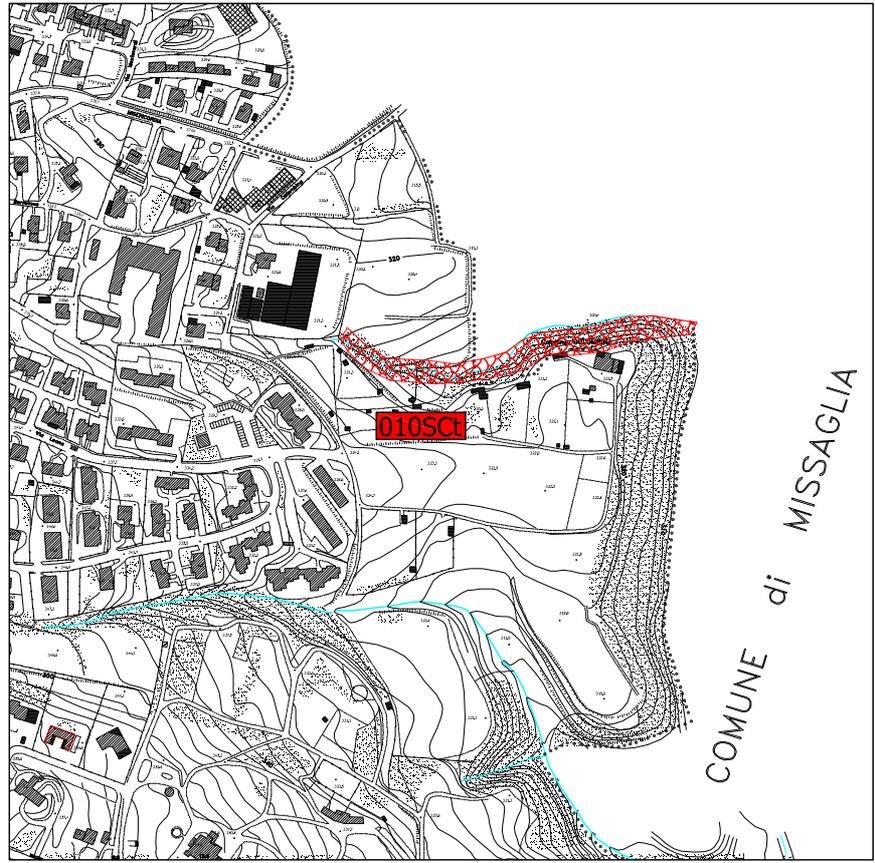
Cartografia (scala 1:5000)

ATTIVA	<b>X</b>	Sintomi di attività	
			rigonfiamenti
			cedimenti di blocchi
			superfici di movimento non alterate
			vegetazione assente o abbattuta
			<b>X</b>
			variazioni portata acque
			lesioni a manufatti
			fratture aperte
			colate di detrito e/o terra al piede
			<b>X</b>
RIATTIVATA		per:	Parzialmente
		arretramento	Nicchia
		estensione laterale	Accumulo
		avanzamento	Totamente
			Nicchia
			Accumulo
INATTIVA QUIESCENTE			
INATTIVA STABILIZZATA
