# COMUNE DI CASATENOVO

## STUDIO GEOLOGICO DEL TERRITORIO COMUNALE DI CASATENOVO ADEGUAMENTO ALLA D.G.R. 2616/2011

DATA  
APRILE 2013

## ALLEGATO B: MONOGRAFIE DISSESTI IN ATTO

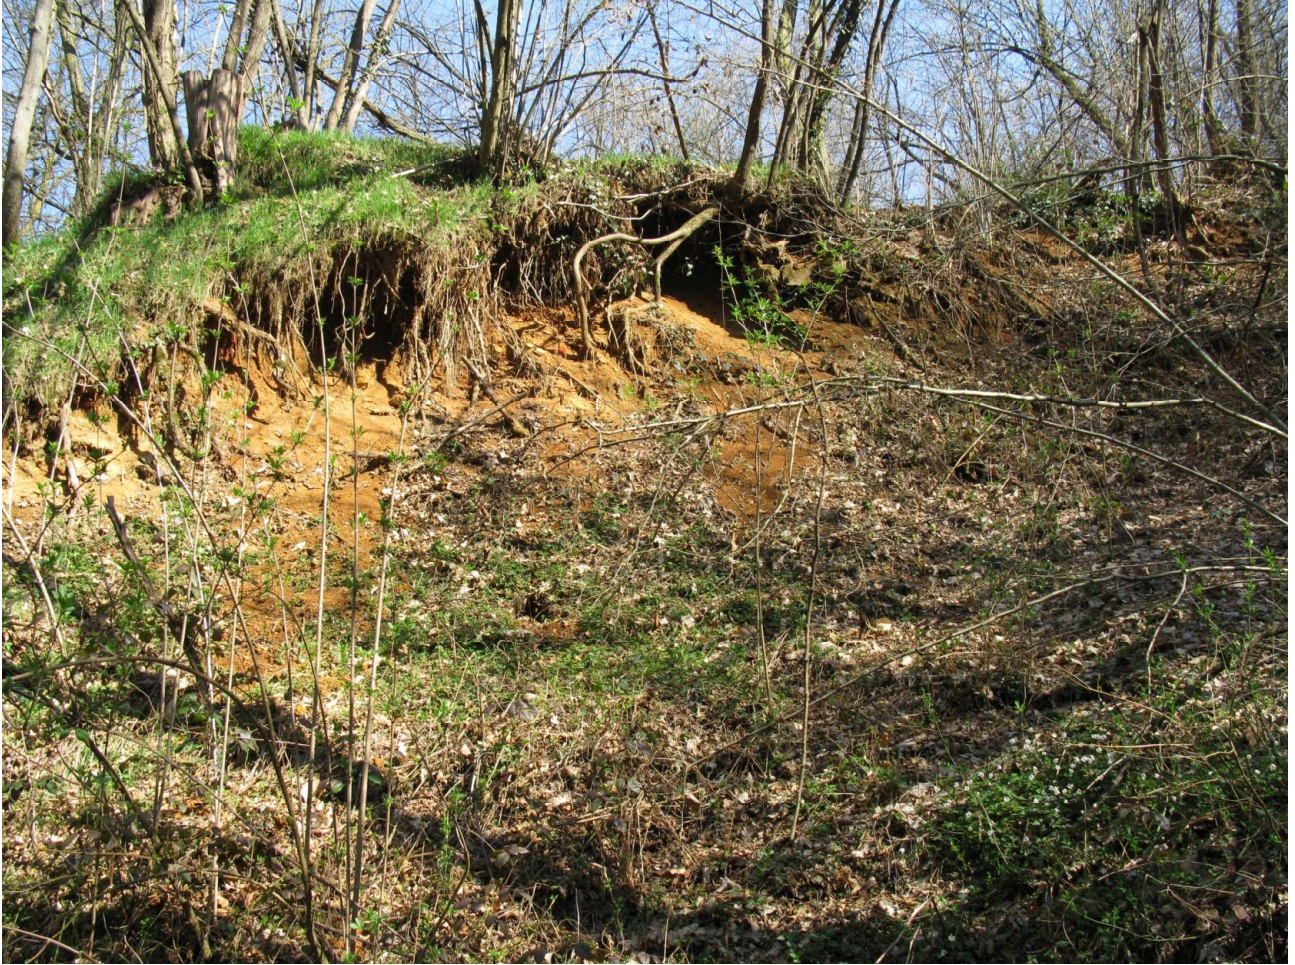
ZONA DI ACCUMULO INERBITA. ALVEO IN EROSIONE

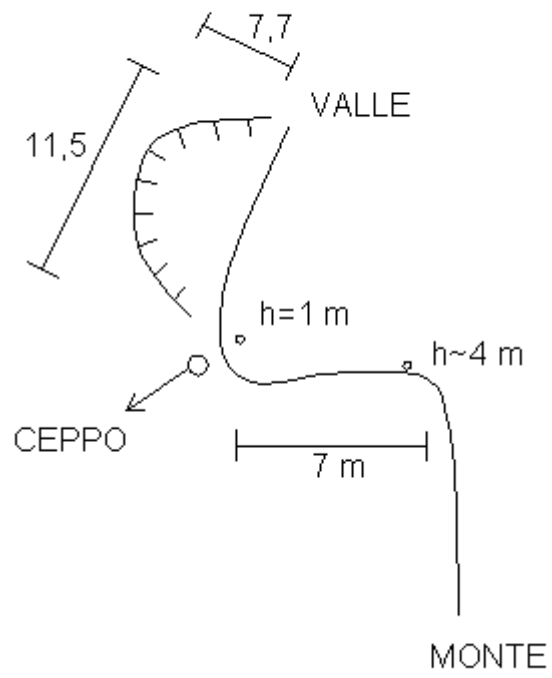
**259**

NICCHIA DI FRANA CON RIGETTO VERTICALE MARCATO E ZONA DI ACCUMULO INERBITA. ALVEO INCISO PER UNO SPESSORE DI CIRCA 1.5 m. FENOMENI DI EROSIONE SULLA SPONDA ESTERNA DEL CORSO D'ACQUA IN CORRISPONDENZA DEL MEANDRO CON ACCUMULO SULLA SPONDA INTERNA (BARRA). TILL GLACIALE AFFIORANTE AL FONDO.

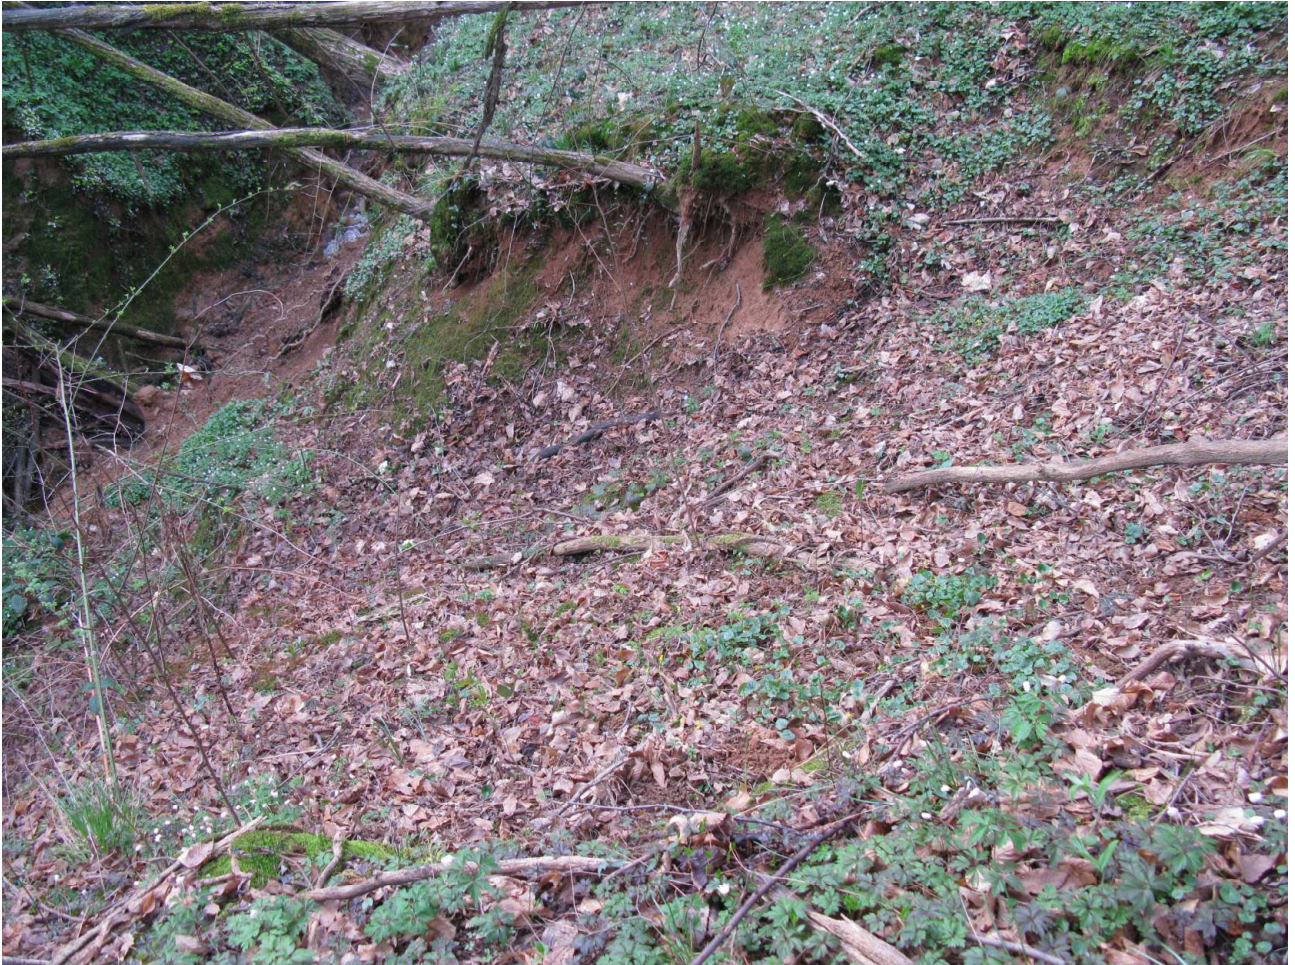
MARCATO INCISIONE DEL RILIEVO TOPOGRAFICO DA PARTE DEL CORSO D'ACQUA, CON SPONDE DENUDATE ED IN EROSIONE

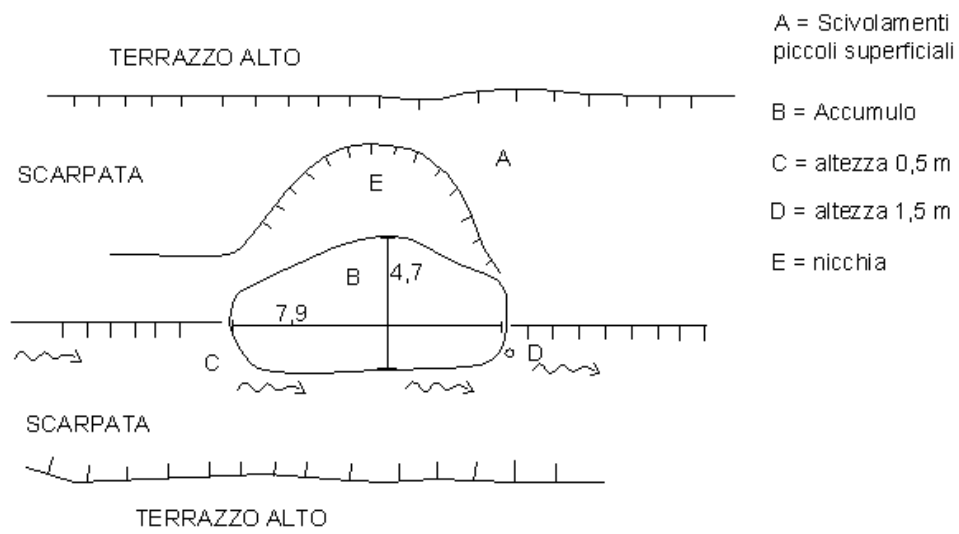
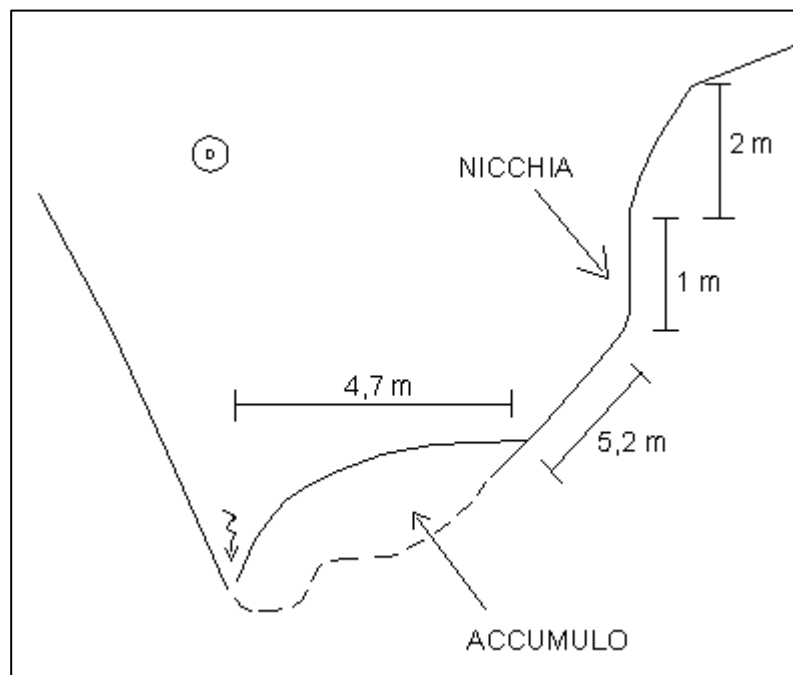
**157** NON IN SCALA

DISSESTO IDENTIFICATO DA SCIVOLAMENTO TRASLATIVO, CON ACCUMULO A PARZIALE SBARRAMENTO DELL'IMPLUVIO. EVIDENZE DI PICCOLI SMOTTAMENTI ANCHE SU PORZIONI SPONDALI LIMITROFE. ALVEO CHE INCIDE MARCATAMENTE LA TOPOGRAFIA

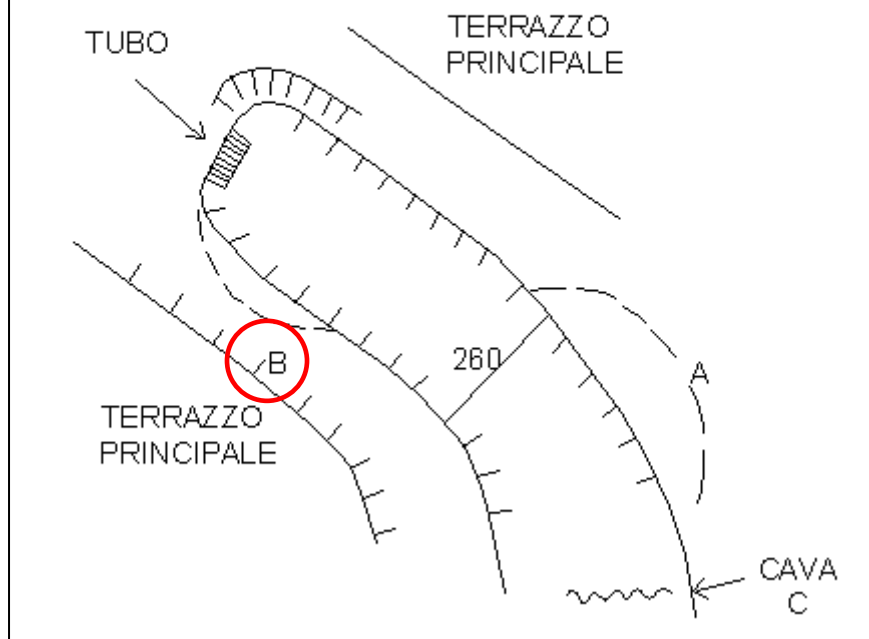
151

DISSESTO IDENTIFICATO DA SCIVOLAMENTO TRASLATIVO CONNESSO A FENOMENI DI EROSIONE/SCALZAMENTO ALLA BASE E/O PER EFFETTO DELLE ACQUE BATTENTI

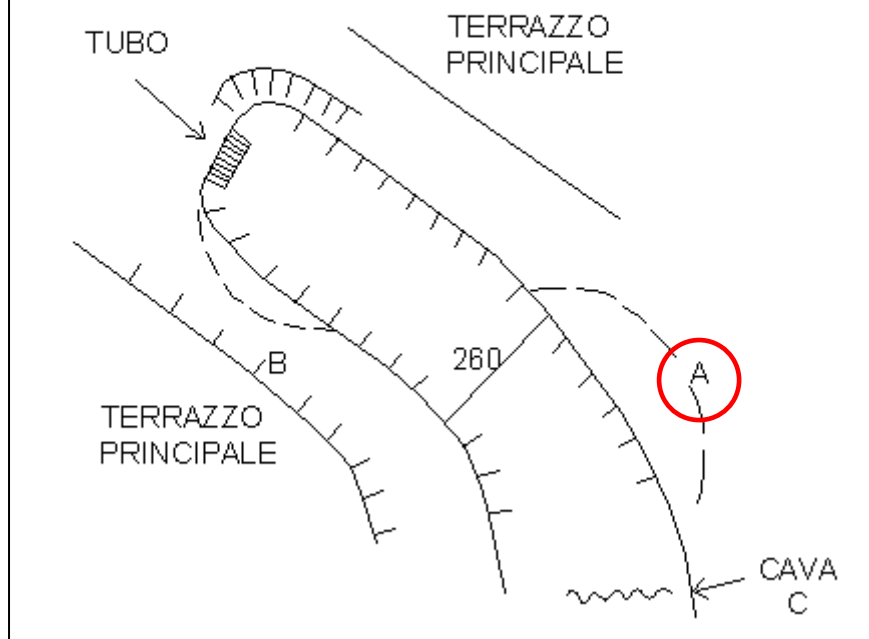
151

DISSESTO IDENTIFICATO DA SCIVOLAMENTO TRASLATIVO CONNESSO A FENOMENI DI EROSIONE/SCALZAMENTO ALLA BASE E/O PER EFFETTO DELLE ACQUE BATTENTI

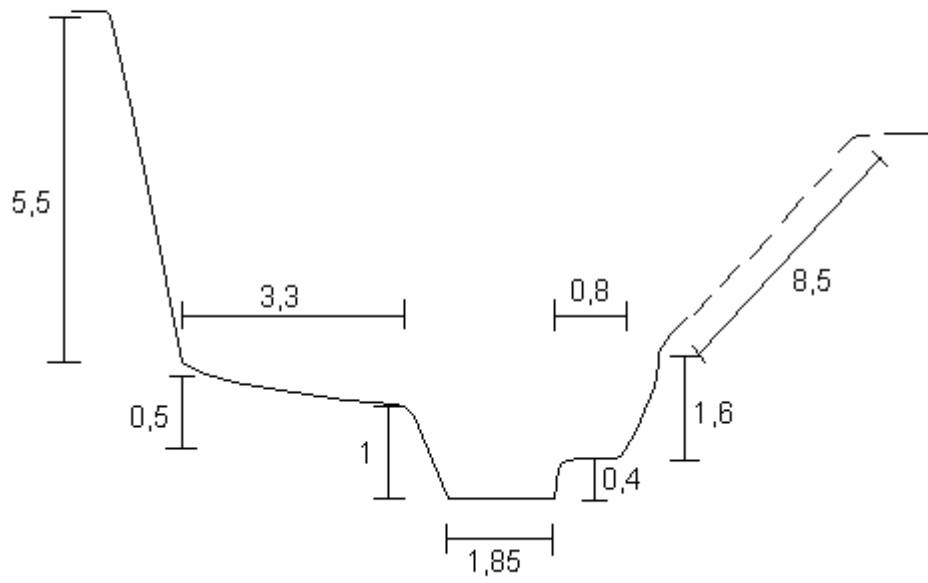
146

DISSESTO IDENTIFICATO DA SCIVOLAMENTI TRASLATIVI CONNESSI A FENOMENI DI EROSIONE/SCALZAMENTO ALLA BASE AD OPERA DELLE ACQUE DI DEFLUSSO

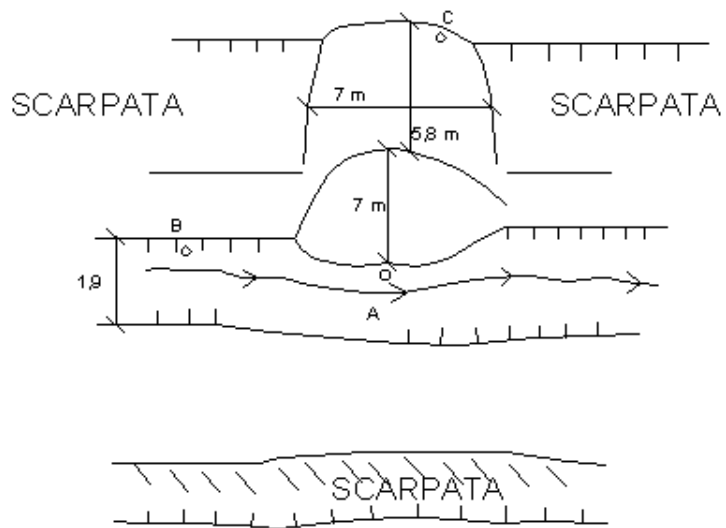
# 56 NON IN SCALA

A = altezza 2,2 m

B = altezza 0,5 m

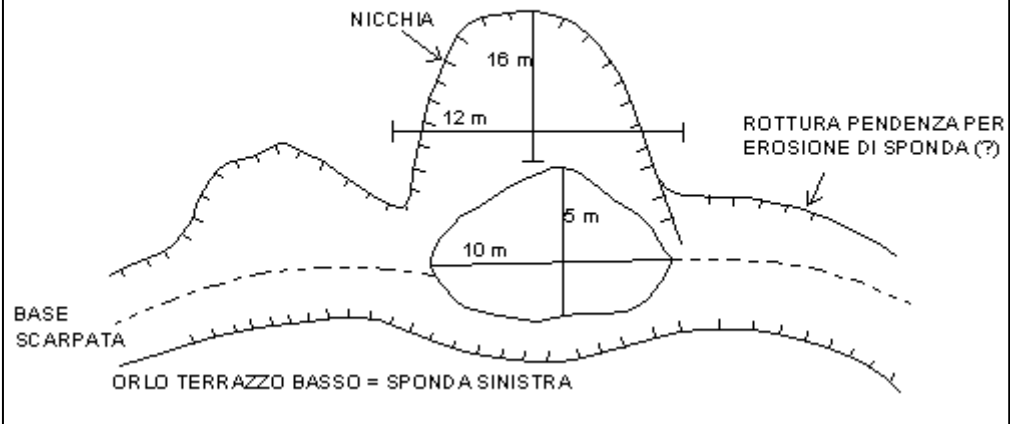
174

DISSESTO ARTICOLATO IN QUANTO COSTITUITO DA DUE NICCHIE DI DISTACCO. QUELLA PRINCIPALE HA RIGETTO VERTICALE DI CIRCA 2 m. ACCUMULO DI FRANA IN PARTE INERBITO.  
FENOMENI DI EROSIONE IN ALVEO E SCALZAMENTO ALLA BASE

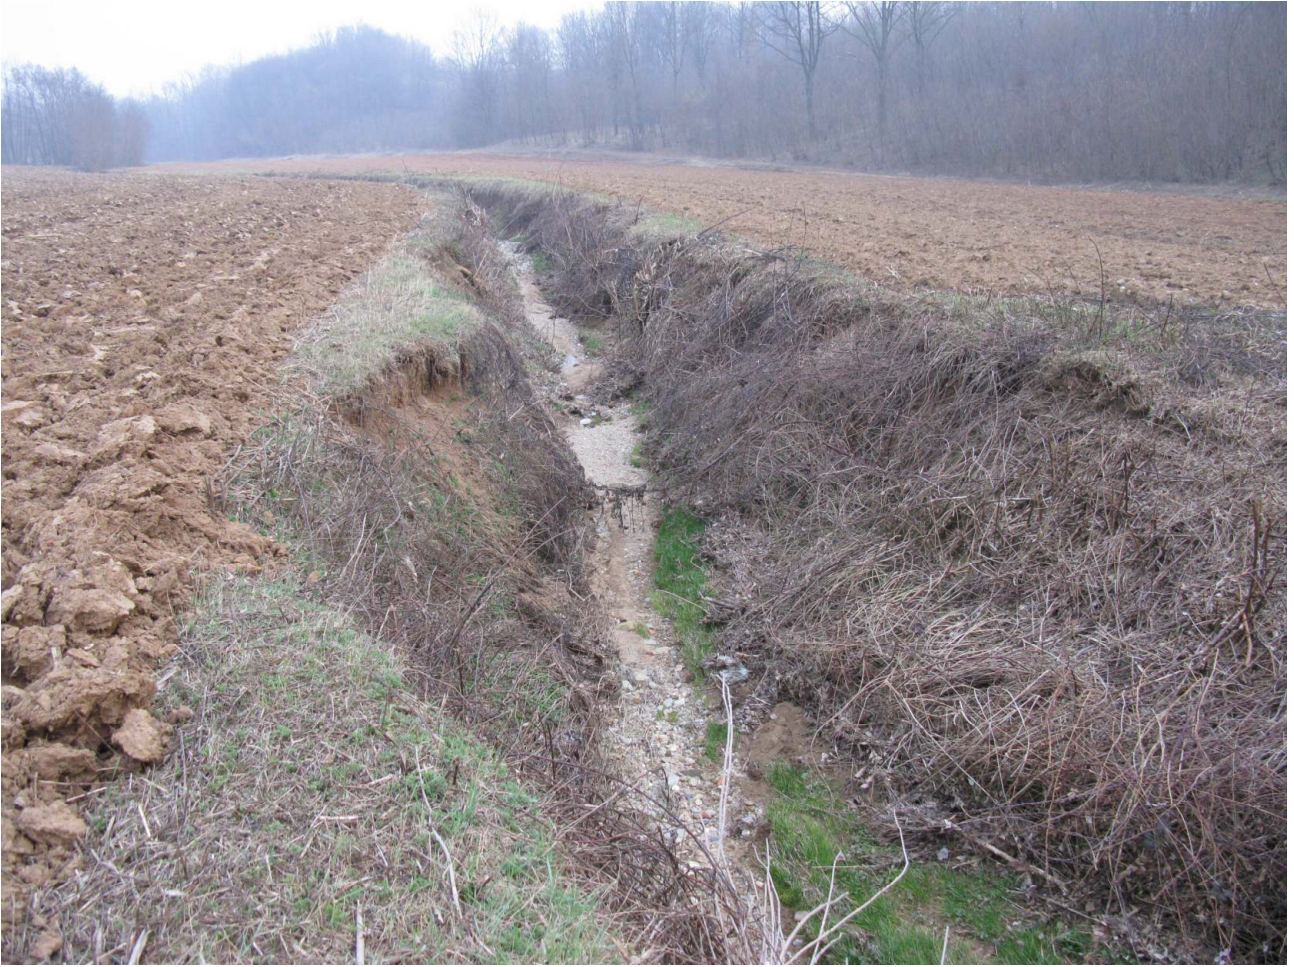
FENOMENI DI FRANAMENTO DEL CIGLIO ARGINALE, DIFFUSI PER BUONA PARTE DEL CORSO D'ACQUA.  
ALVEO IN EROSIONE

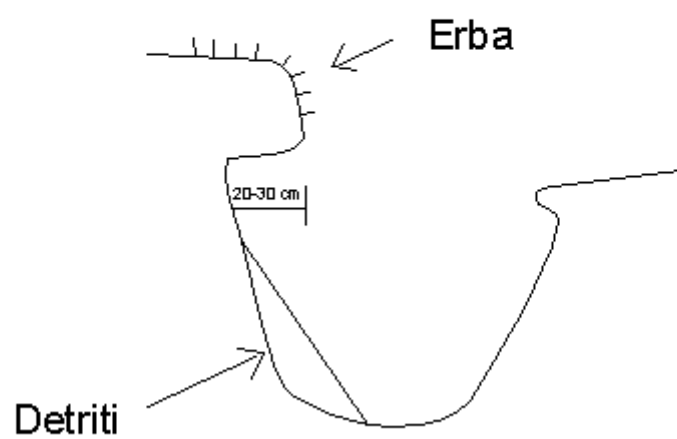
# 126 SCHEMA NON IN SCALA

FENOMENI DI FRANAMENTO DEL CIGLIO ARGINALE, DIFFUSI PER BUONA PARTE DEL CORSO D'ACQUA.  
ALVEO IN EROSIONE

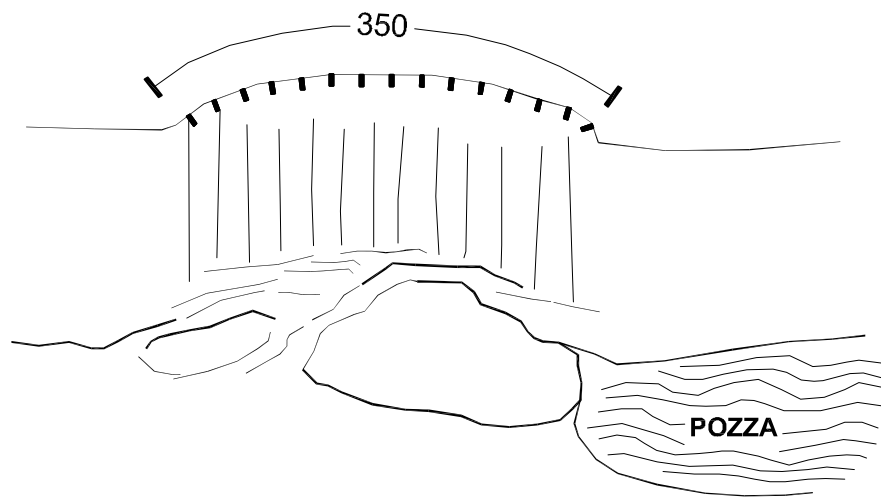
41

FENOMENO MARCATO DI EROSIONE SPONDALE/SCALZAMENTO ALLA BASE. ALVEO IN EROSIONE

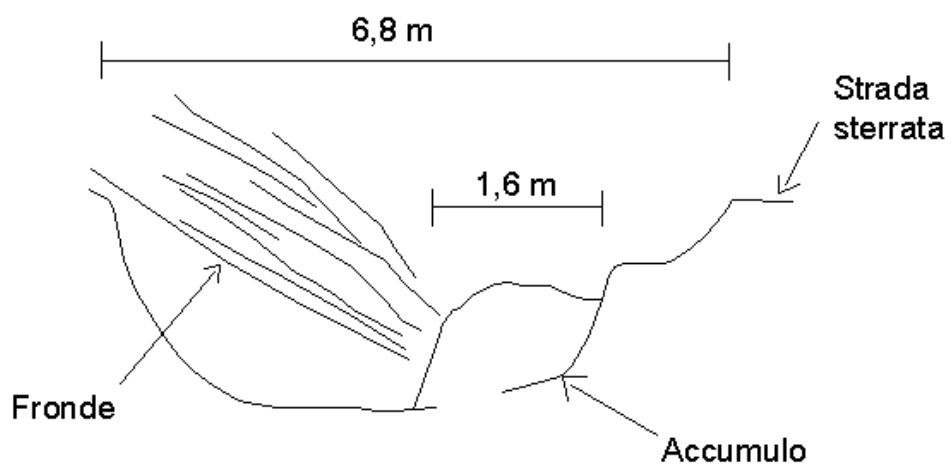
### 36 SEZIONE NON IN SCALA

PARZIALE OCCLUSIONE DELL'ALVEO DA PARTE DELL'ACCUMULO DI MATERIALE FRANATO. ALVEO IN EROSIONE NEL TRATTO A VALLE

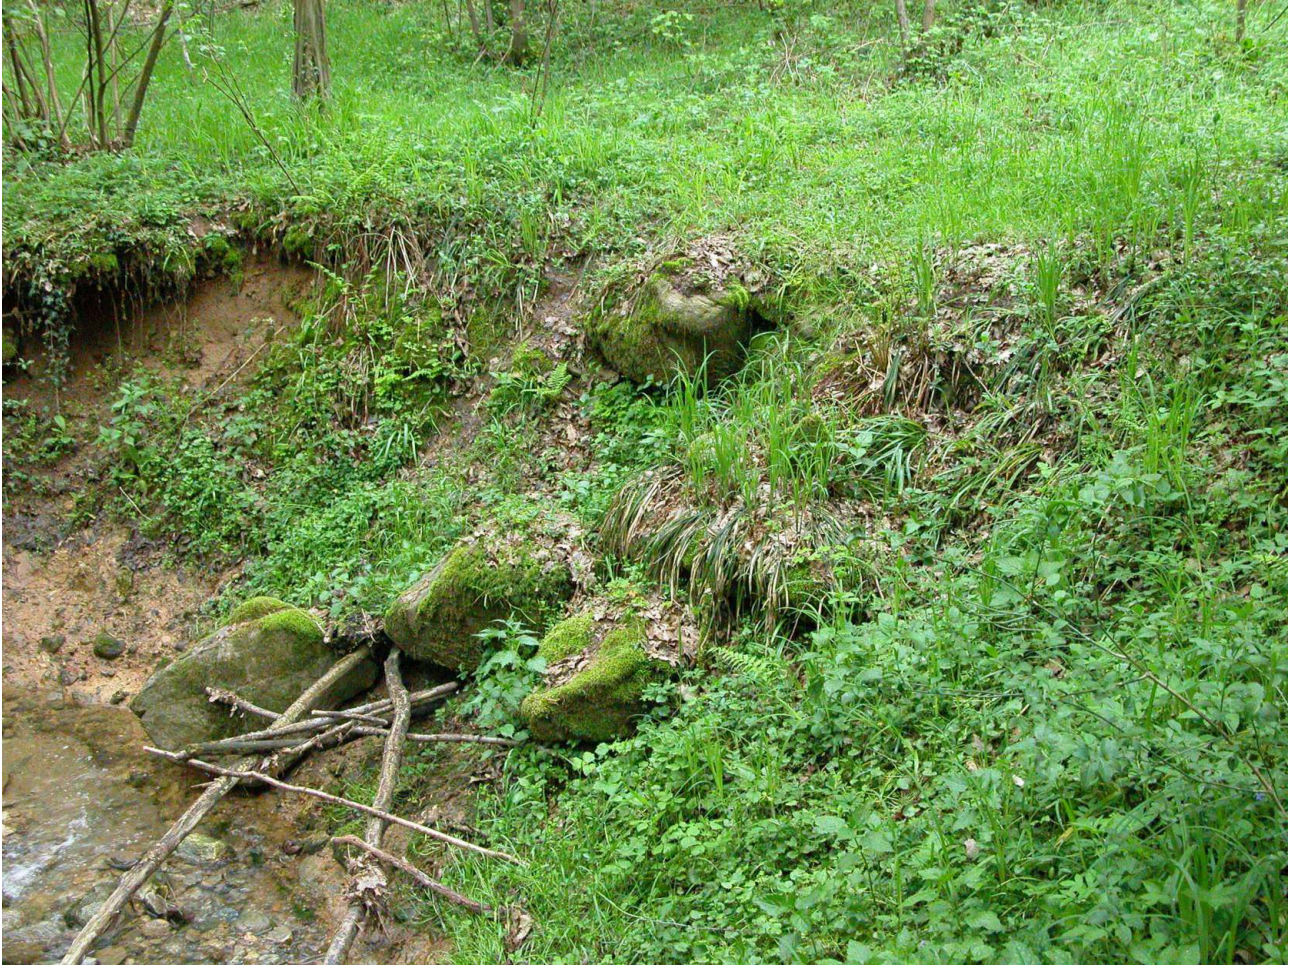
UTILIZZO DI BLOCCHI DI PIETRAME PER MITIGARE POTENZIALI FENOMENI DI SCALZAMENTO E/O EROSIONE SPONDALE

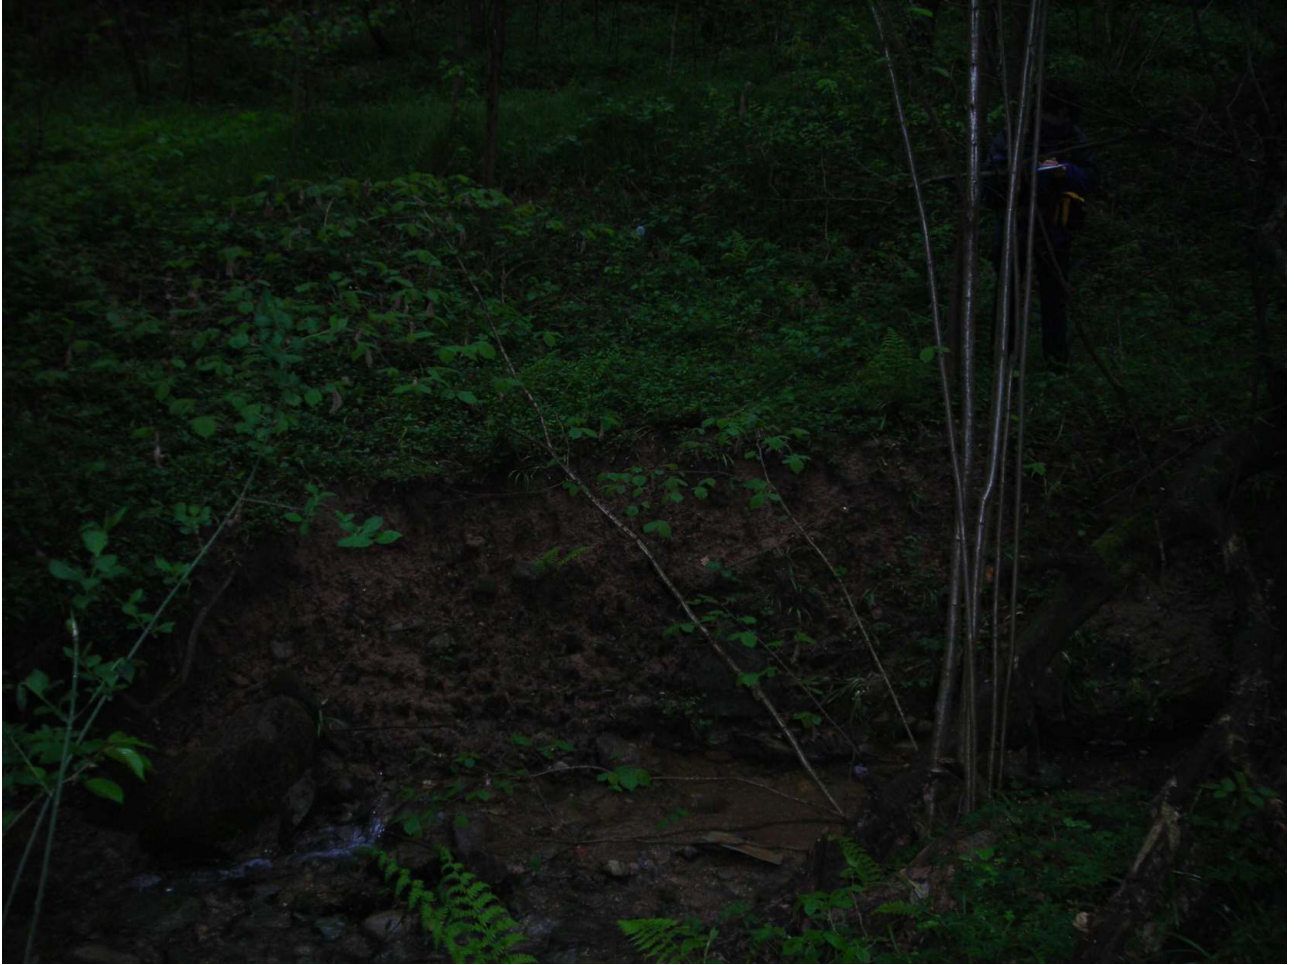
EVIDENZA DI TRACCE DEL LIVELLO DI DEFLUSSO DELLA PIENA ALLA BASE DEL DISSESTO

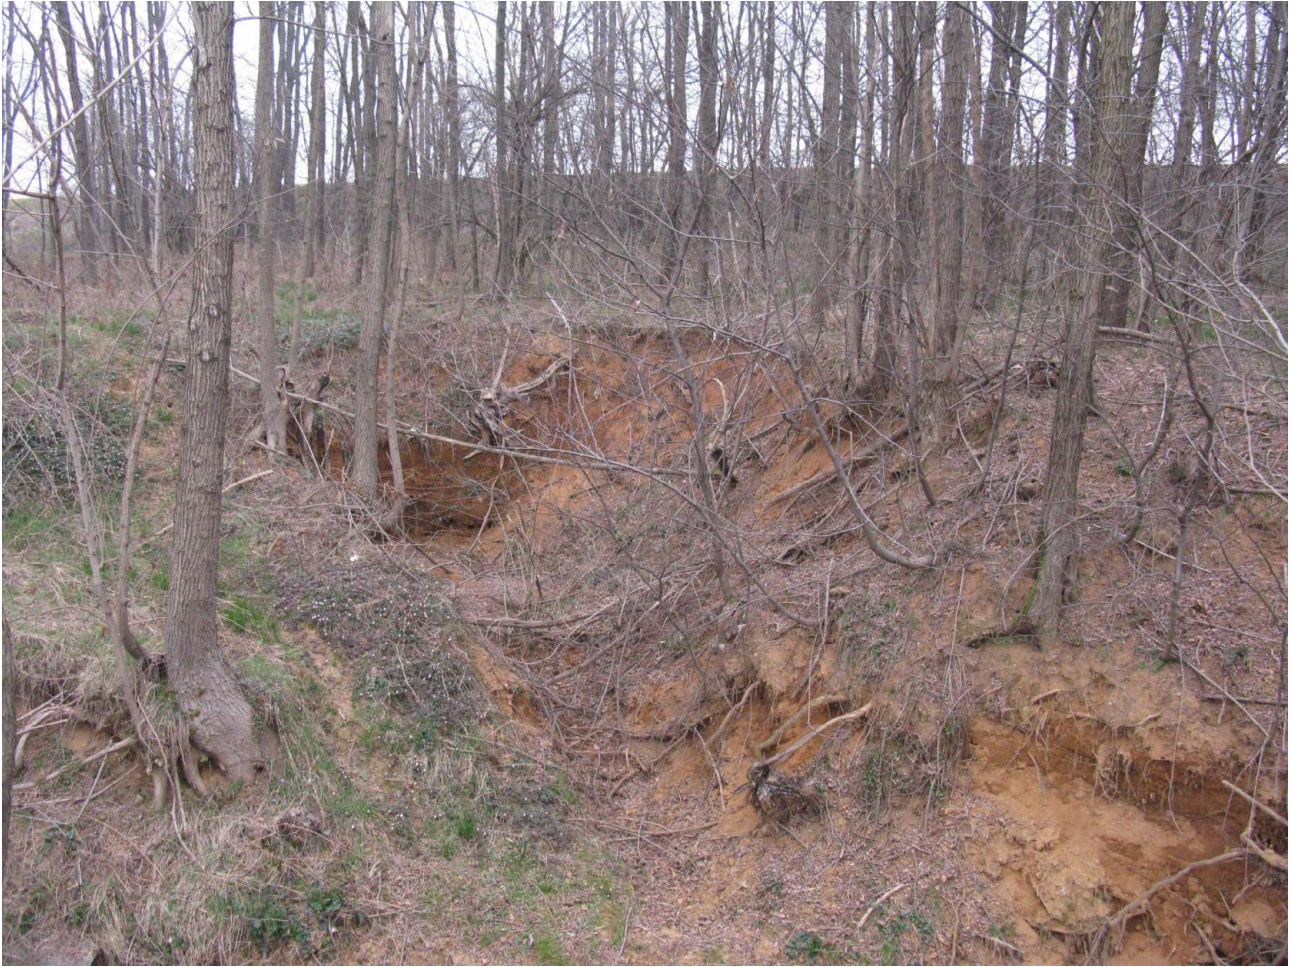
FRANOSITA' ACCENTUATA IN SENSO LATERALE. ACCUMULO IN ALVEO

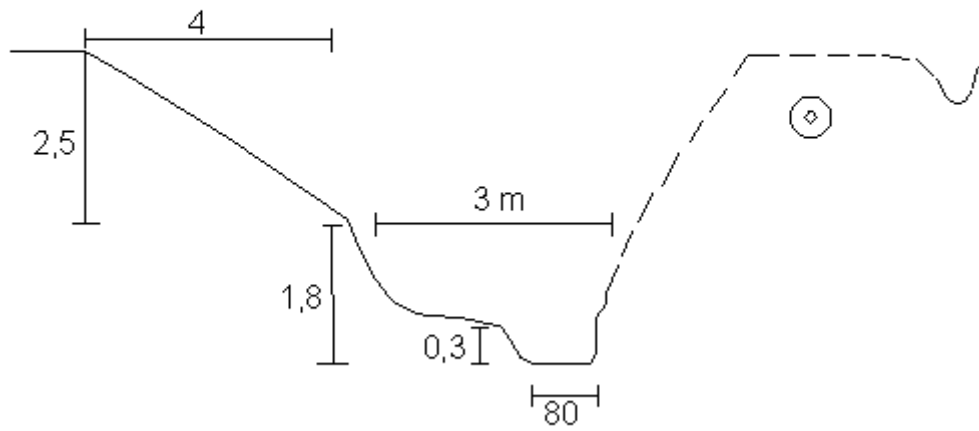
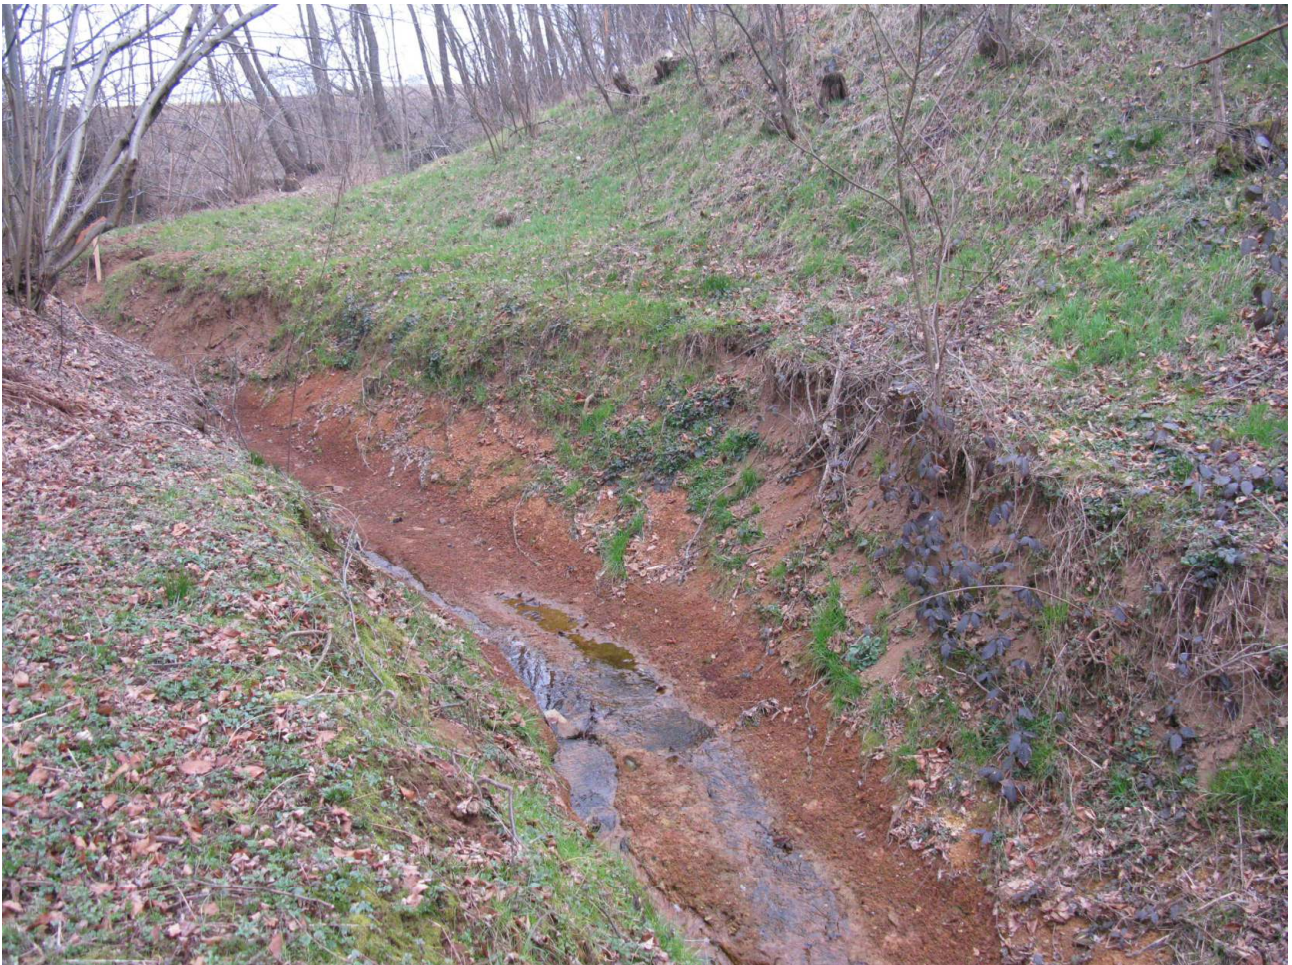
96

MODESTO DISSESTO CHE INTERESSA IL CIGLIO ARGINALE. EROSIONE IN ALVEO. VERSANTE A TERGO CONTRADDISTINTO DA FREQUENTI SMOTTAMENTI

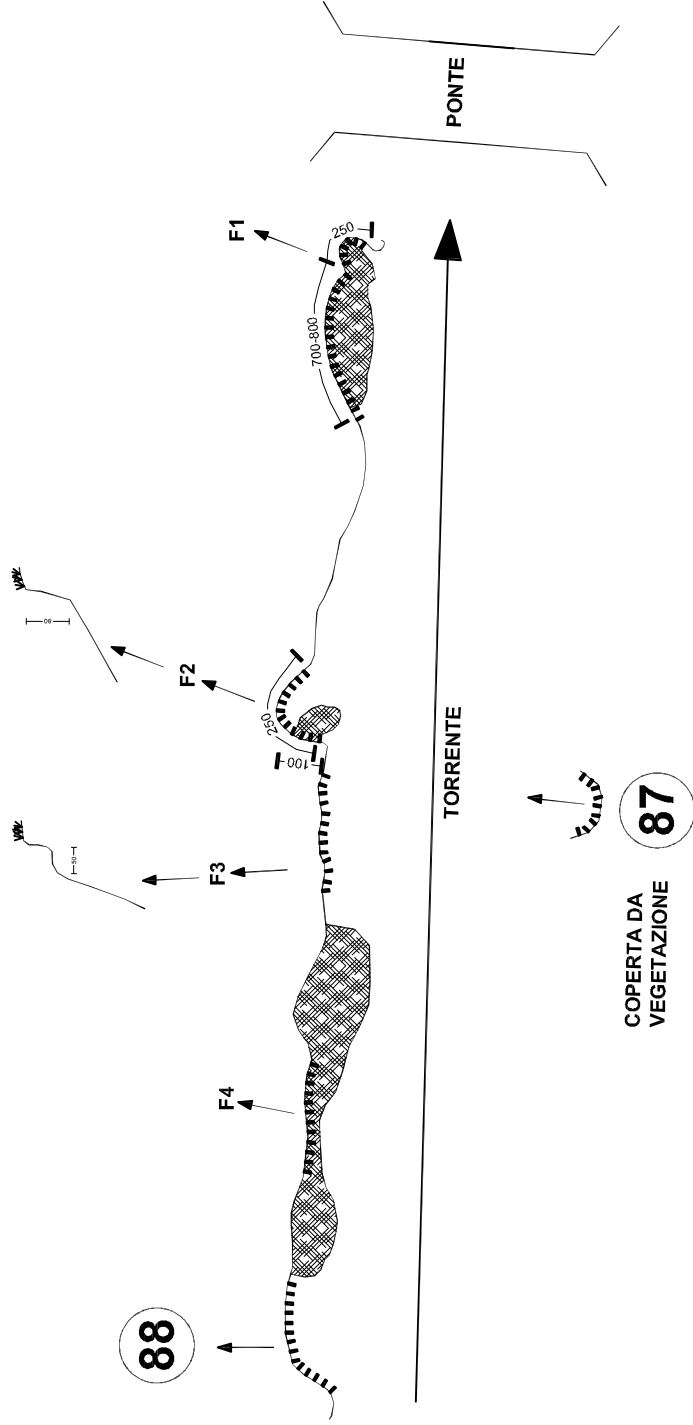
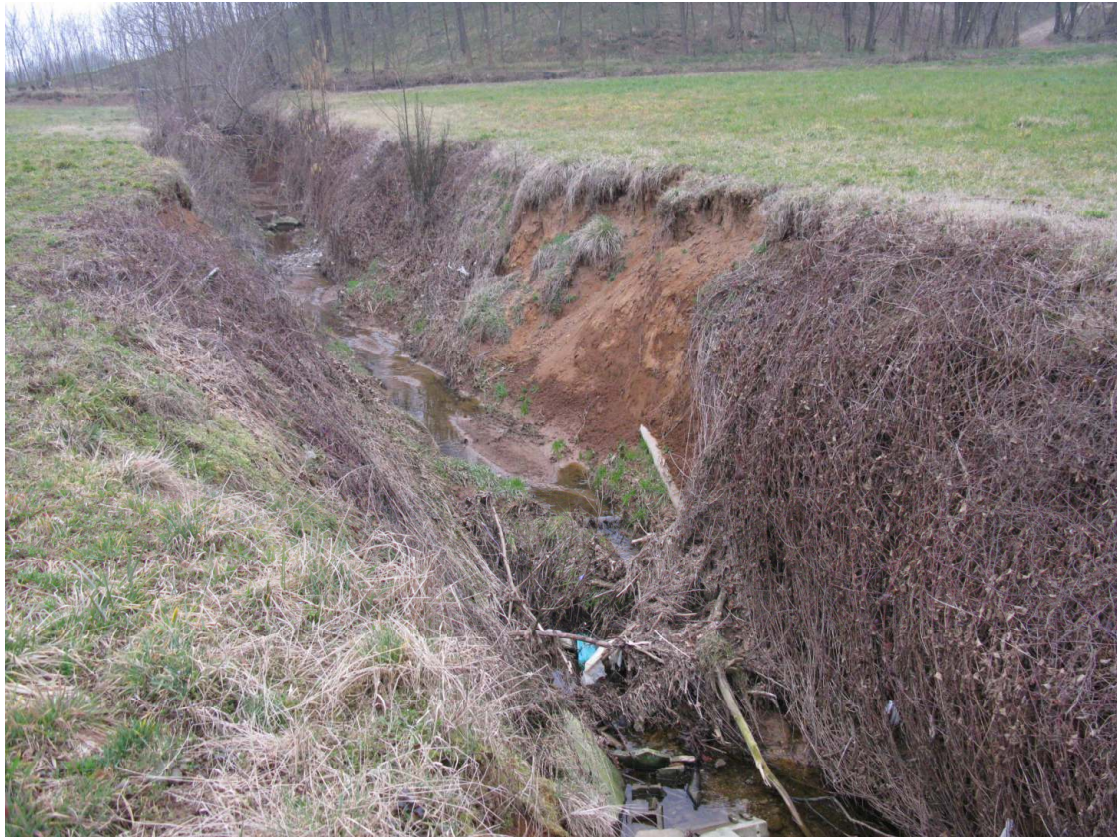
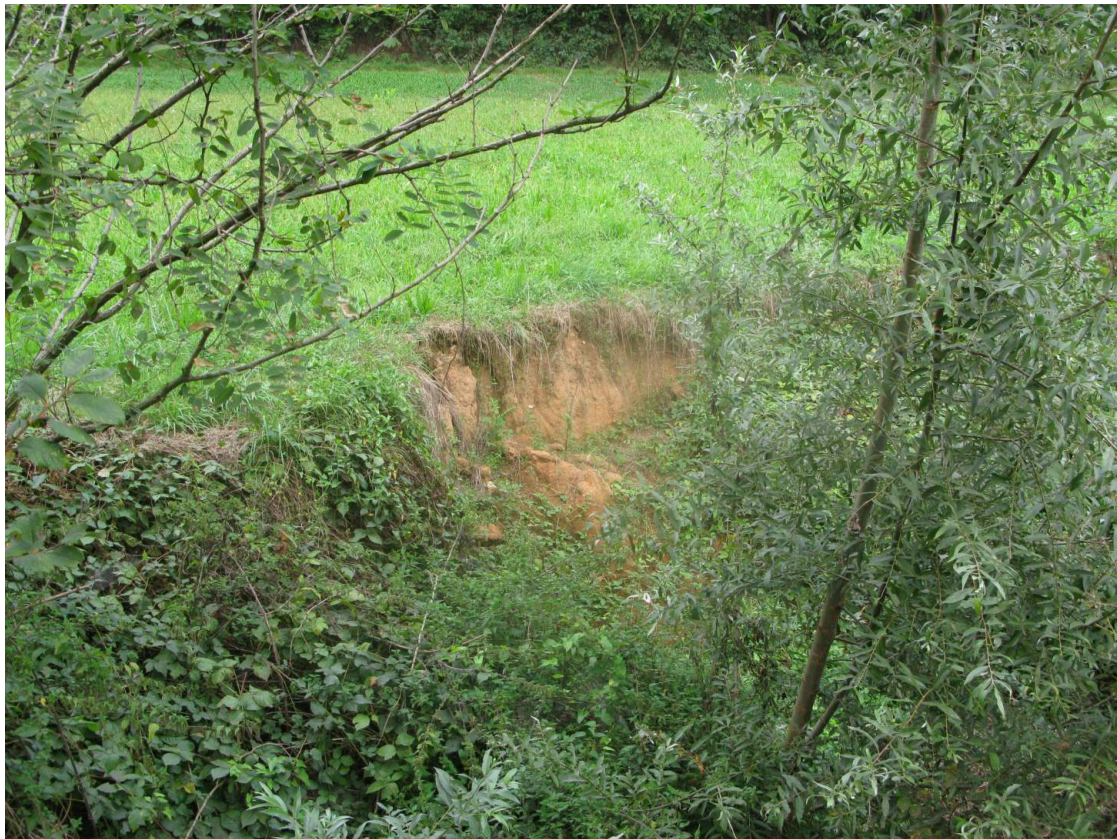
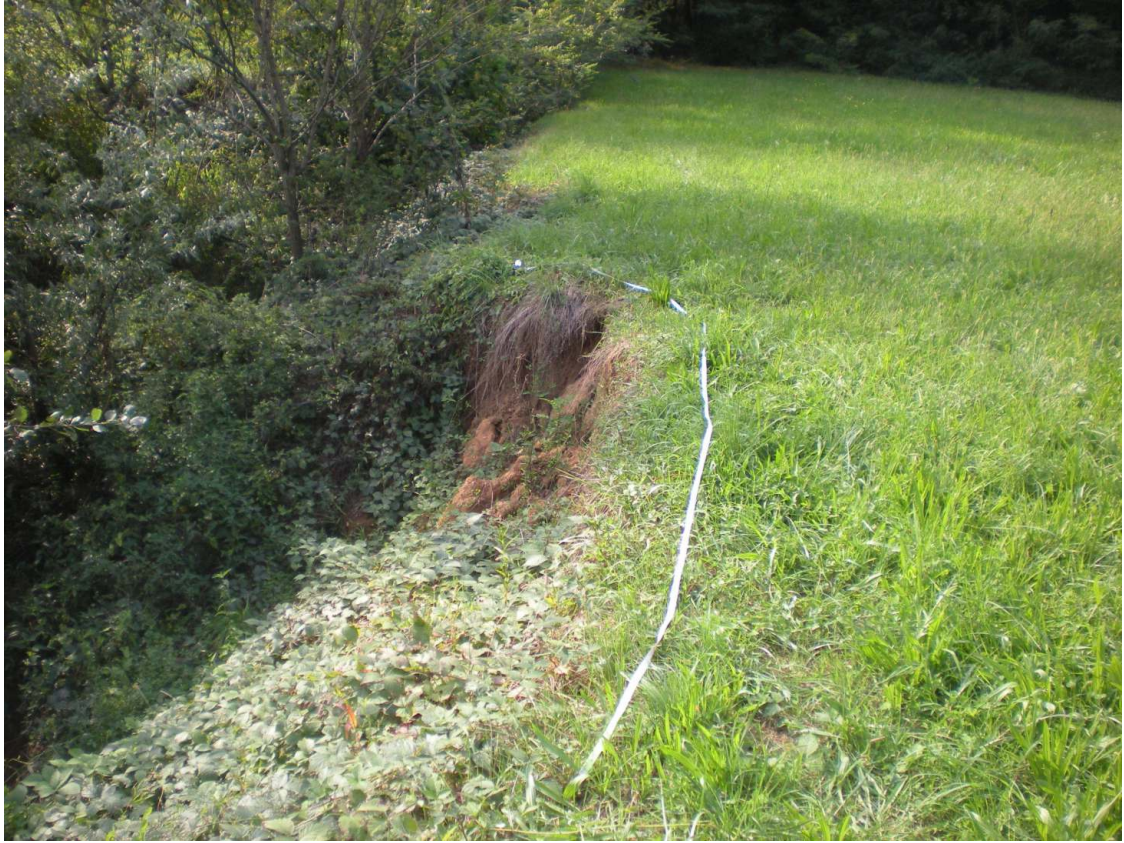
88

EROSIONE LUNGO TUTTO IL TRATTO CON FREQUENTI FRANAMENTI DEL CIGLIO ARGINALE IN SINISTRA E DESTRA IDROGRAFICA

COPERTA DA  
VEGETAZIONE

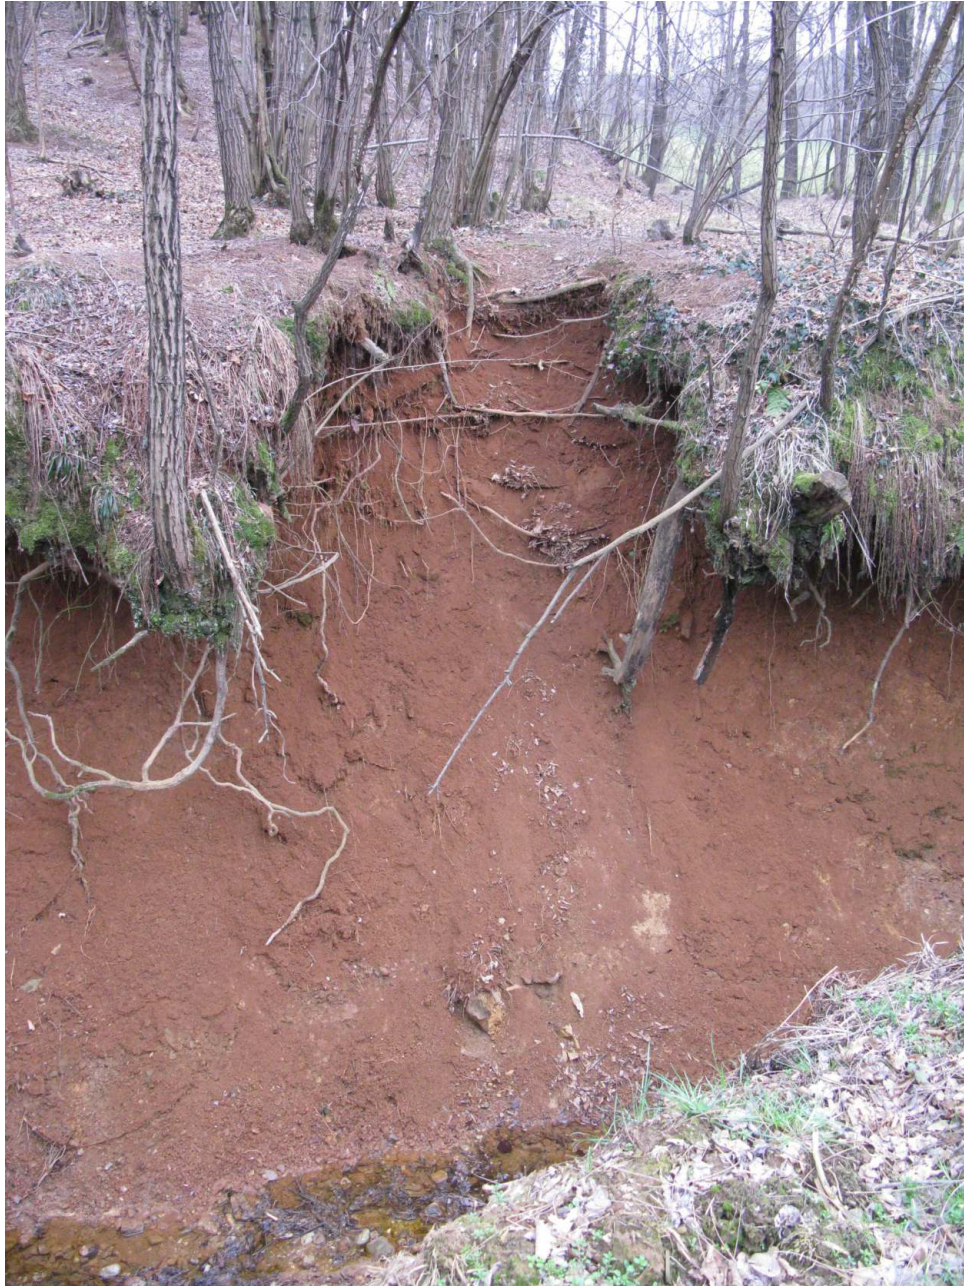
DISSESTO CONSEGUENTE A SCALZAMENTO ALLA BASE CON ARRETRAMENTO DEL CIGLIO. EROSIONE LUNGO TUTTO IL TRATTO CON FREQUENTI FRANAMENTI DEL CIGLIO ARGINALE

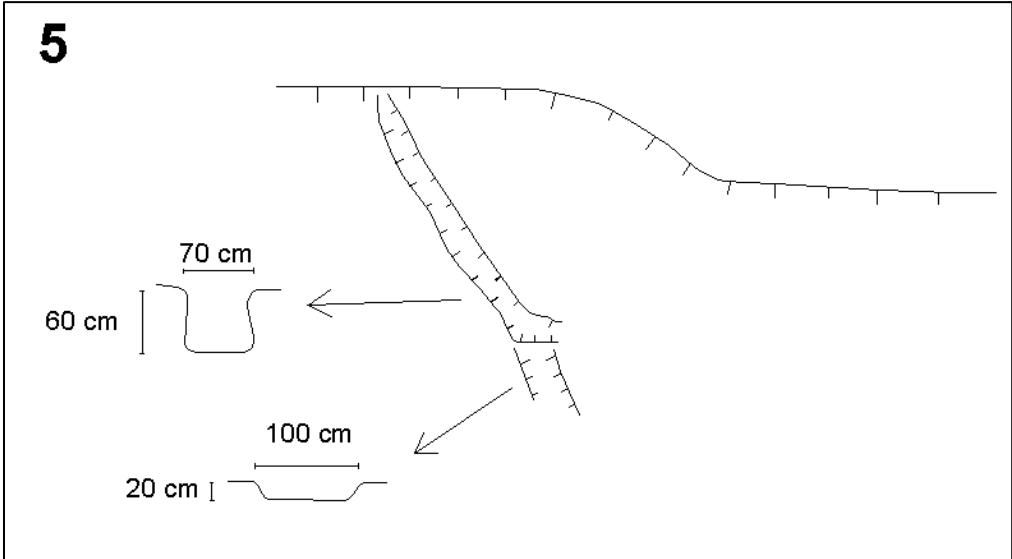
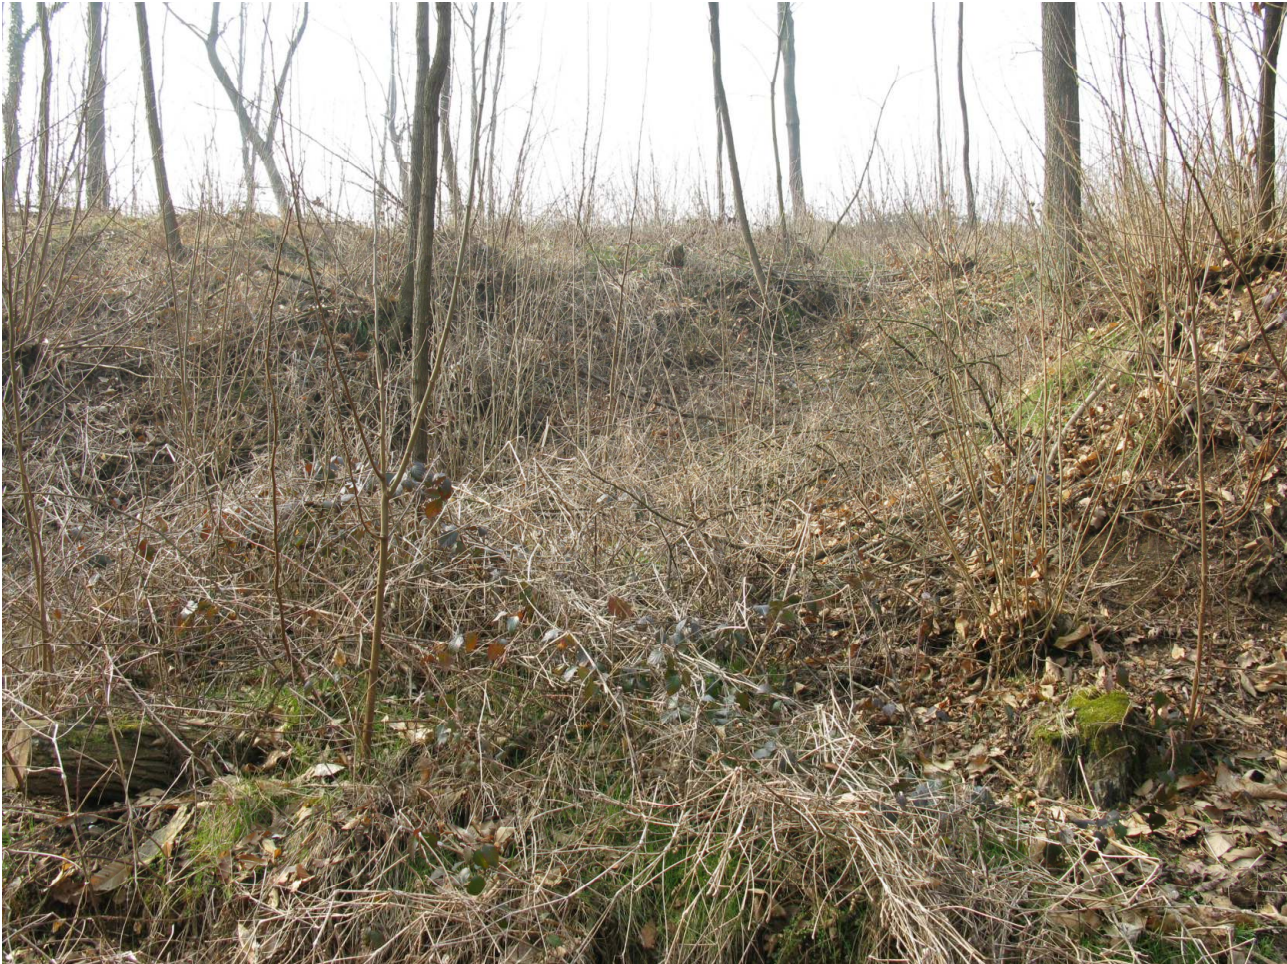
DISSESTO STABILIZZATO CHE SI RACCORDA CON DEBOLE PENDENZA ALL'ALVEO. ALLA TESTATA ACCENNO DI GULLY EROSION.
