# COMUNE DI CASATENOVO

## STUDIO GEOLOGICO DEL TERRITORIO COMUNALE DI CASATENOVO ADEGUAMENTO ALLA D.G.R. 2616/2011

DATA  
APRILE 2013

## ALLEGATO B: MONOGRAFIE DISSESTI IN ATTO

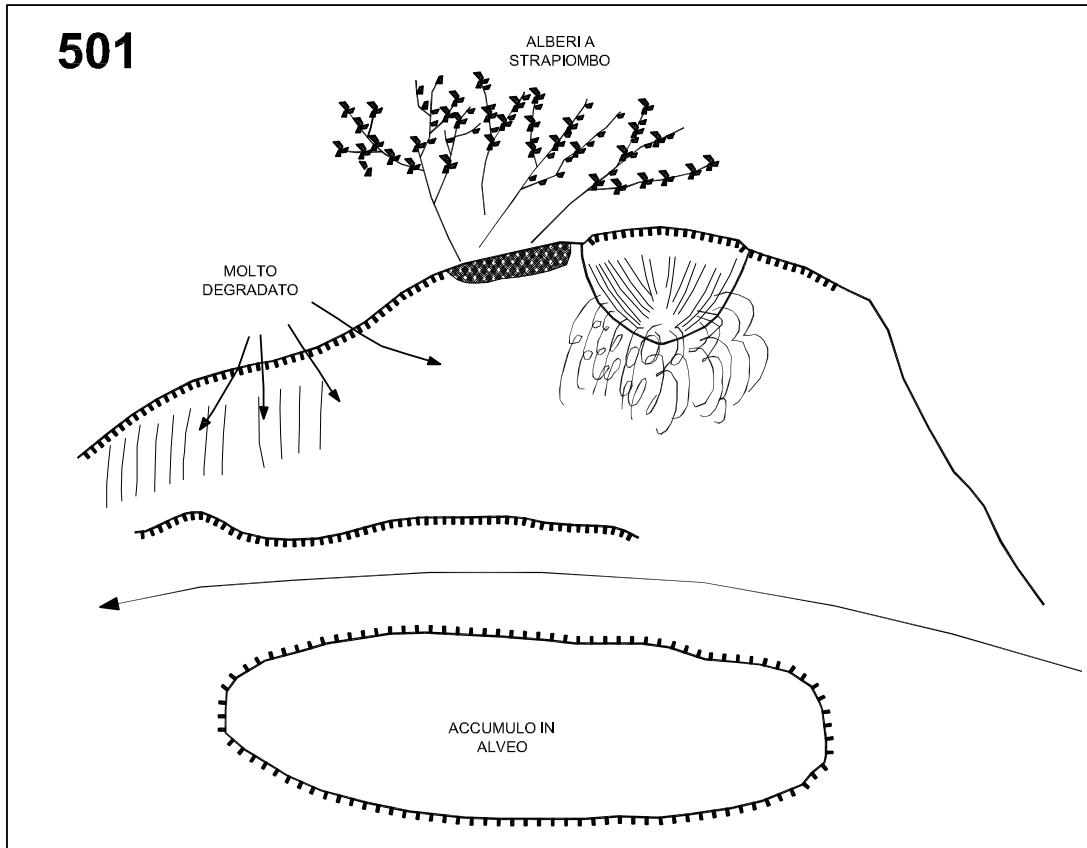
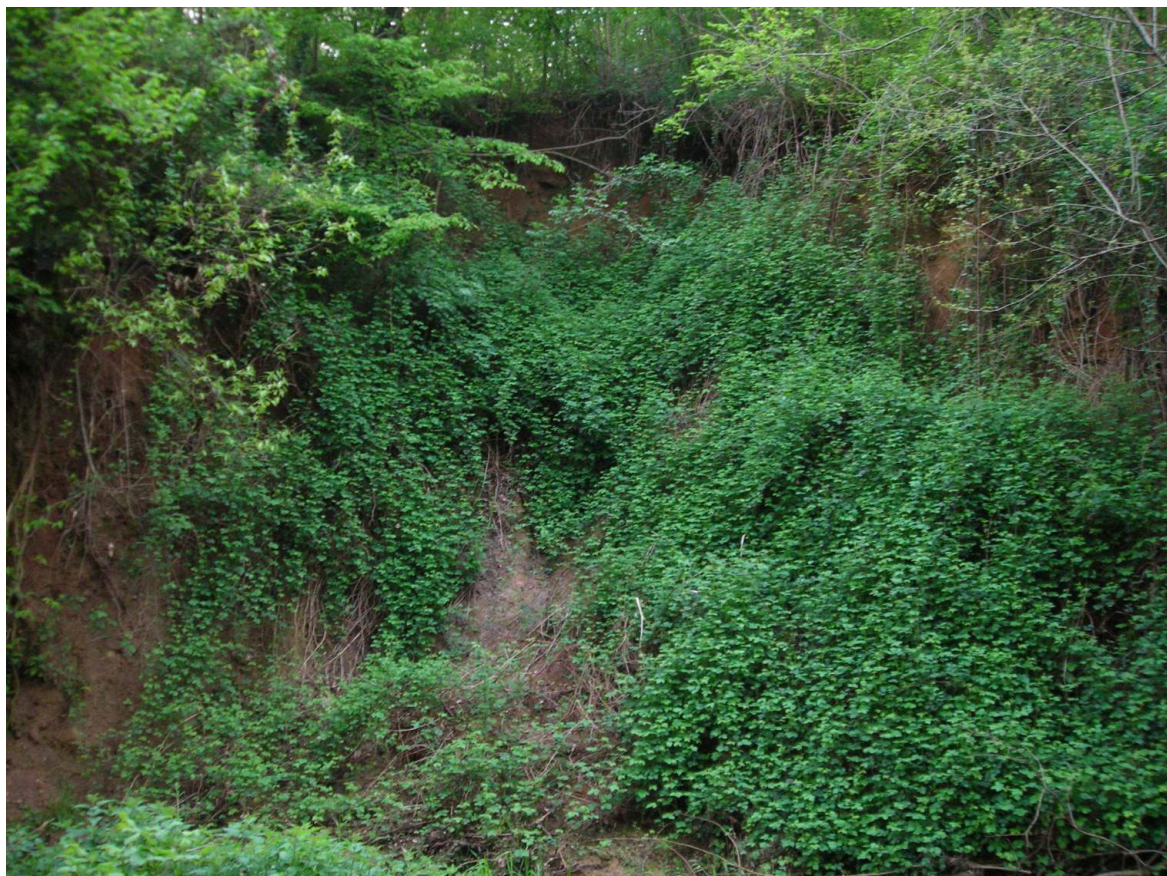
501

ZONA DI ACCUMULO IN PARTE VEGETATA. FENOMENI DI RIATTIVAZIONE RECENTI PUNTUALI E LOCALIZZATI.  
ALVEO IN EROSIONE E FENOMENI DI SCALZAMENTO ALLA BASE DEL VERSANTE NEL TRATTO A MONTE DEL CORSO D'ACQUA

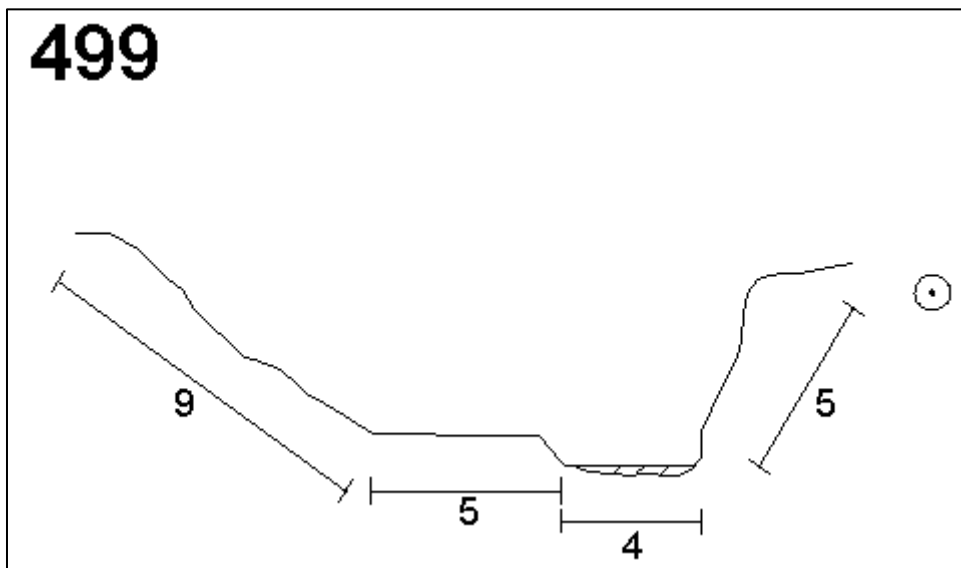
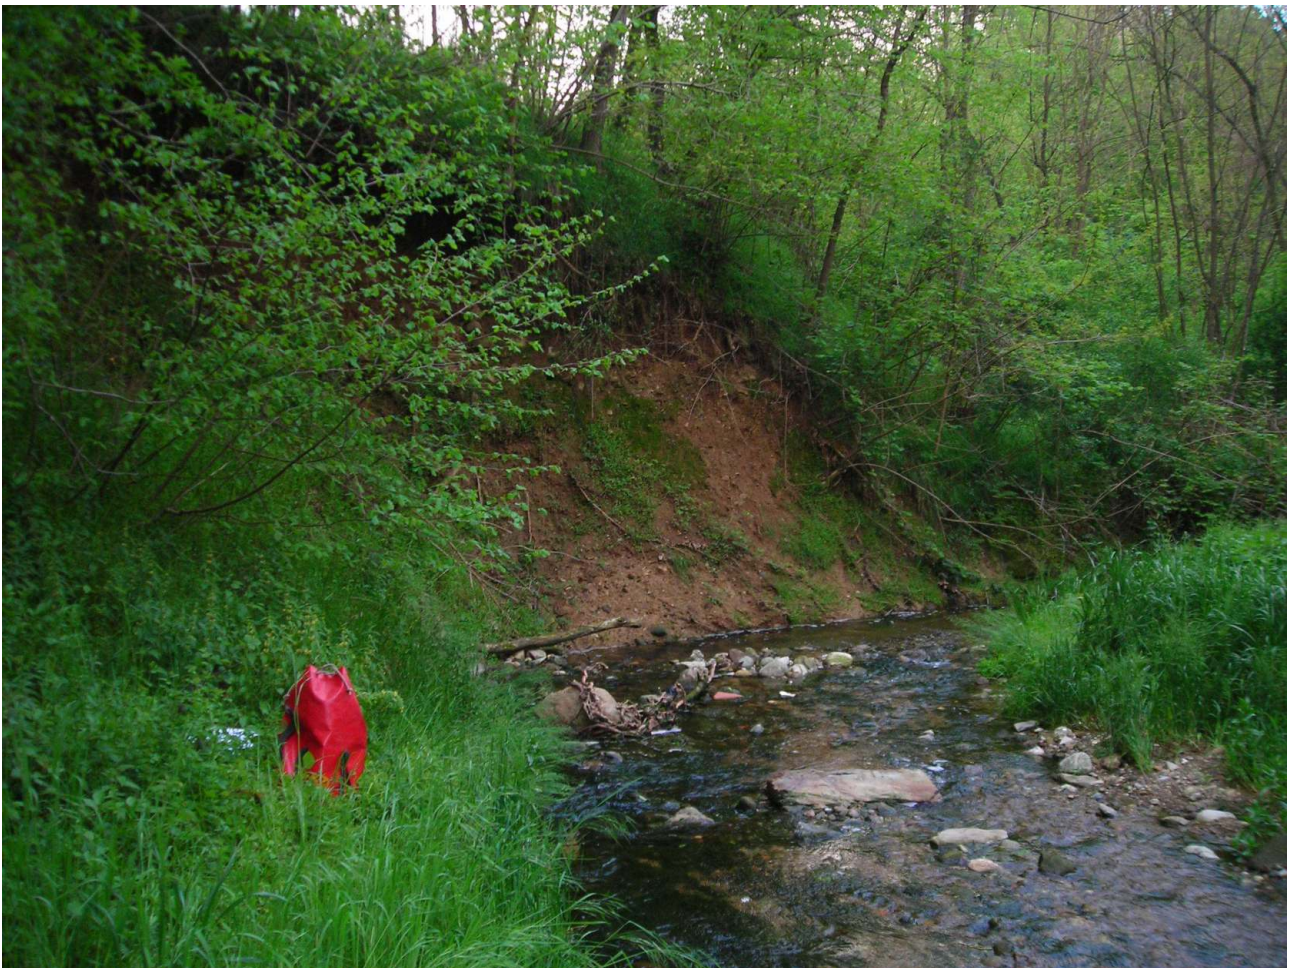
499

SPONDA IN DESTRA IDROGRAFICA IN EROSIONE PER UN TRATTO DI 10 m CIRCA. BARRA DI MEANDRO VEGETATA

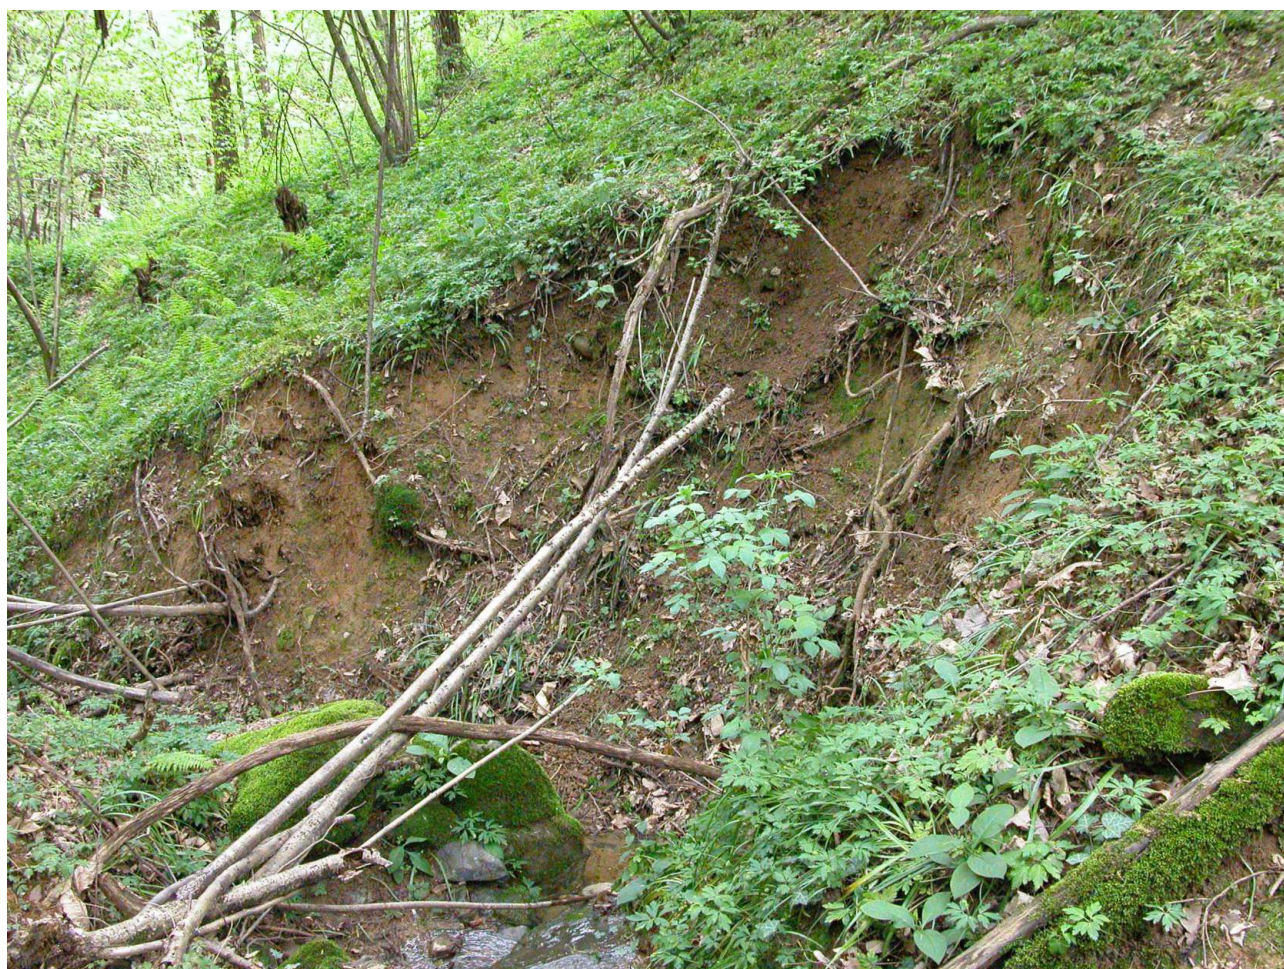
VERSANTE RETROSTANTE CARATTERIZZATO DA ANDAMENTO CAPRICCIOSO CON PRESENZA DI ALBERI CADUTI

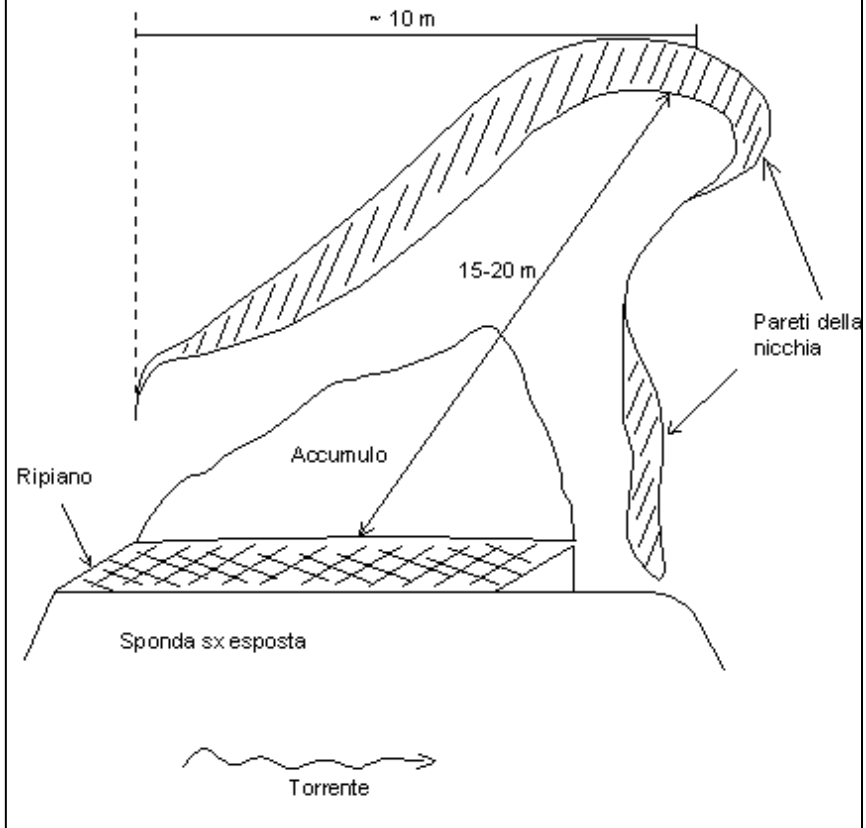
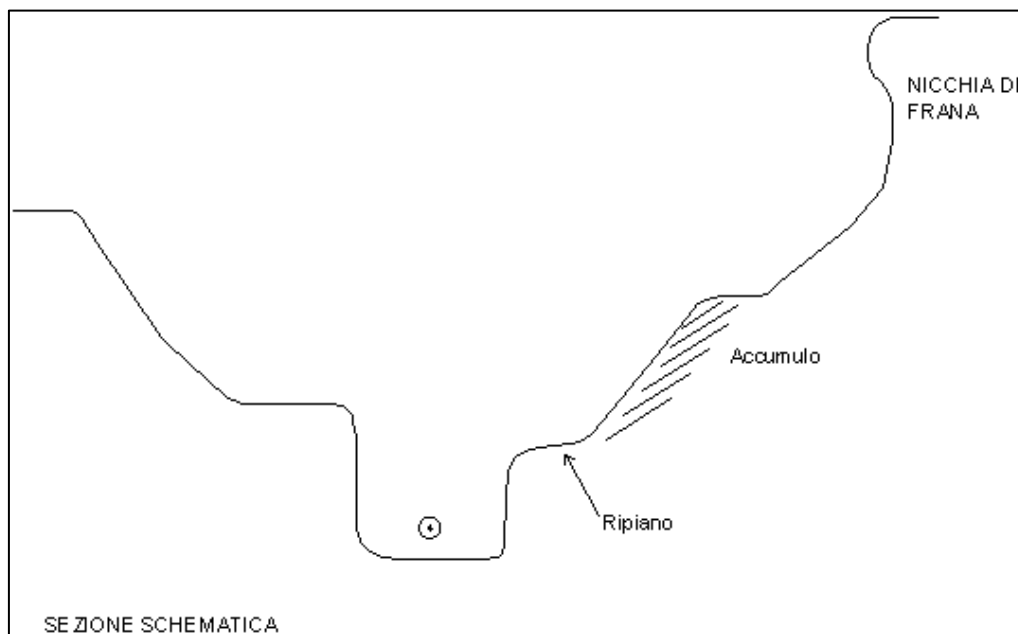
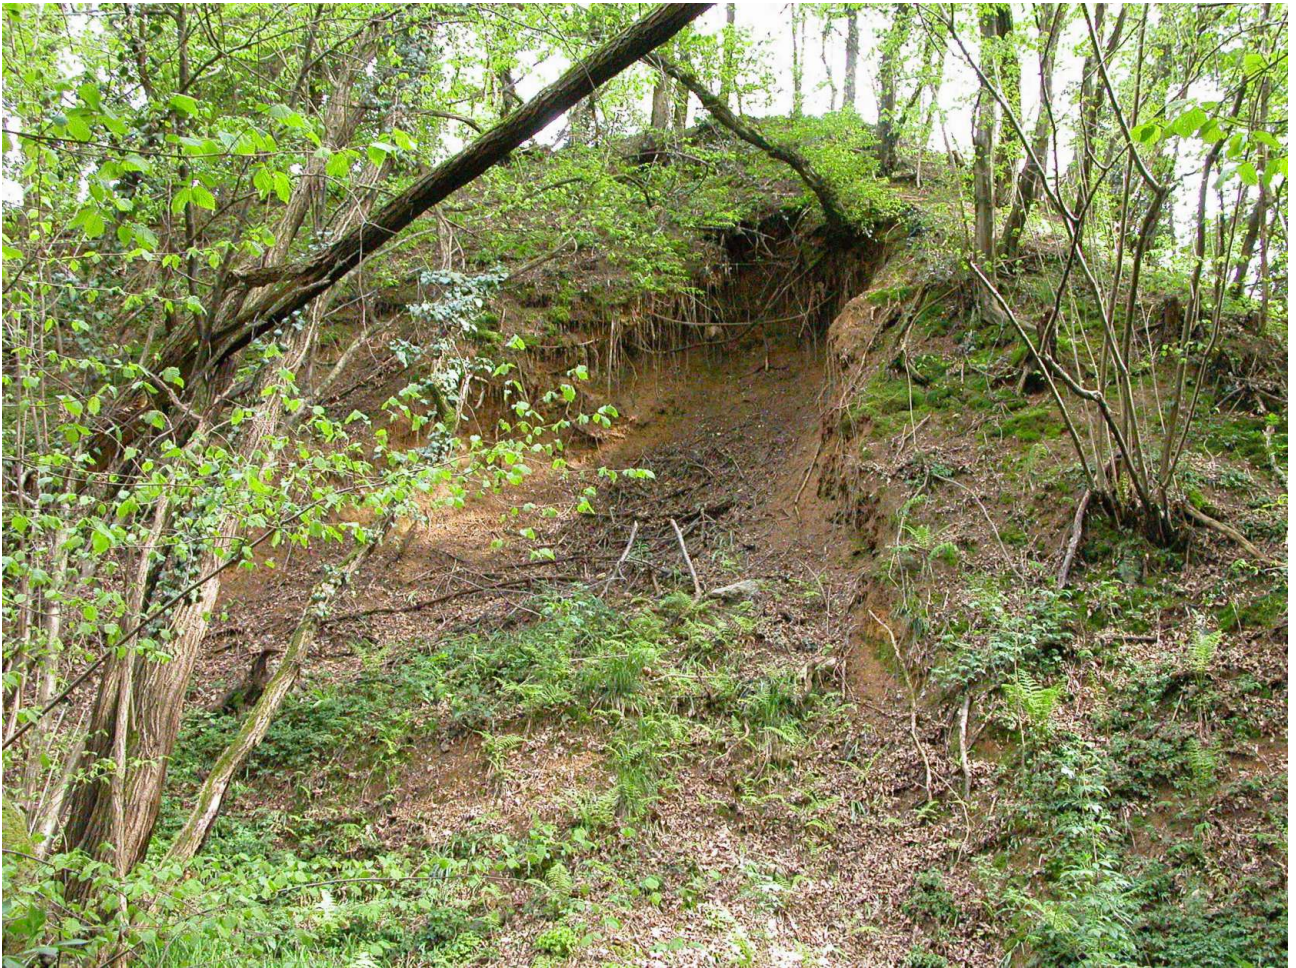
430

NICCHIA DI FRANA/CORONAMENTO IDENTIFICATA DA PARETI SUBVERTICALI DI ALTEZZA  $\geq 1$  m. ZONA DI ACCUMULO IN POSIZIONE MEDIANA RISPETTO AL DISSESTO

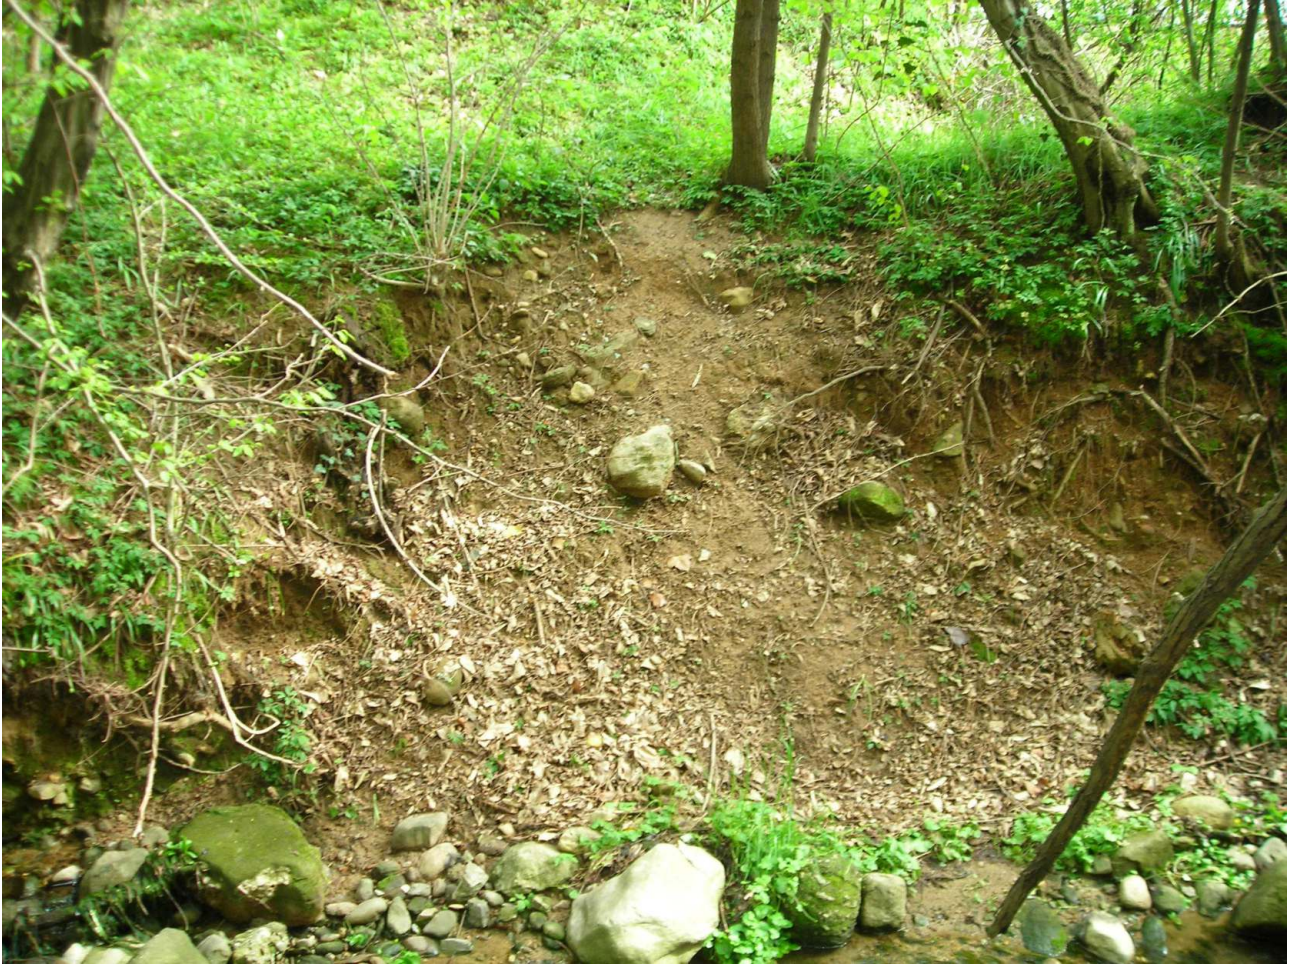
SPONDA IDROGRAFICA SINISTRA IN EROSIONE PER UN LUNGO TRATTO

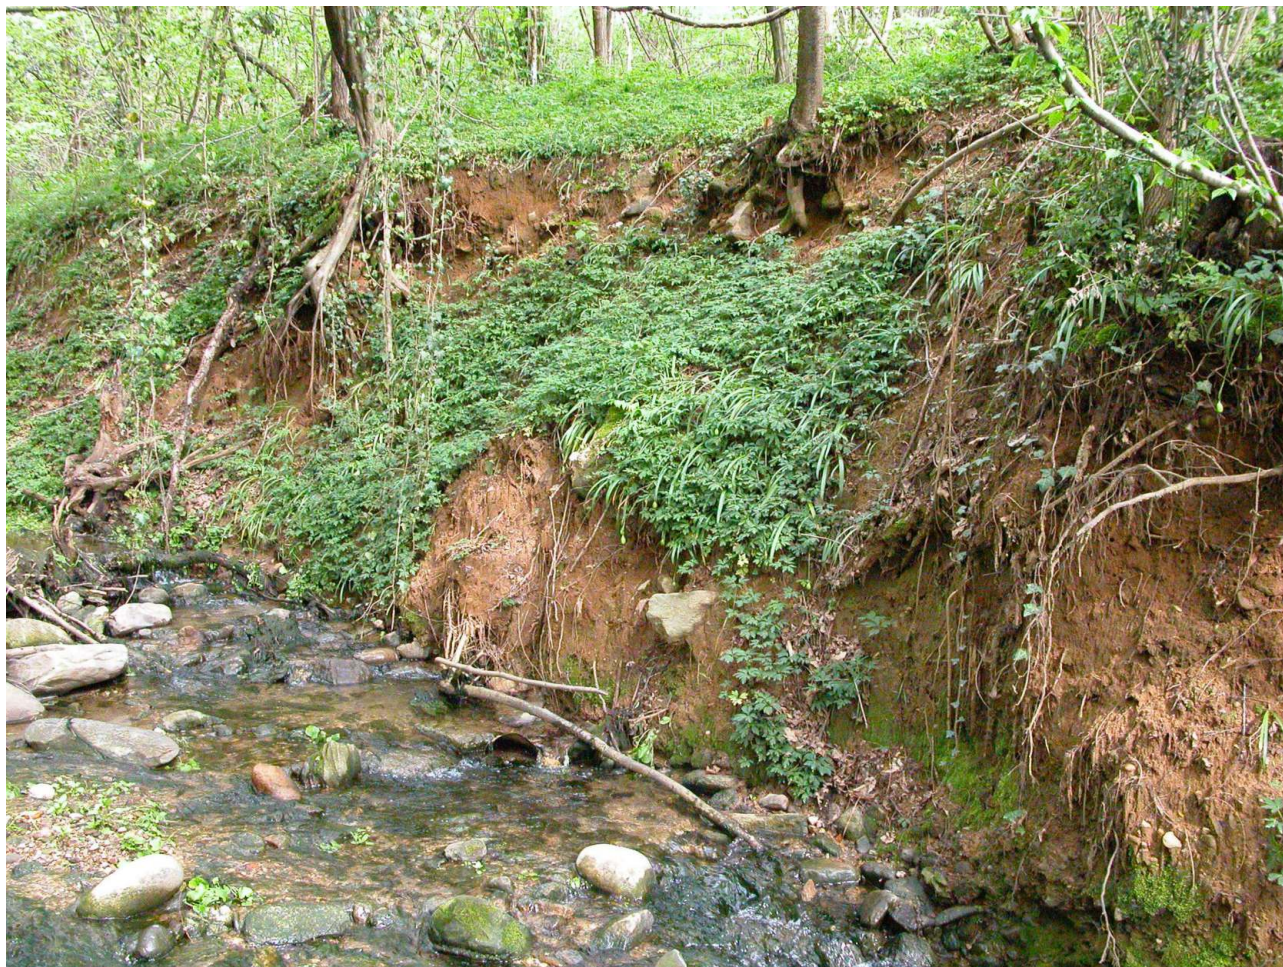
SPONDA IDROGRAFICA DESTRA IN EROSIONE, CON SCALZAMENTO ALLA BASE PER UN BREVE TRATTO

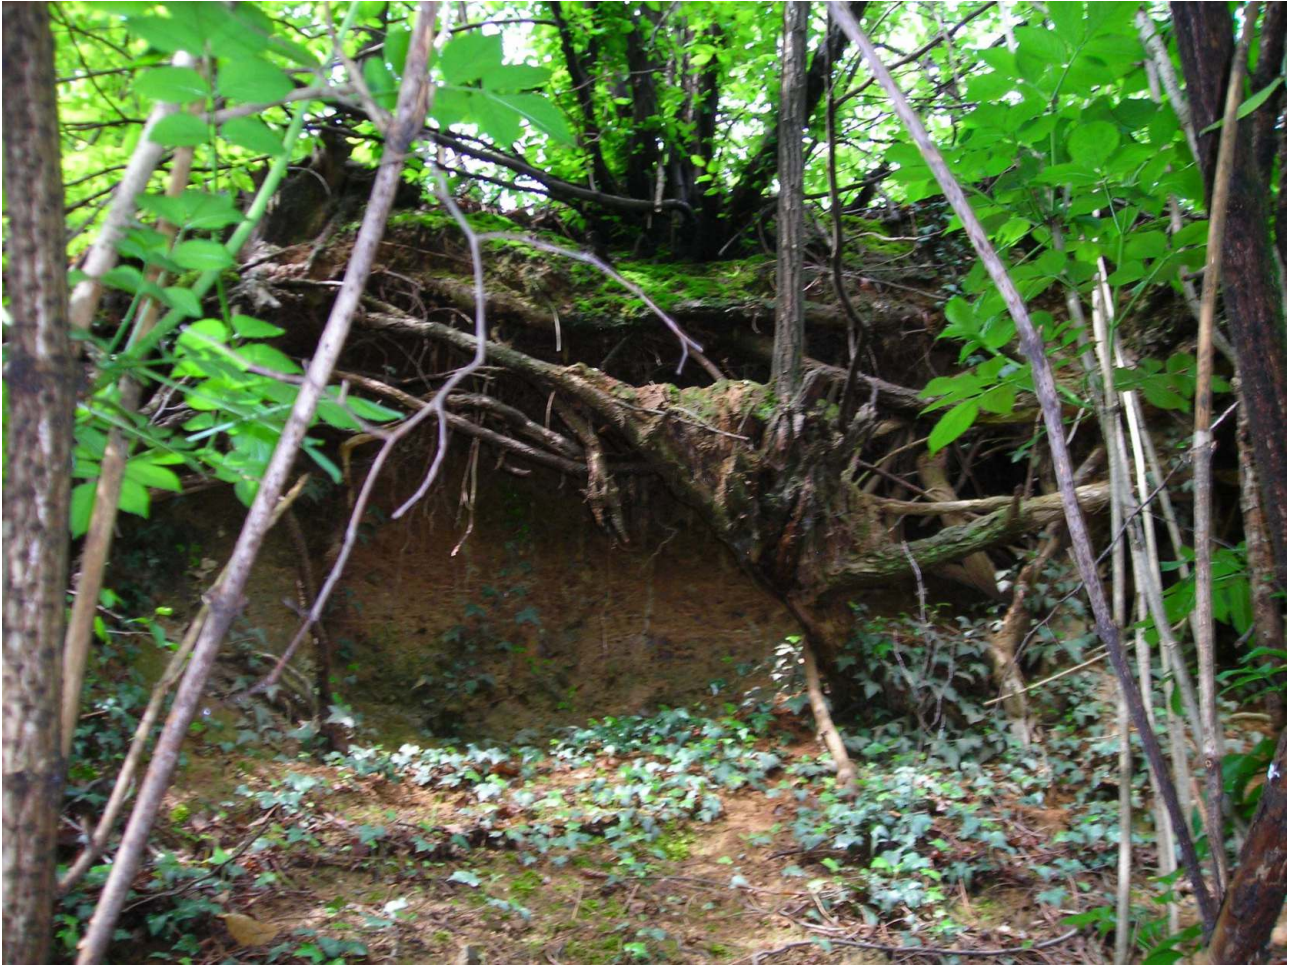
IL FENOMENO DI SCAVERNAMENTO HA PROVOCATO L'ESPOSIZIONE DEGLI APPARATI RADICALI DELLA VEGETAZIONE. LO SMOTTAMENTO CONSEGUE ALL'EFFETTO DI IMBIBIZIONE AD OPERA DELLE PRECIPITAZIONI AVVENUTE NEI GIORNI PRECEDENTI
