COMUNE di CASATENOVO

P.E.B.A. - L. 41/1986, art. 32, c. 21
Piano Eliminazione Barriere Architettoniche
P.I.S.U. - L. 104/1992, art. 24, c. 9
Piano Integrato degli Spazi Urbani

Quadro conoscitivo

- **Allegato 1**
Schede rilevazione - Gruppo A.
(Febbraio 2020)
-

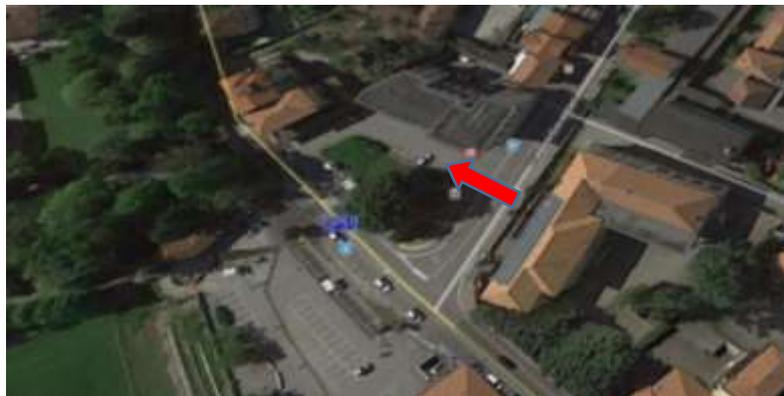
Foto 1 - Vista aerea Municipio e parcheggio (freccia accesso a parcheggio)

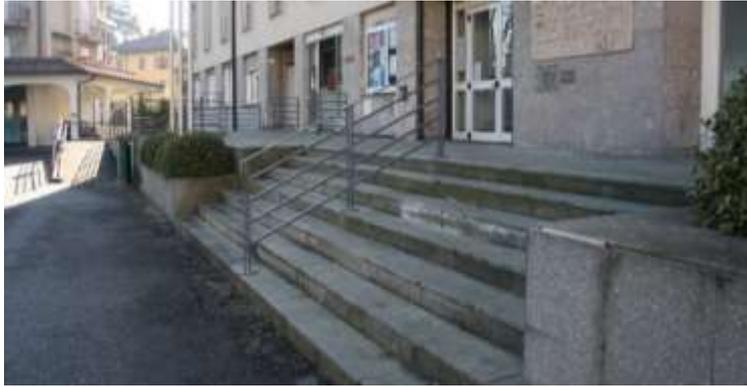
Foto 3 - Scala e rampa d'accesso per il pubblico

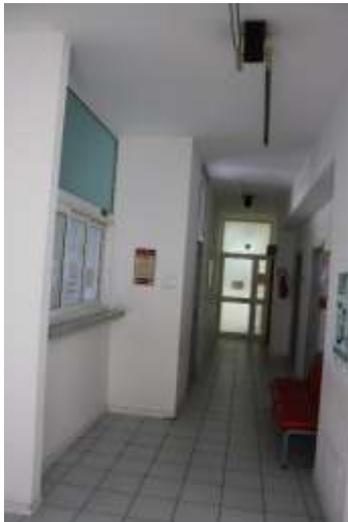
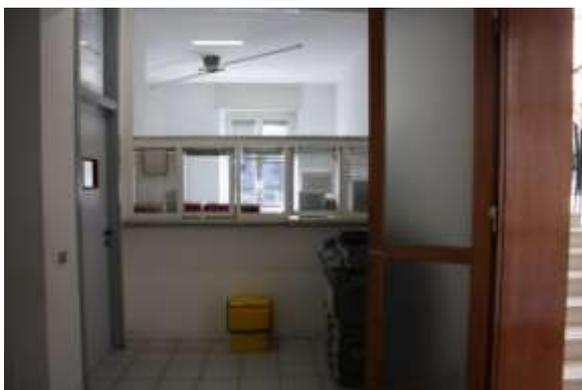
Foto 5 e 6 - Sportelli front office

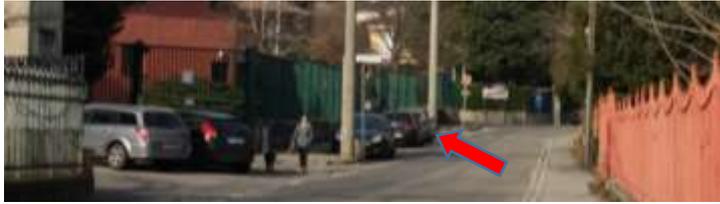
Foto 2 - Parcheggio caserma Carabinieri e ingresso (freccia rossa)

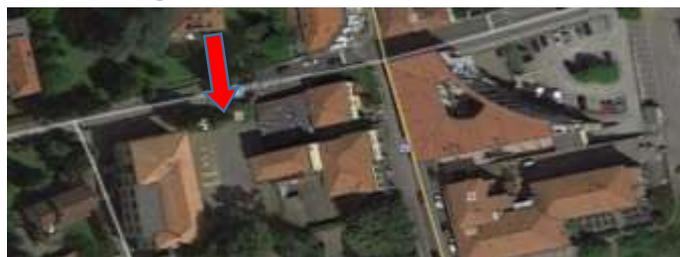
Foto 1 - Vista aerea parcheggio (freccia accesso a parcheggio)

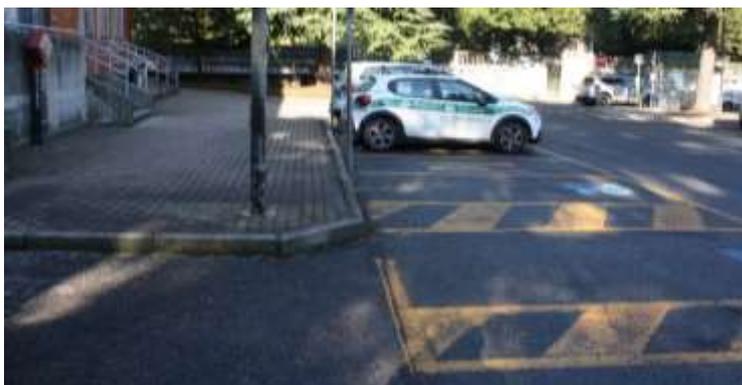
Foto 2 - Stalli dedicati a veicoli di utenti disabili

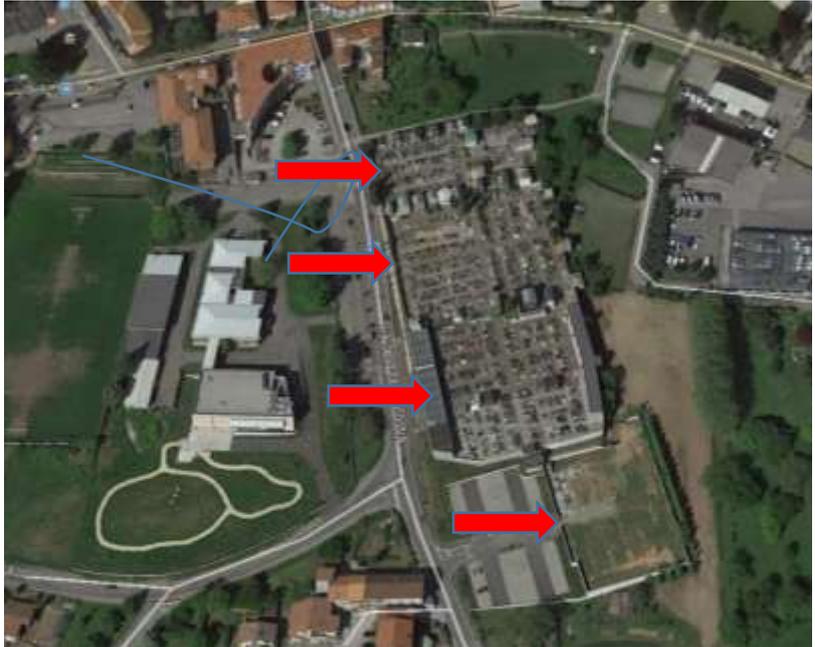
Foto 1 - Vista aerea Cimitero capoluogo (ingressi indicati con la freccia)

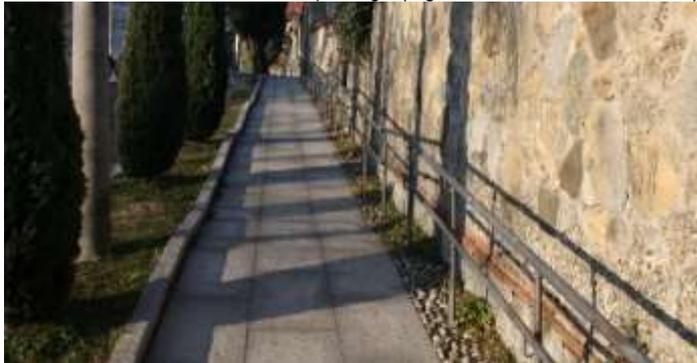
Foto 2 - Vista esterna Cimitero - pedonale lato nord via Misericordia

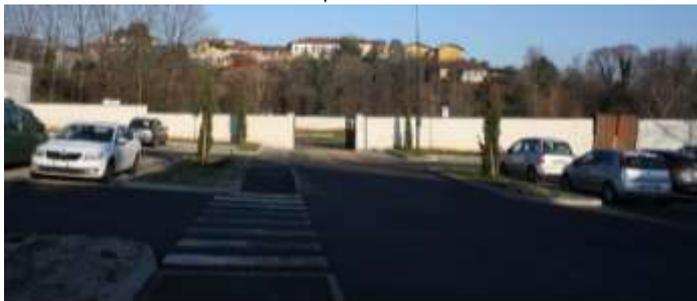
Foto 3 - Vista esterna ampliamento Cimitero - pedonale di ingresso

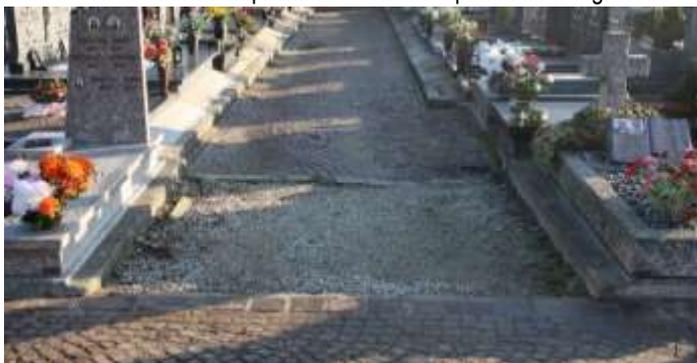
Foto 4 - 5 - Vista interna Cimitero - pavimentazione sconnessa e di ghiaietto
pendenza trasversale > 1%

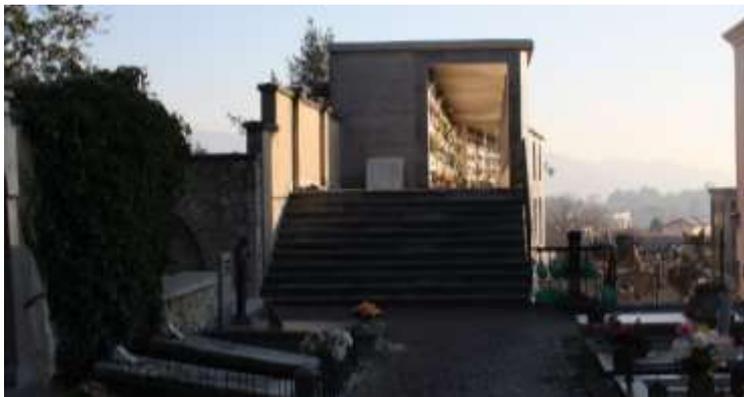
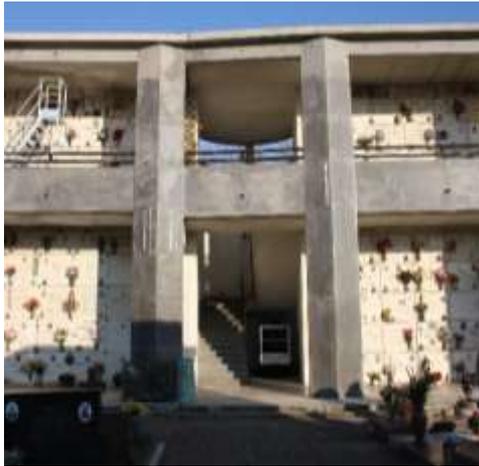
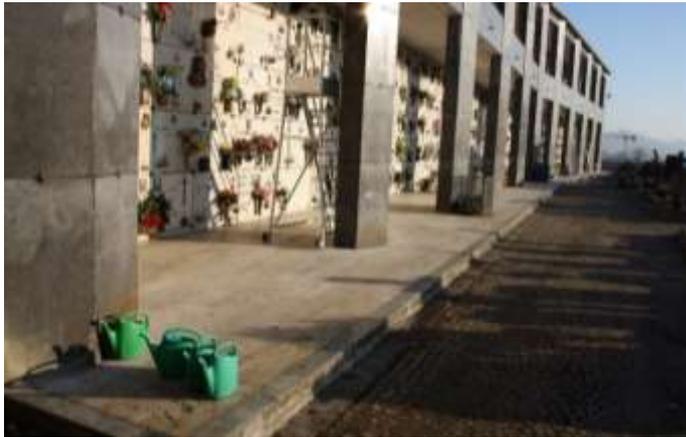
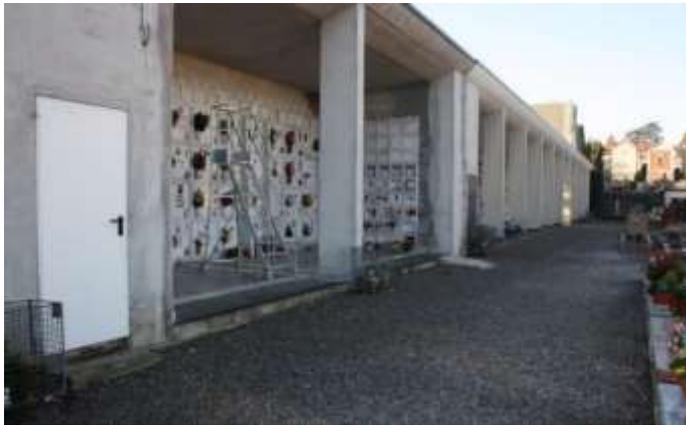
Foto 8 - 9 - 10 - 11 - Vista interna Cimitero - accesso a colombari

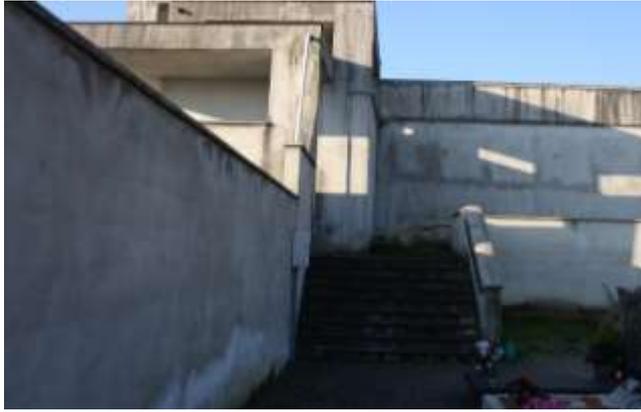
Foto 12 - 13 - Superamento dislivello tra nuovo recinto cimiteriale e cimitero esistente

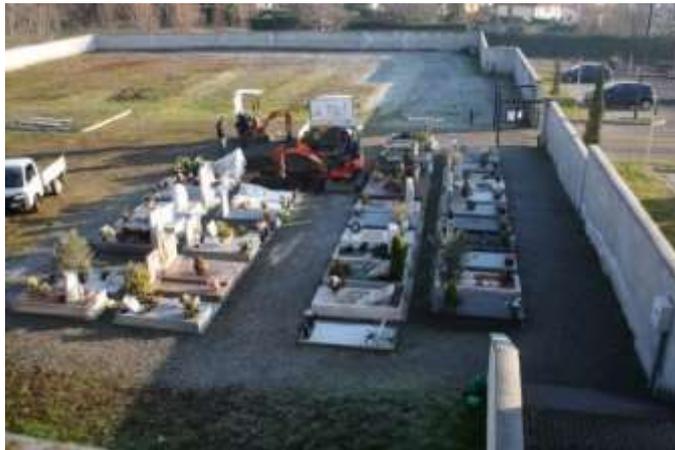
Foto 14 - Vista interna ampliamento recinto cimiteriale

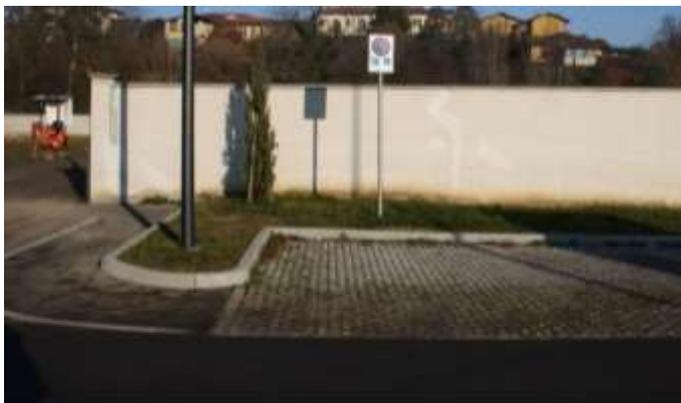
Foto 15 - 16 - Vista esterna Cimitero - pavimentazione stalli

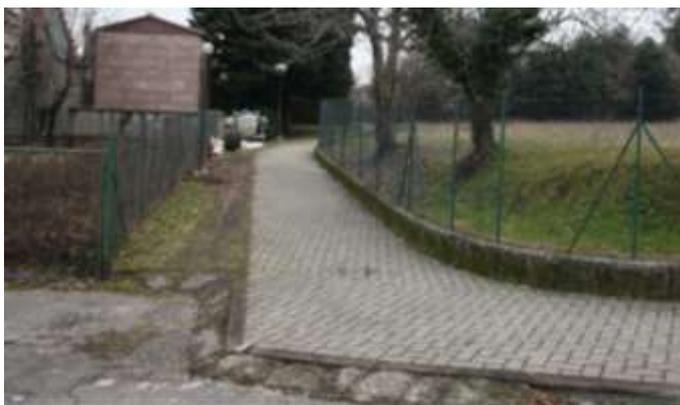
Foto 17 - Vista esterna lato nord Cimitero -
Collegamento pedonale a via Misericordia - Sirtori

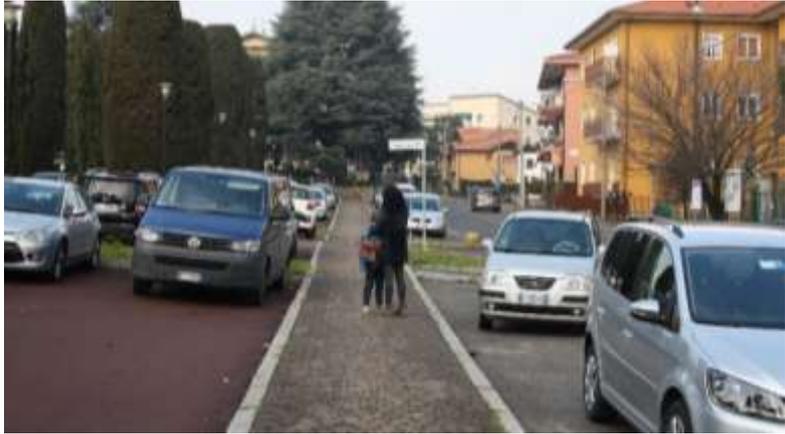
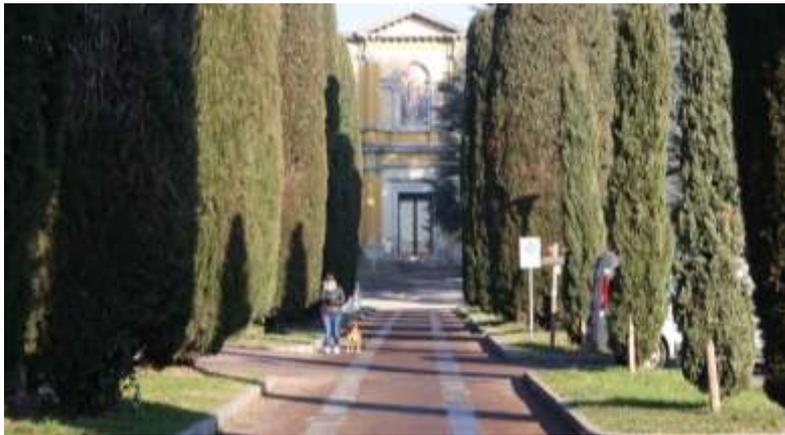
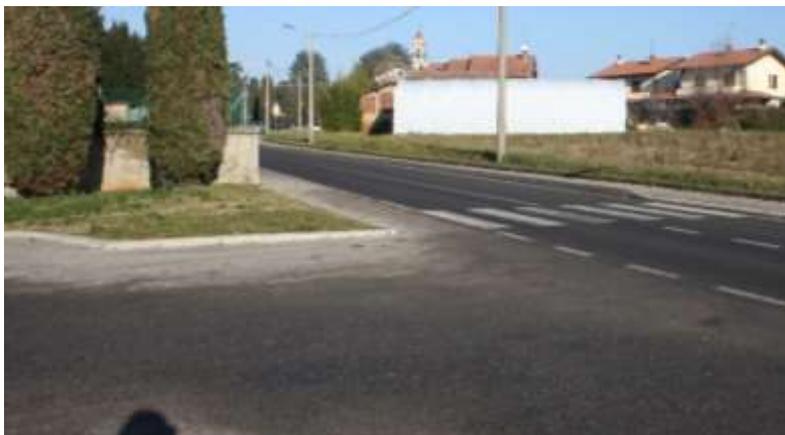
Foto 2 - 3 - 4 - Vista esterna - percorsi di accesso - itinerario 1, Via Foscolo

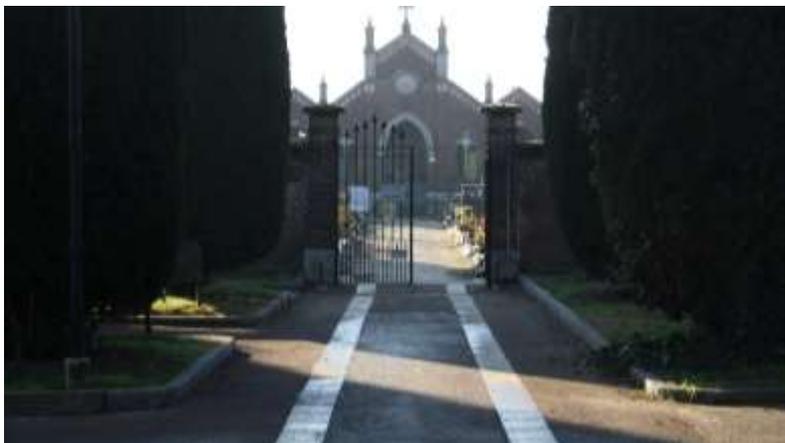
Foto 5 - Vista esterna - accesso nord dal viale

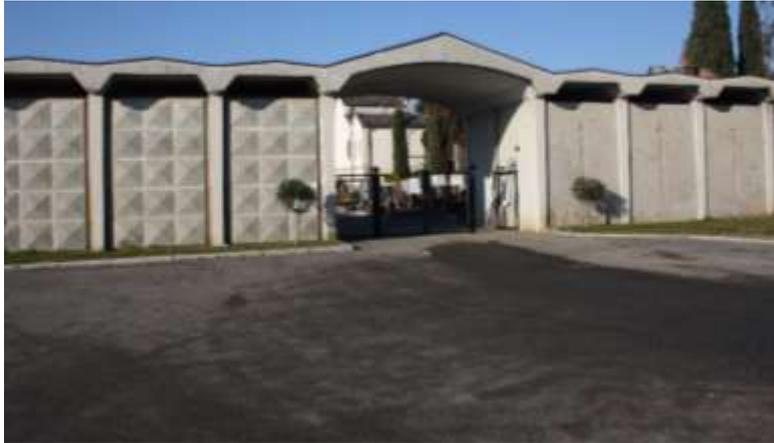
Foto 6 - Vista esterna - accesso est dal via Foscolo

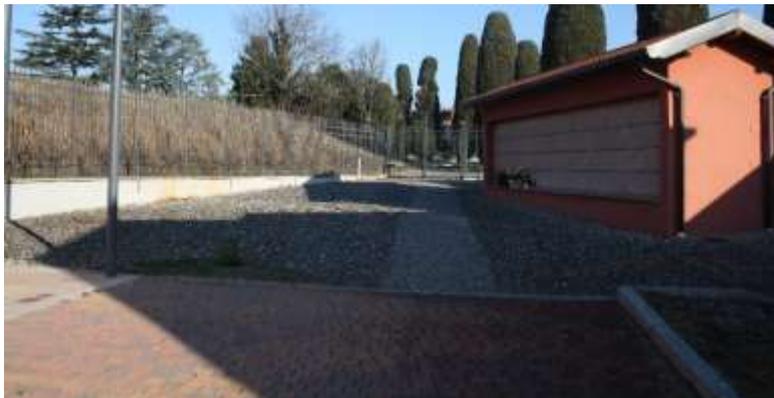
Foto 7 - Vista esterna - viale cimitero e nuovo ingresso lato nord/ovest

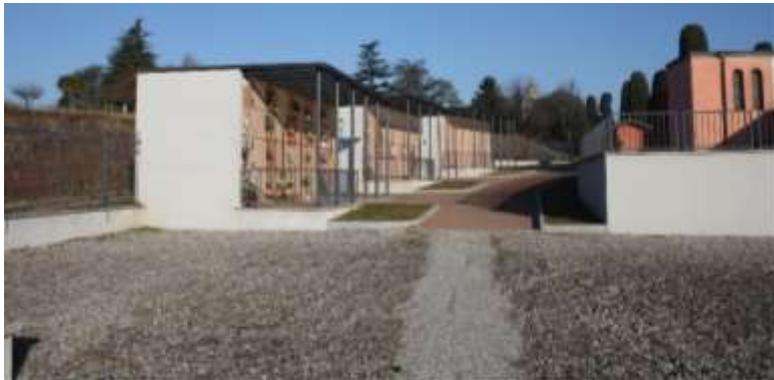
Foto 8 - Vista esterna - ampliamento cimitero

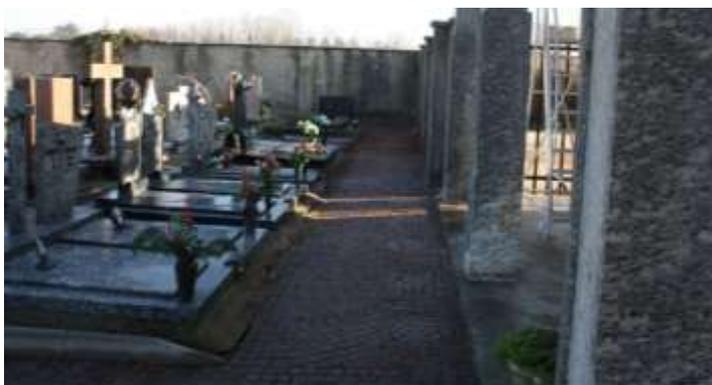
Foto 3 - 4 - 5 - Vista interna Cimitero - Pavimentazione di ghiaietto

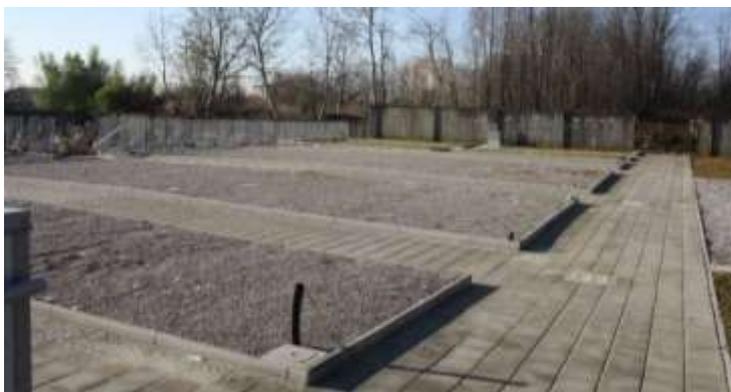
- Vialetti: tratte non pavimentate superficie con ghiaietto e tratte pavimentate con masselli prefabbricati bisellati a fuga aperta.
- Mancano servizi igienici per il pubblico.

Foto 7 - Vista interna - ampliamento Cimitero - pavimentazione dei percorsi

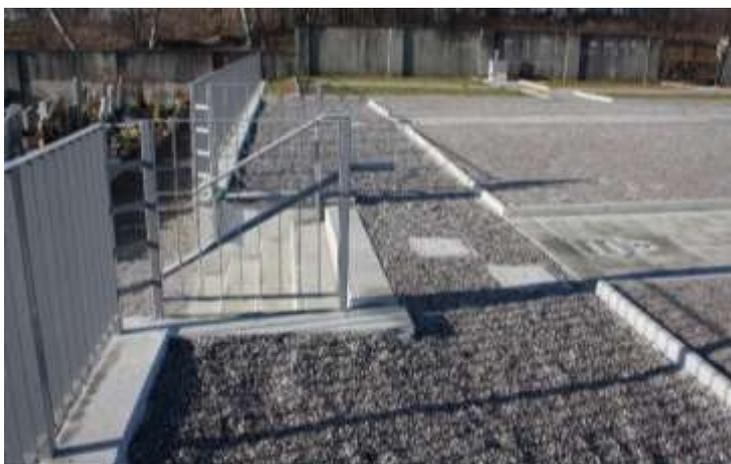
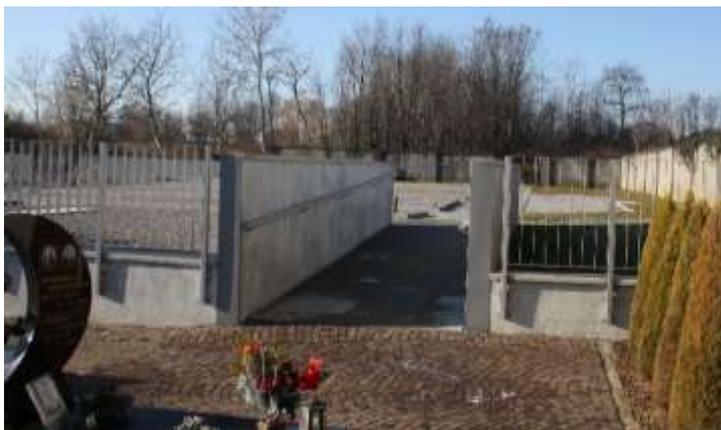
Foto 8 - 9 - Vista interna ampliamento Cimitero - accessi pedonali

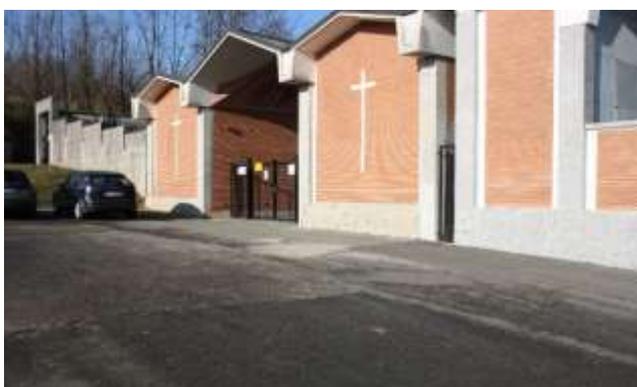
Foto 2 - Vista esterna - parcheggio e ingresso principale

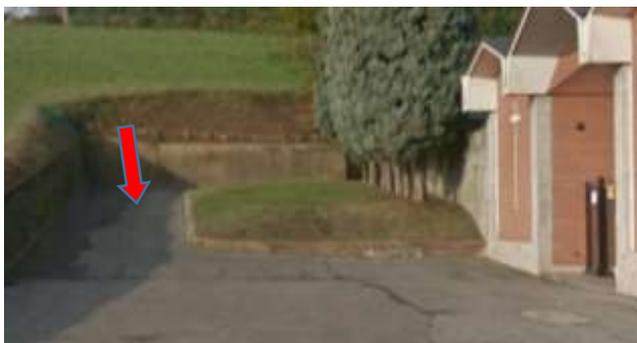
Foto 3 - Vista esterna - parcheggio e rampa di collegamento al secondo ingresso

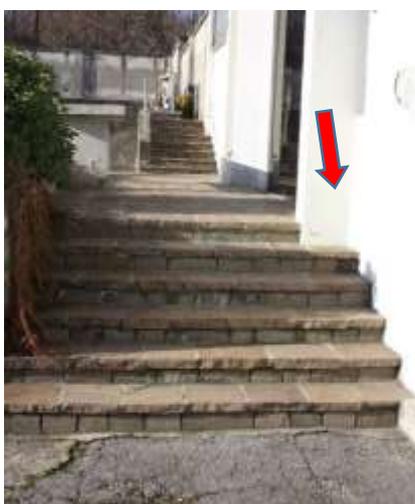
Foto 9 - 10 - Vista interna Cimitero - scale di collegamento senza corrimano

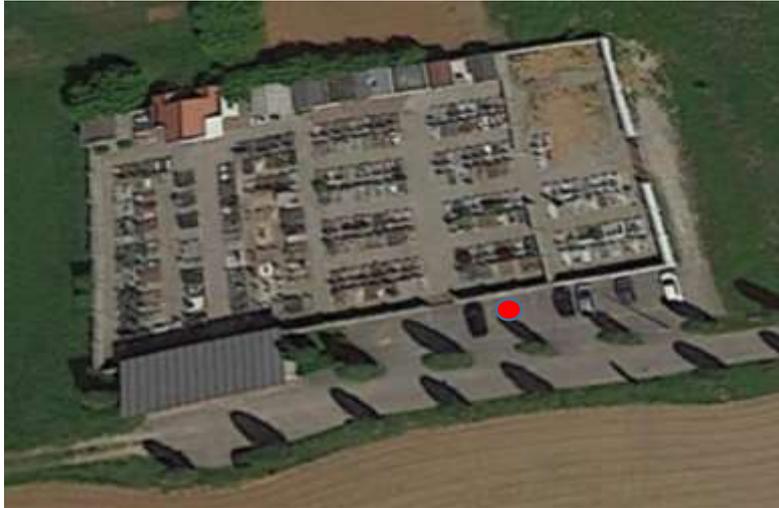
- i. Parcheggio: manca segnaletica orizzontale; manca segnaletica orizzontale/verticale stallo di sosta per veicoli a servizio di persone con disabilità (Foto 1.1).
- ii. Ingresso pedonale: gradino > 2,5 cm raccordato (Foto 3).
- iii. Attraversamenti pedonali via De Gasperi: manca illuminazione dedicata.

Foto 1.1 - Vista aerea Cimitero e parcheggio

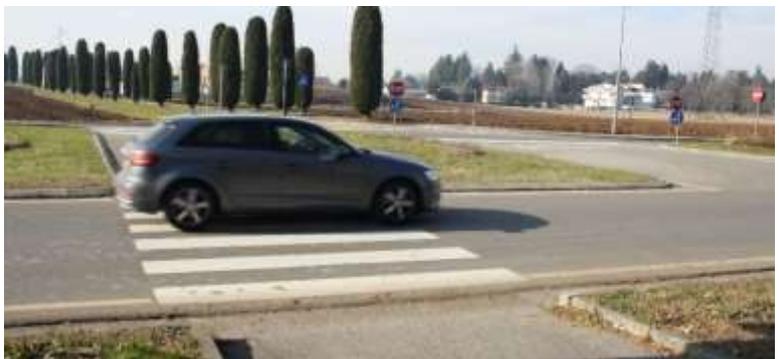
Gli attraversamenti pedonali di collegamento al viale non sono attrezzati con impianto di illuminazione dedicata (Foto 2).

Foto 2 - Vista accesso viale Cimitero

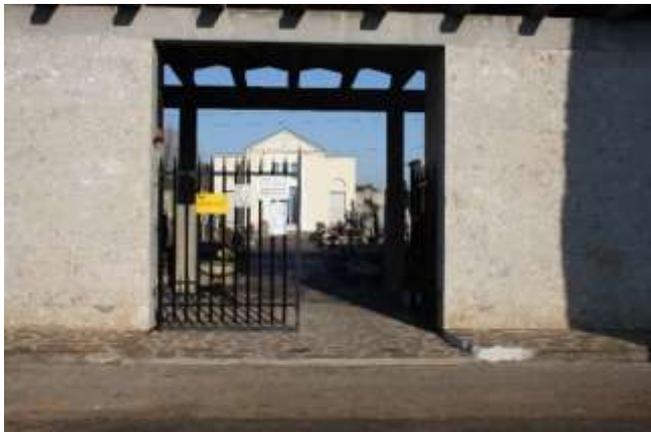
Foto 3 - Vista esterna - ingresso dal viale

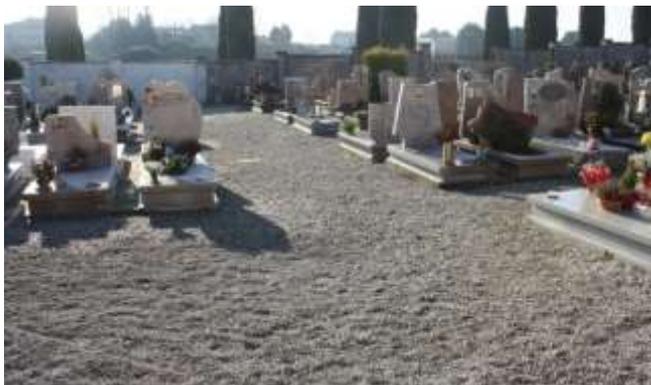
- i. Vialetti: pavimentazione di ghiaietto; pavimentazione di cubetti con dissesti puntuali (Foto 4).
- ii. Bagno a servizio del pubblico non segnalato.
- iii. Colombari: accesso con gradino, manca scivolo (Foto 5).
- iv. Cappelle: accesso dai vialetti con gradini.
- v. Raccordo dislivello vialetti: rampa non pavimentata; scala ad una rampa (foto 6, 7)

Foto 4 - Vista interna Cimitero - pavimentazione di ghiaietto

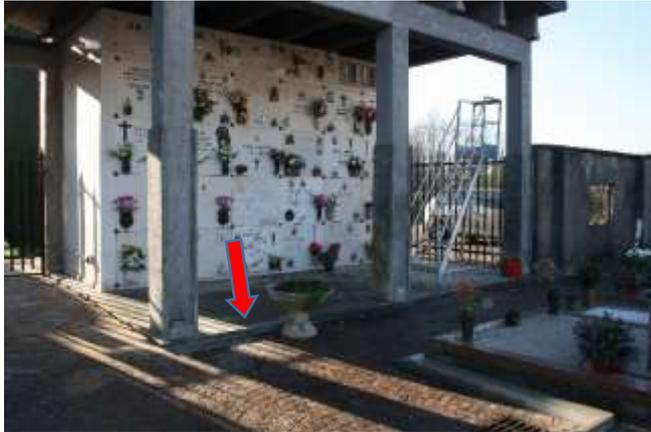
Foto 5 - Vista interna Cimitero - gradino accesso loculi

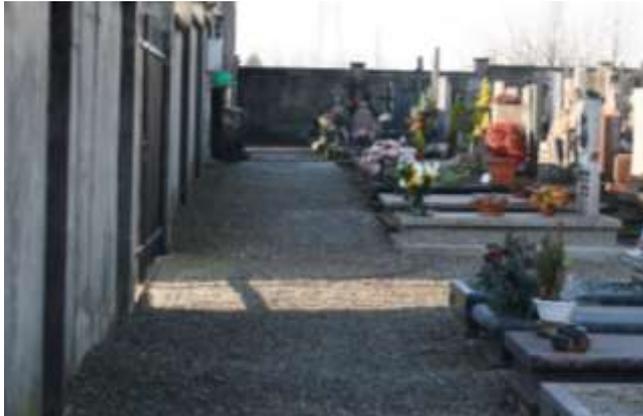
Foto 6 - Vista interna Cimitero - rampa non pavimentata

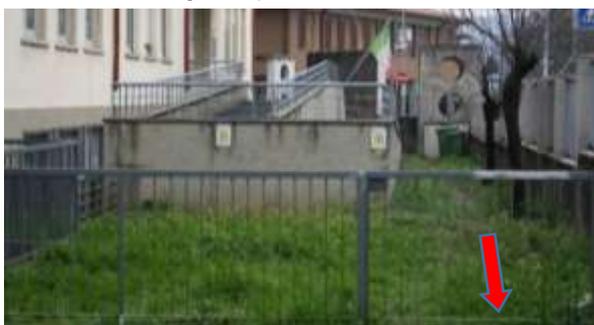
Foto 4 - Vista ingresso interno - percorso non pavimentato

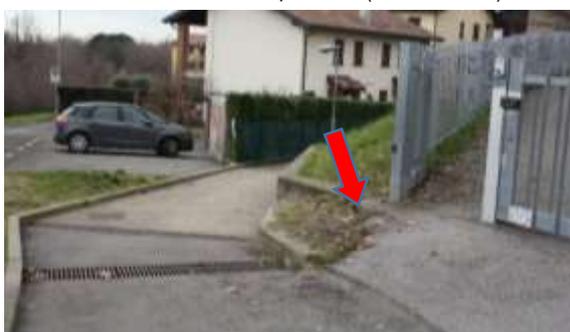
Foto 2 - Ingresso pedonale - dislivello non protetto - pendenza > 8%

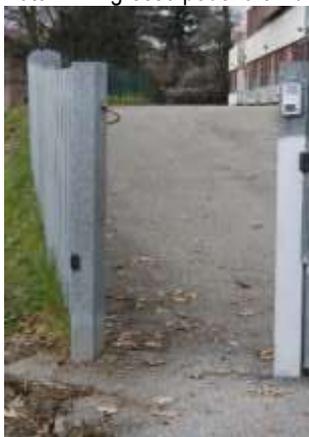
Foto 3 - Rampa pedonale - pendenza > 8%, altezza citofono > 1,40

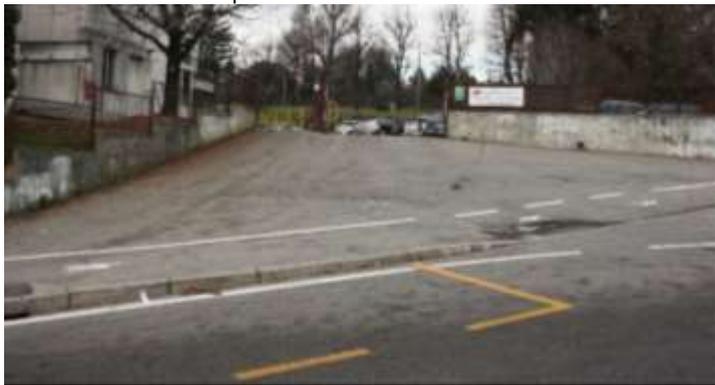
Foto 3 - Ingresso pedonale e carraio - rampa pendenza > 8%

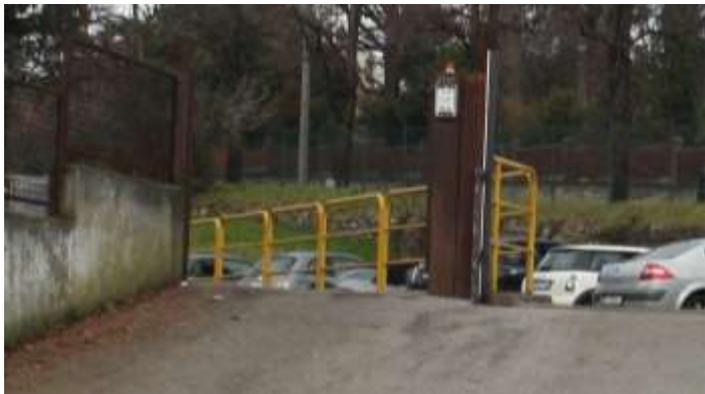
Foto 4 - Ingresso pedonale - citofono

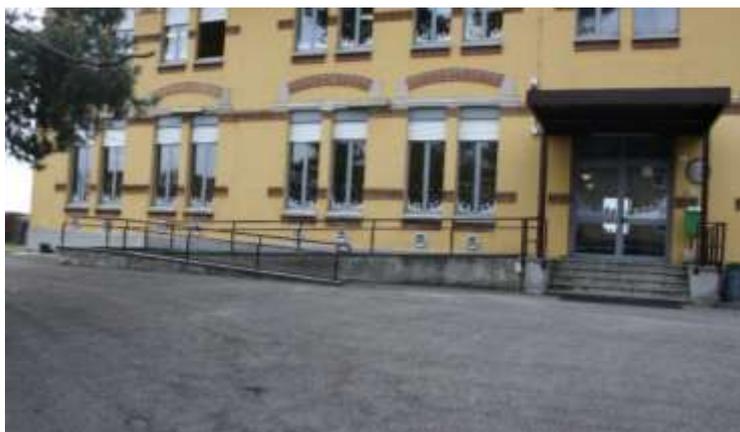
Foto 5 - Ingresso pedonale, scala e rampa

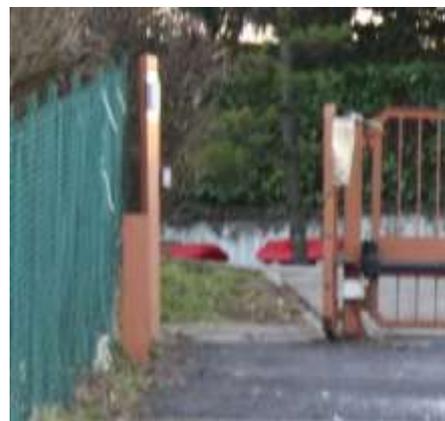
Foto 3 - pedonale - altezza citofono > 1,40

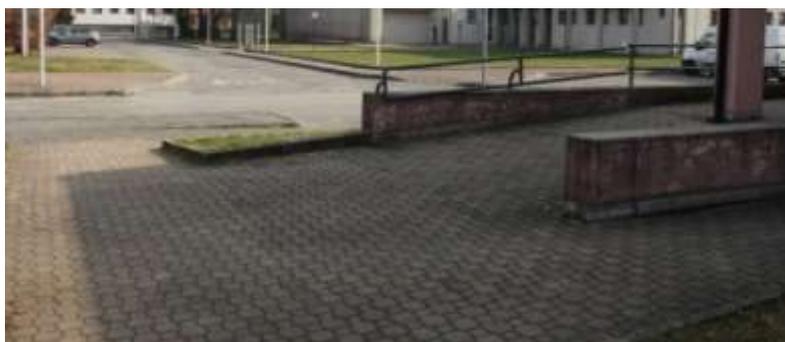
Foto 2 - Dettaglio rampa continua senza interruzione - tratto senza corrimano

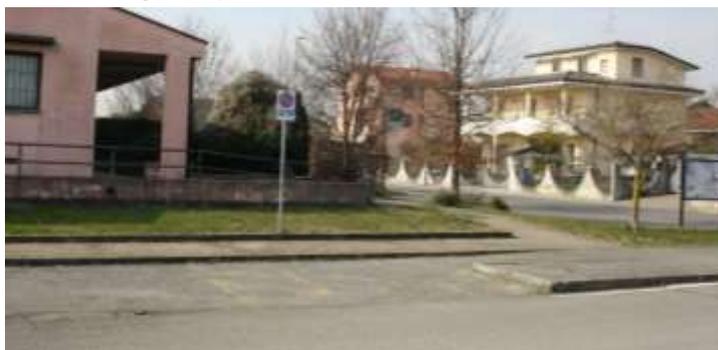
Foto 3 - Parcheggio pubblico e stalli dedicati, manca scivolo di raccordo stallo sx - lunghezza posto auto < 5,00 m.

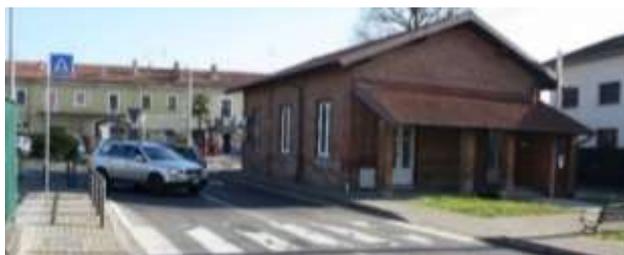
Non si evidenziano criticità.

Foto 1 - Ingresso alla struttura

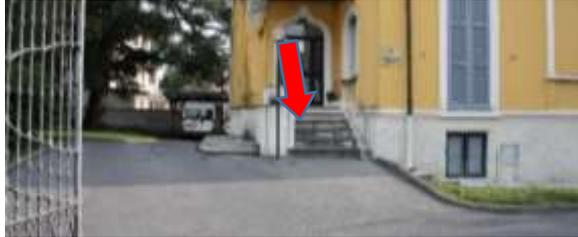
La struttura è accessibile da via Garibaldi e dal parcheggio adiacente dotato di stalli al servizio di utenti con disabilità (Foto 1).

Foto 1 - Ingresso pedonale e carroia - scala di ingresso al piano rialzato

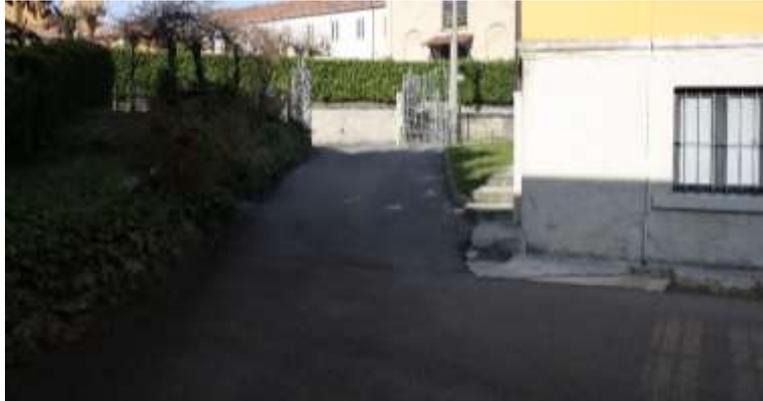
Dal cortile - pavimentato - si accede agli ingressi del piano rialzato, mediante una breve rampa di scale e del piano seminterrato mediante una rampa con pendenza > 8% (Foto 2).

Foto 2 - Rampa di collegamento all'ingresso pedonale del piano seminterrato

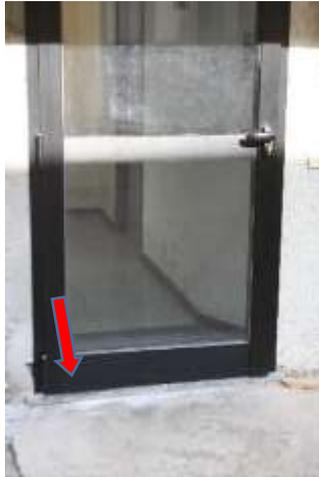
Tutti i piani sono tra loro collegati da una scala interna e da un ascensore. La soglia di ingresso al piano seminterrato ha un dislivello > 2.5 cm rispetto al piano cortile, mentre all'interno la stessa soglia è raccordata al piano pavimento da uno scivolo (Foto 3).

Foto 3 - Ingresso pedonale piano seminterrato - dislivello > 2,5 cm.

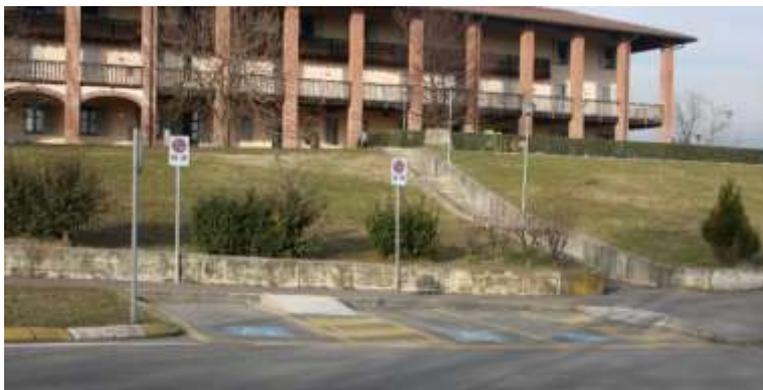
Foto 2 - stalli di sosta riservati e scala esterna

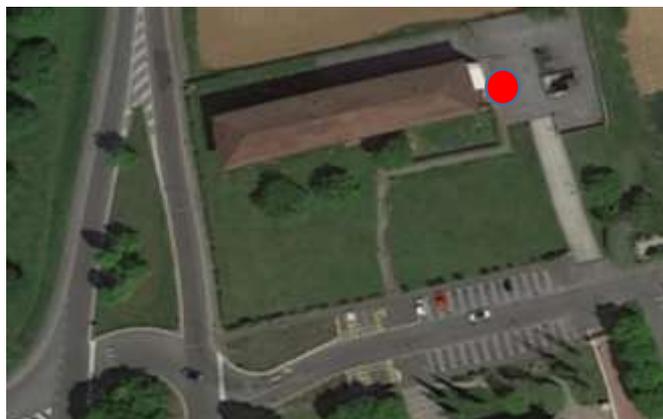
Foto 2 - C.na Levada - vista aerea - parcheggio pertinenziale

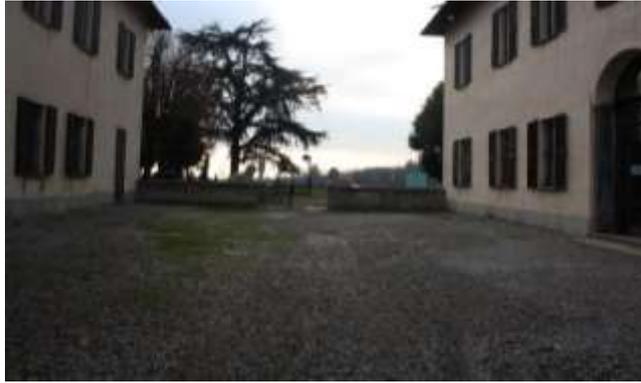
Foto 2 - Primo cortile - pavimentazione di ghiaietto

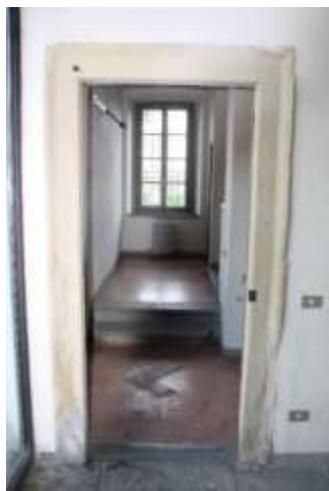
Foto 5 - Ala sud - Ingresso - dislivello accesso pianerottolo scala

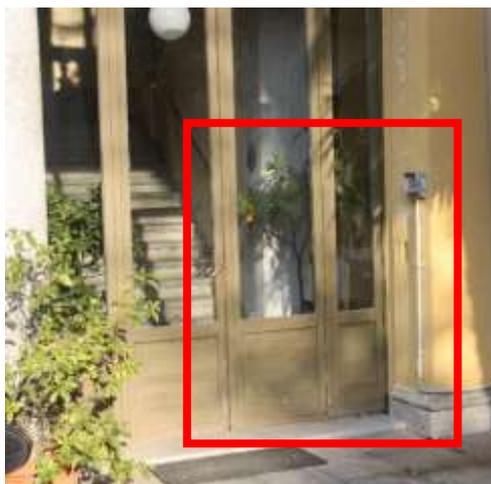
Foto 6 - Ingresso utenti con disabilità motoria
(Altezza citofono > 1,25; gradino > 2,5 cm)

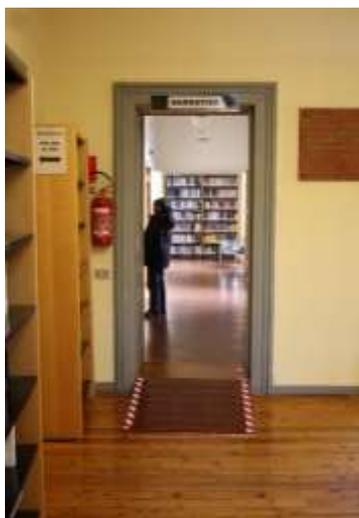
I dislivelli esistenti tra le diverse sale sono attrezzati con scivoli di raccordo (Foto 8).

Foto 8 - Superamento BA interne

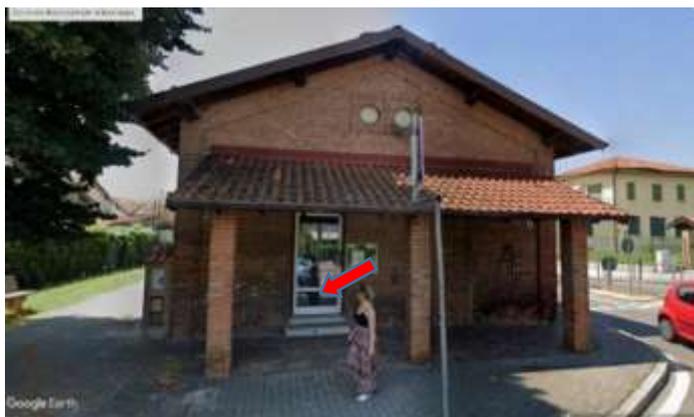
Foto 1 - Ingresso alla sala civica con gradini - dislivello senza scivolo
