# COMUNE di CASATENOVO

**P.E.B.A.** - L. 41/1986, art. 32, c. 21  
**Piano Eliminazione Barriere Architettoniche**  
**P.I.S.U.** - L. 104/1992, art. 24, c. 9  
**Piano Integrato degli Spazi Urbani**

## Quadro conoscitivo

- Allegato 1.  
Schede rilevazione - Gruppo C.  
(Febbraio 2020)
-

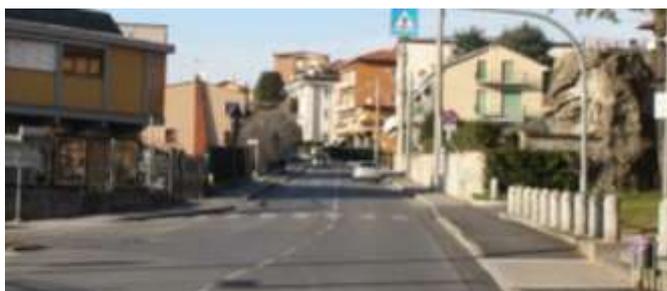
Foto 3 - Attraversamento pedonale via Parini - lato ovest Chiesa

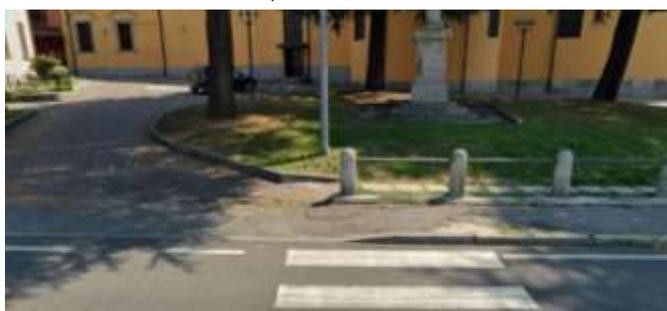
- Da via Parini si accede al lato ovest del sagrato della Chiesa (Foto 4) mediante un breve raccordo in lieve pendenza.
- Sullo stesso lato è posto l'ingresso secondario alla Chiesa attrezzato con rampa per disabili.
- Da Via don Rossi-Parini, si accede al lato sud del sagrato (foto 2), mediante il lungo attraversamento pedonale senza isole di protezione.
- Da Via S. Giorgio si accede al sagrato della Chiesa (Foto 7) mediante un breve raccordo pianeggiante. La porta laterale est sbarco con due gradini direttamente su strada.

Foto 4 - Sbarco est attraversamento pedonale via Parini - dislivello > 2.5 cm.

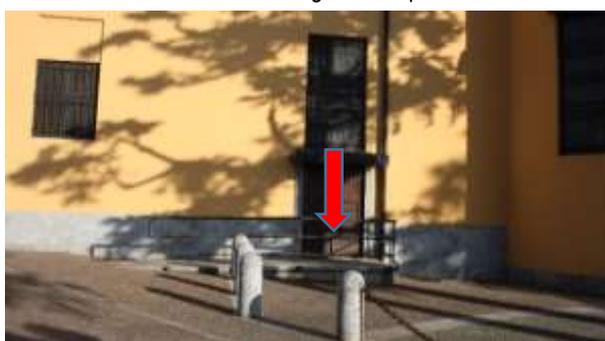
Foto 6 - Ingresso laterale alla Chiesa - rampa superamento BA.

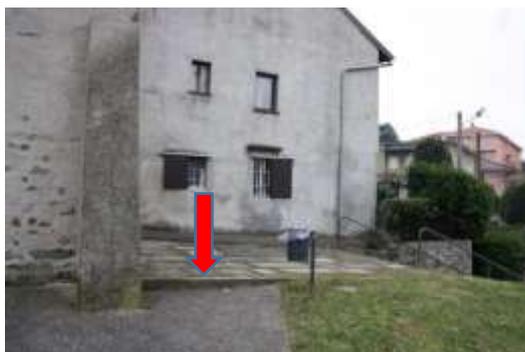
Foto 1 - Ingresso dal parco - dislivello percorso-sagrato

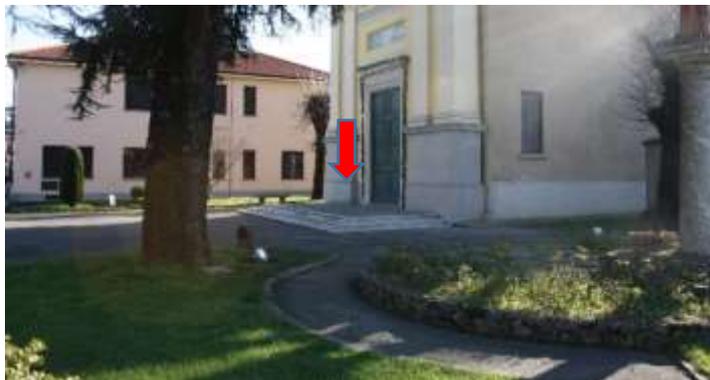
Foto 1 - Sagrato e scalinata di ingresso alla Chiesa

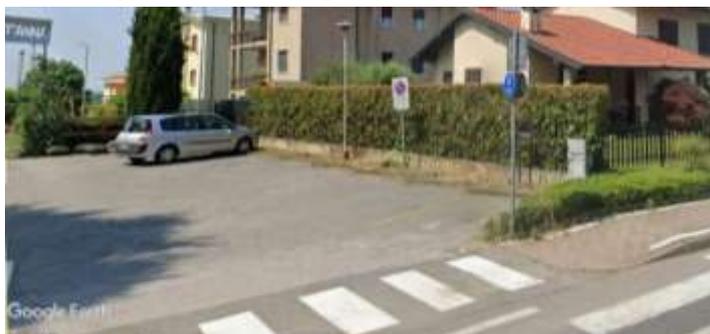
Foto 2 - Parcheggio riservato alla Chiesa - stallo dedicato ai disabili

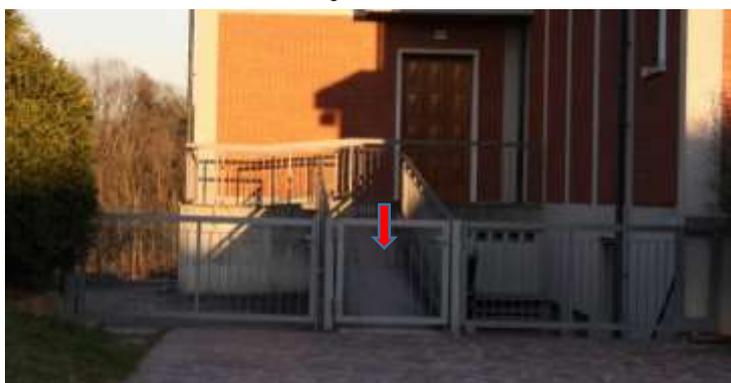
Foto 2 - Rampa di collegamento all'ingresso laterale della Chiesa

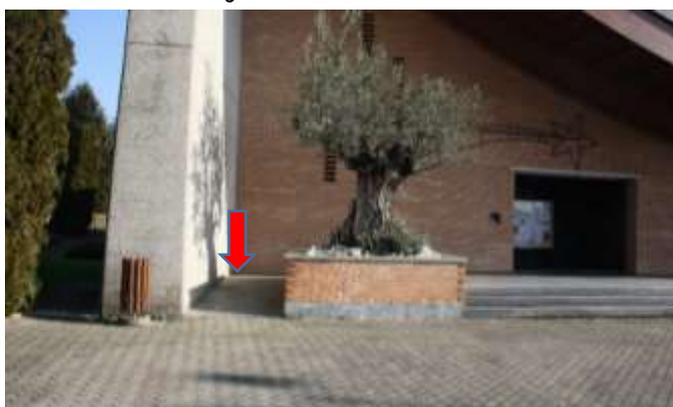
Foto 2 - Rampa di ingresso alla Chiesa

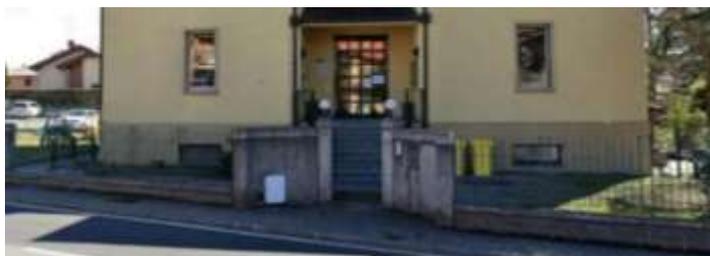
Foto 1 - Ingresso alla struttura da via S. Gaetano con ansa di sicurezza.

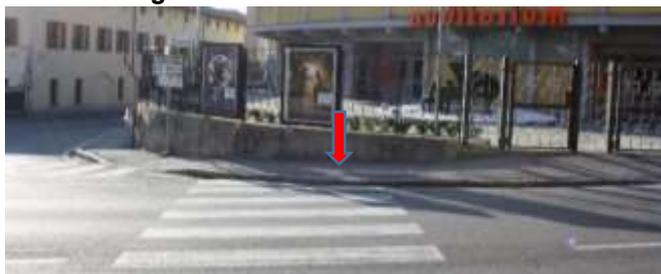
Foto 1 - Attraversamento pedonale - dislivello con marciapiede

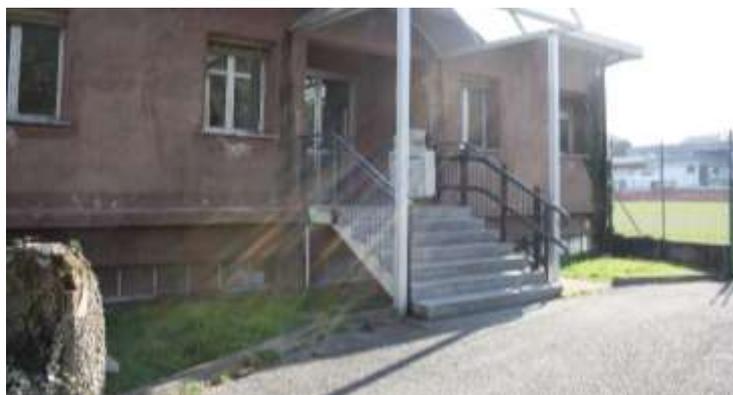
Foto 2 - Ingresso edificio ovest - scala con corrimani e montascale

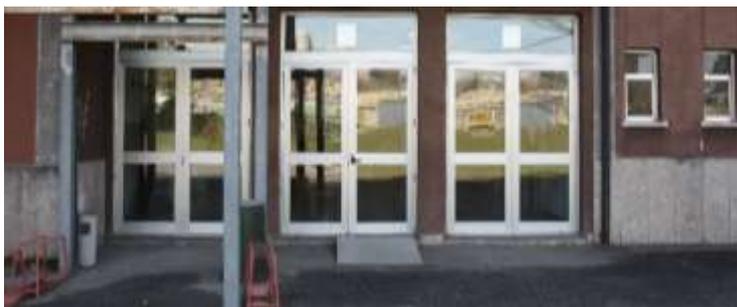
Foto 6 - Edificio est, ingresso sud/est con scivolo di raccordo tra piani.

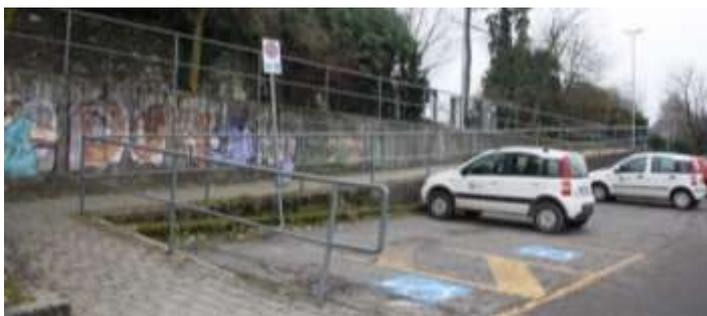
Foto 4 - Stalli dedicati adiacenti alla rampa di collegamento alla sede ATS

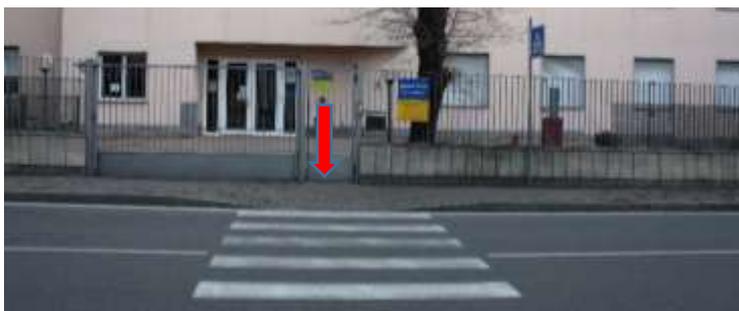
- i. Stalli di sosta dedicati - dislivello con marciapiede > 2,5 cm.
- ii. Pendenza trasversale marciapiede > 1%.
- iii. Pendenza scivolo di raccordo strada - cancello di ingresso > 15%.  
Raccordi pavimentazione con andamento complesso e senza segnalazione per non vedenti.
- iv. Postazione citofono - pulsantiera non ha tasti a caratteri Braille - in corrispondenza di piano inclinato.

Foto 1 - Ingresso pedonale da via Manzoni

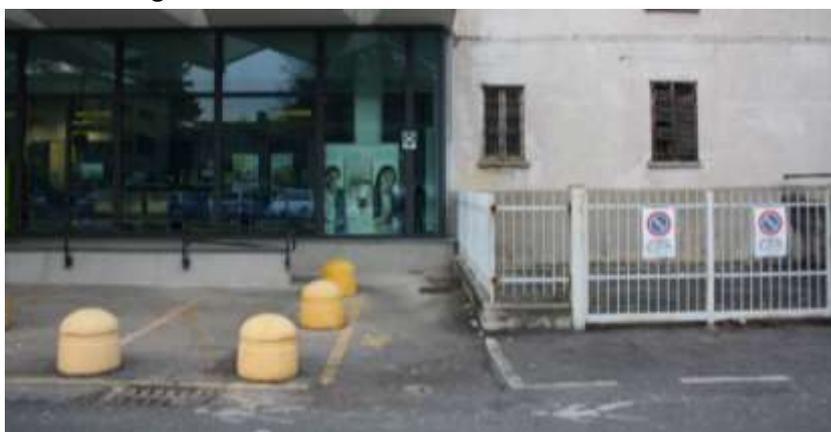
Foto 1 - Accesso con rampa pedonale coperta da p.zza del Lavoro

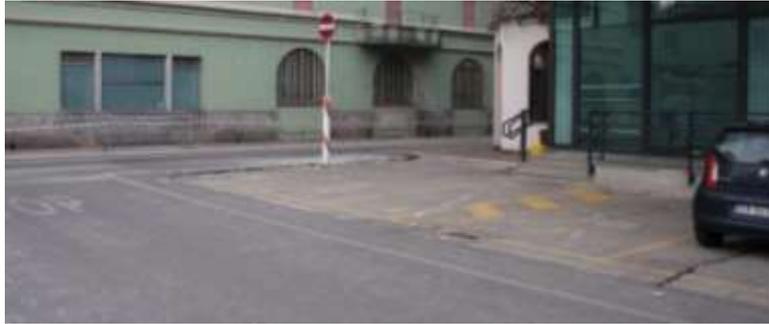
Foto 2 - Accesso con rampa scale coperta da via Mameli

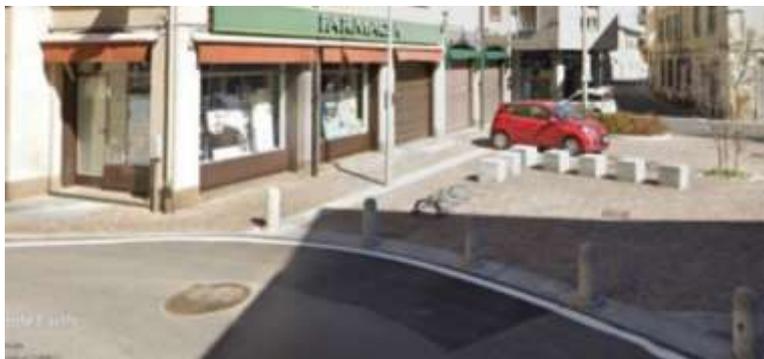
i. Dislivello porta di ingresso > 2,5 cm.

Foto 1 - P.zza Mazzini lato nord

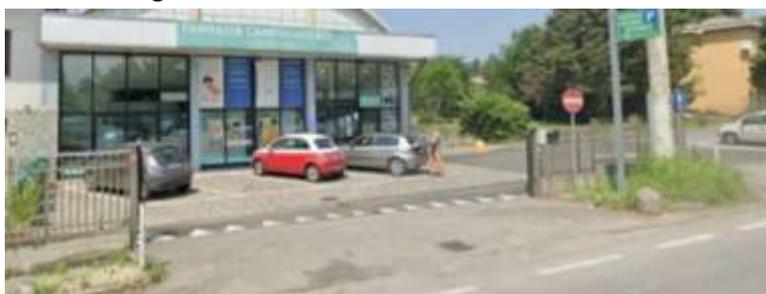
- i. Segnaletica orizzontale e verticale dello stallo riservato a disabili.
- ii. Manca marciapiede o banchina pedonale pavimentata e segnalata lungo il lato ovest di via De Gasperi tra l'attraversamento pedonale semaforizzato e la struttura.

Foto 1 - Via De Gasperi, ingresso e parcheggio farmacia

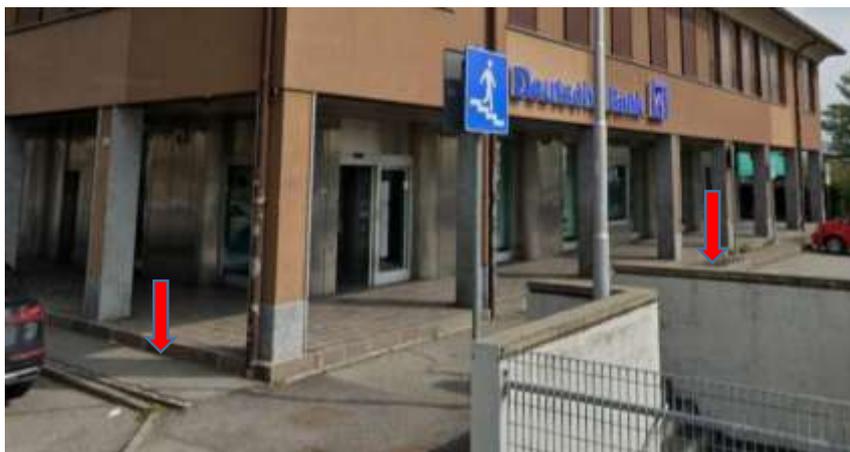
i. Successione di dislivelli tra parcheggio, marciapiede, porticato, non raccordati da scivoli per EBA.

Foto 1 - Ingresso sportello bancario - vista da via Cavour

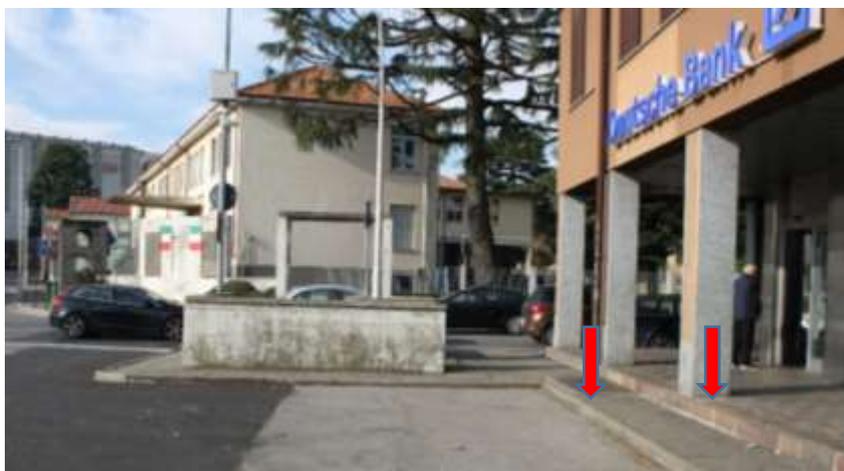
Foto 2 - Ingresso sportello bancario - vista da stallo riservato a utenza disabile

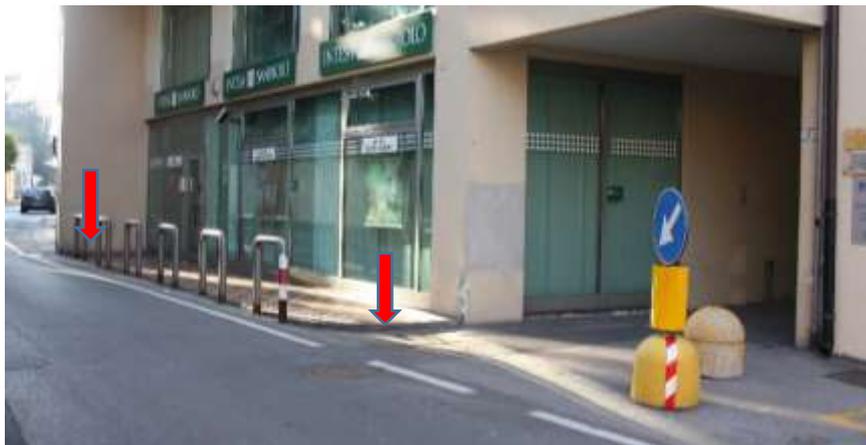
Foto 1 - Marciapiede - banchina lungo il fronte del servizio bancario.

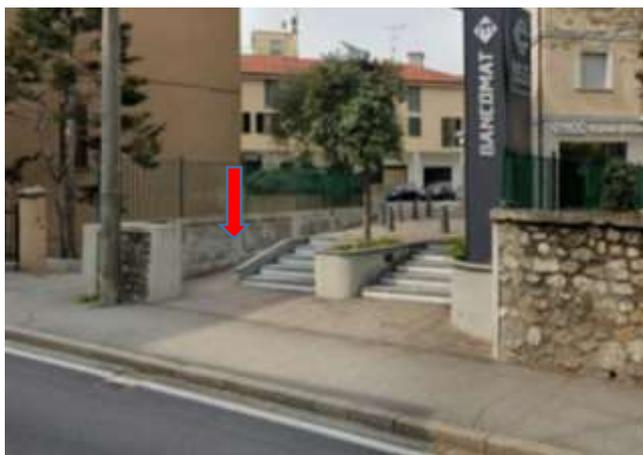
Foto 2 - Scala e rampa di collegamento pedonale a via Manzoni

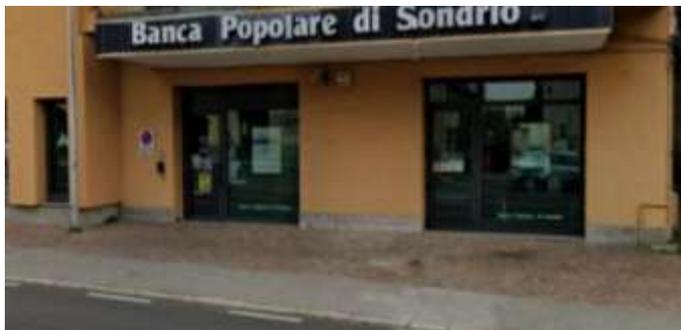
Foto 1 - Ingresso sportello bancario

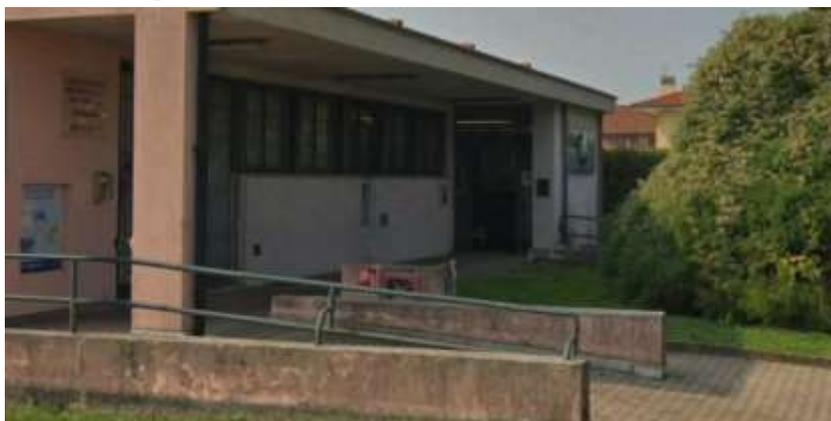
Foto 1 - Rampa di raccordo tra gli stalli riservati e il portico di ingresso alla struttura

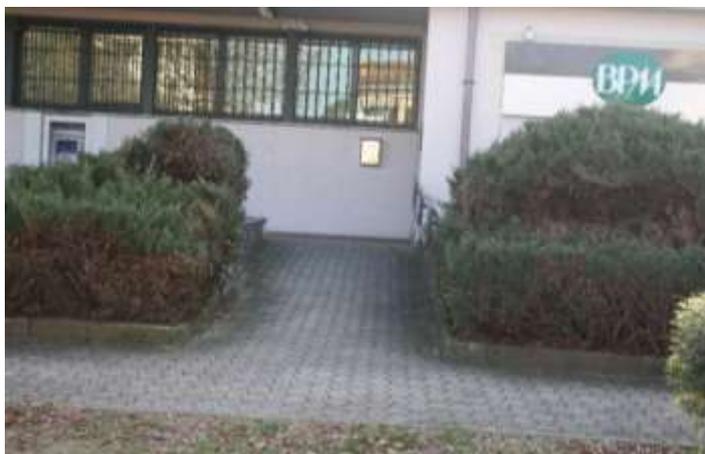
Foto 2 - Rampa di accesso al portico e accostamento allo sportello automatico

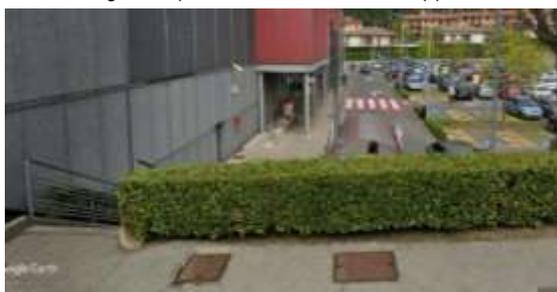
- i. Manca segnaletica attraversamenti pedonali alla rotatoria vie Gnocchi - Greppi - Casati.
- ii. Manca segnaletica attraversamento pedonale di via S. Giuseppe all'intersezione con via F. Casati e adeguamento geometria e raccordi marciapiedi per EBA.
- iii. Pavimentazione degli stalli di sosta riservati (masselli con ampia foratura drenante) non conforme a disposizioni per EBA.
- iv. Scala accesso pedonale da via F. Casati non conforme a disposizioni per EBA.

Foto 2 - Scala di accesso da via F. Casati e vista stalli riservati

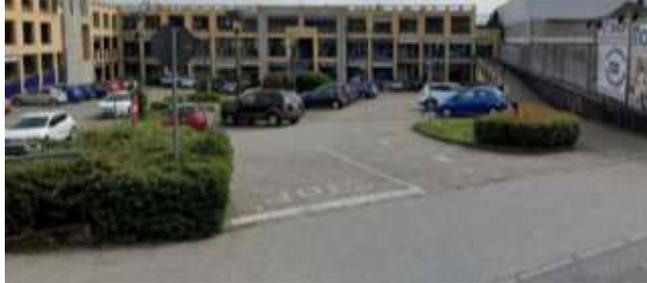
- ii. Manca corrimano alla rampa di accesso al primo piano da via Sirtori.
- iii. Manca rampa pedonale di accesso al piano terra.
- iv. Scala accesso pedonale da via Sirtori non conforme a disposizioni per EBA.

Foto 1 - Ingresso pedonale e carraio da via Sirtori

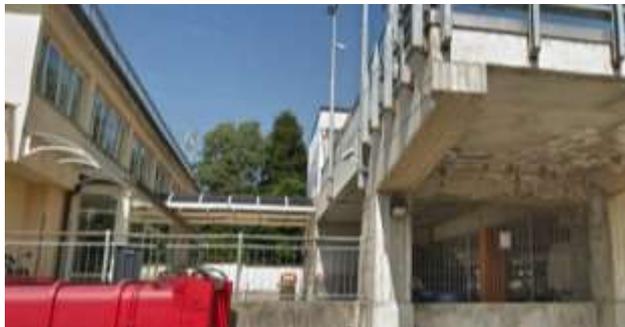
- i. Dimensione banchina pedonale via Verdi.

Foto 1 - Vista ingresso pedonale dal parcheggio livello 0 e +1

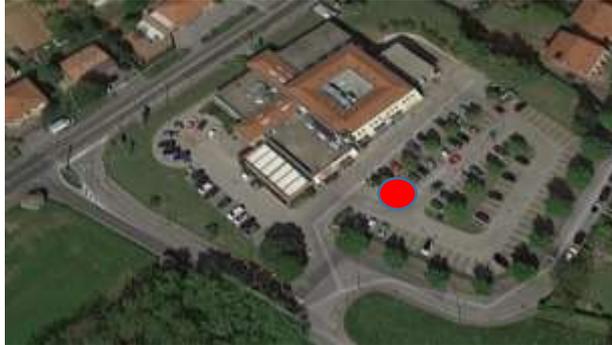
- ii. Pavimentazione degli stalli di sosta riservati (masselli con ampia foratura drenante) non conforme a disposizioni per EBA.
- iii. Scala accesso e ingresso pedonale da via Roma non conforme a disposizioni per EBA.

Foto 1 - Vista ingresso pedonale da parcheggio livello 0 e +1

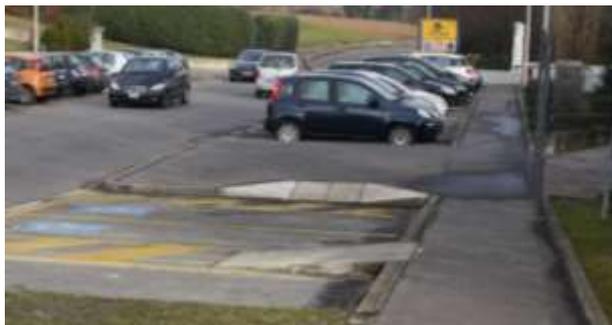
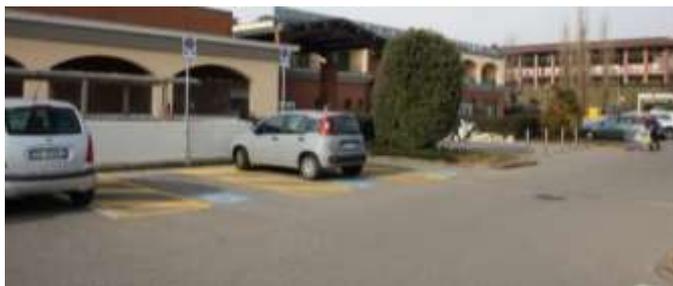
- i. Manca segnaletica attraversamenti pedonali di via C.na Canova e via S. Pietro all'intersezione con via Roma e adeguamento geometria e raccordi marciapiedi per EBA.
- ii. Manca pavimentazione sbarco ovest stallo disabili lato sud/ovest via C.na Levada.
- iii. Adeguamento fermate TPL (vds. Allegato 1 - Gruppo D.).

Foto 1 - Parcheggio C.na Levada

Foto 2 - Parcheggio C.na Levada
